Schadennummer 82-33-770/893823-S

Fahrzeugbeschreibung

Hersteller: MERCEDES BENZ

Fahrzeugmodell: V-Klasse / Viano

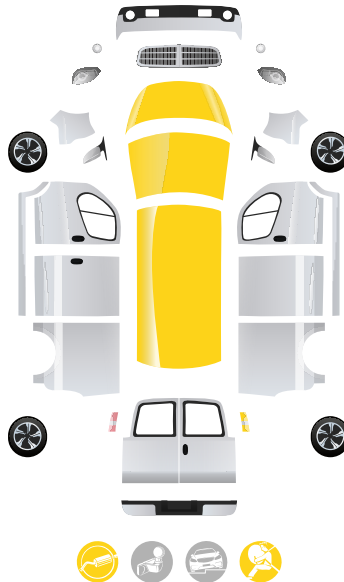
**Motorhaube**Welche Art von Beschädigung sehen Sie? **Kratzer****Windschutzscheibe**Ist das Fahrzeug mit einer speziellen Windschutzscheibe ausgerüstet? (z.B. beheizbar, getönt, Regen-Sensorik, Head-Up Display, etc.) **Ja**Welche Art von Beschädigung sehen Sie? **Kratzer**Wo befinden sich die Beschädigungen? **im Sichtfeld des Fahrers**Ist der größte Kratzer länger als ca. 5 cm? **Ja****Dach**Welche Art von Beschädigung sehen Sie? **Kratzer****Rücklicht Beifahrerseite**Ist das Fahrzeug mit LED Rücklichtern ausgerüstet? **Ja**Welche Art von Beschädigung sehen Sie? **Glasbruch****Airbag**Wurde ein oder mehrere Airbags ausgelöst? **Ja**
