Schadennummer 28-33-970/182537-S

Fahrzeugbeschreibung

Hersteller: BMW

Fahrzeugmodell: 1er

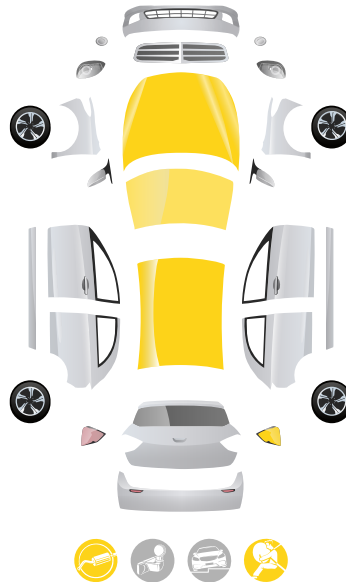
Schadenbeschreibung

Motorhaube

Welche Art von Beschädigung sehen Sie? Kratzer

Windschutzscheibe

Wo befinden sich die Beschädigungen? im Sichtfeld des Fahrers

Ist der größte Kratzer länger als ca. 5 cm? Ja

Dach

Welche Art von Beschädigung sehen Sie? **Kratzer**

Rücklicht Beifahrerseite

Welche Art von Beschädigung sehen Sie? **Glasbruch**

Airbag

Wurde ein oder mehrere Airbags ausgelöst? Ja
