원각사지 십층석탑[圓覺寺址 十層石塔]

조각과 장식이 세련된 조선시대의 석탑

1467년(세조 13) ~ 미상

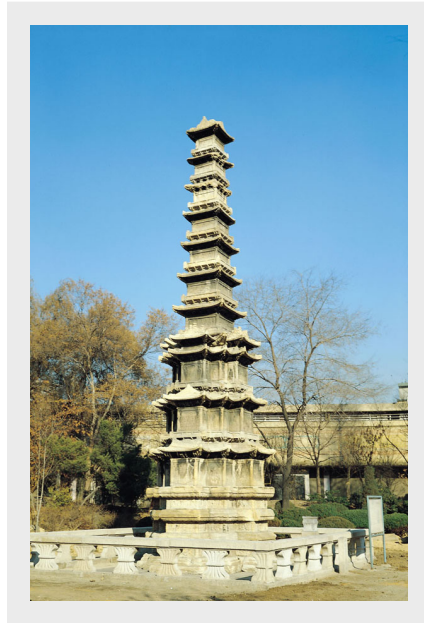
원각사지 십층석탑은 1467년(세조 13)에 건립된 조선시대의 석탑이다. 대리석을 사용하여 조성한 석탑으로, 높이는 약 12m에 달한다. 원각사지 십층석탑은 3층의 기단부와 10층의 탑신부로 구성되었으며, 상륜부는 멸실되었다. 각 층의 면석에는 용, 모란, 연꽃, 각종 인물 등이 정교하고 화려하게 조각되어 있어 조선시대 석탑 가운데 가장 아름답다고 할 수 있다. 현재 원각사지 십층석탑은 국보 제2호로 지정되어 탑골공원 내에 위치하고 있다. 하지만 석탑의 훼손이 심하여 1997년부터 유리로 된 보호각을 만들어 석탑의 풍화를 막고 있다.

이러한 원각사지 십층석탑의 구조를 보면, 우선 기단부는 3층으로 이루어졌다. 평면은 아(亞)자 형태로 사면이 돌출된 모양을 이루고 있다. 기단부는 지대석, 기단저석, 면석(面石), 갑석(甲石)의 순서로 8매의 석재로 이루어졌으며, 상대, 중대, 하대 각 층의 면석에는 여러 가지 모양의 조각이 장식되었다.

탑신부는 10층으로 구성되어 있으며, 층마다 난간석, 탑신석, 옥개석의 세부분으로 이루어졌다. 먼저 난간석은 모두 그 위의 건물 축에 해당하는 탑신석을 받치고 있다. 난간석 모서리에는 엄지기둥을 세우고 그 위에 연잎을 새긴 법수(法首)로 장식하였다. 탑신부의 1층에서 3층까지는 기단의 형태와 같이 사면이 돌출된 모습을 하고 있다. 각 면의 양쪽 모퉁이에는 용무늬가 새겨진 기둥을 세웠고, 각 면에는 불화도상(佛畵圖像), 인왕상(仁王像), 불좌상(佛座像) 등이 표현되었다. 탑신부의 4층부터는 일반 석탑의 형태와 같은 정사각형의 모습을 하고 있다. 아울러 탑신부 각 층의 옥개석에는 다포계 목조건물의 세부를 상세히 묘사해 놓아 조선초기 목조건축을 연구하는 데 도움이 된다. 세부적으로 다포계의 공포와 처마, 지붕이 새겨져 있다. 처마는 층마다 서까래와 부연(附椽)을 사용한 겹처마로 되어 있다. 지붕은 팔작지붕을 기본으로 하면서 아름다움을 더했다.

석탑의 상륜부는 결실되었다. 따라서 10층 탑신의 지붕은 십자지붕으로 마무리하였다. 전체적인 석탑의 형태, 세부 구조, 면석에 장식된 불상의 조각, 각 층의 옥개석의 모양 등은 고려시대에 조성된 국보 제86호 경천사십층석탑(敬天寺十層石塔)과 매우 유사하다. 뿐만 아니라 석탑 조성에 사용된 석재가 대리석이라는 공통점도 있다.
