小透皱（ZB45）

一、缺陷描述

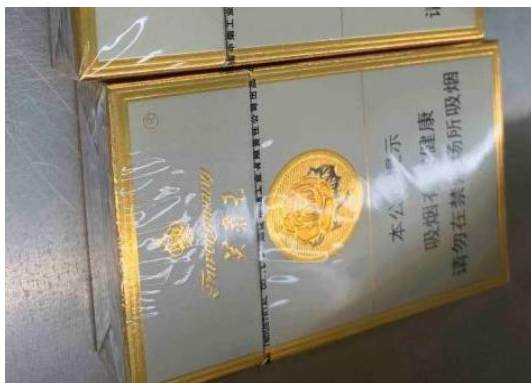
小透皱：小透表面有折皱、鱼鳞纹，用手触摸有明显打手感觉（图1）。

图1 小透皱

1. 长边折叠器或弧形板调整不当，透明纸包裹松。
2. 小包美容器温度不适宜。
3. 小包美容器加热管损坏。
4. 小包美容器加热板不平行或间距不当。
5. 小包美容器轴承或凸轮盘等关键传动件磨损、损坏。

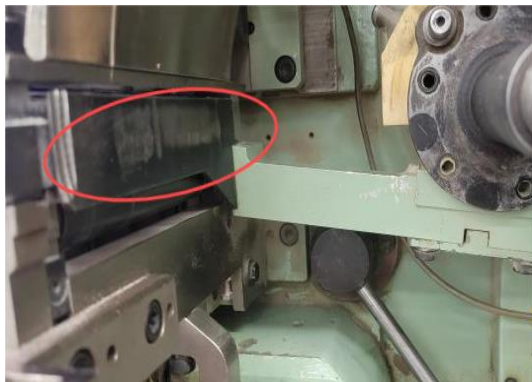
图2 长边折叠器

1. 按要求调整长边折叠器（图2）或弧形板（图3）。

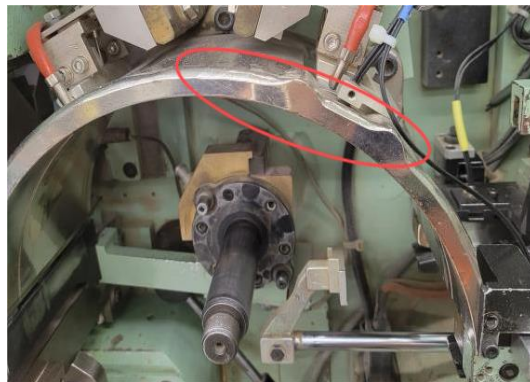
图3 弧形板

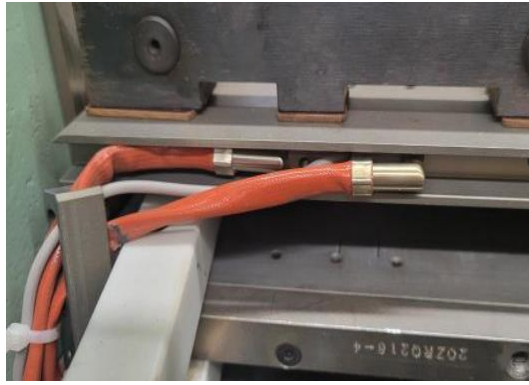
图4 损坏的加热管

2. 更换损坏的加热管（图4）。

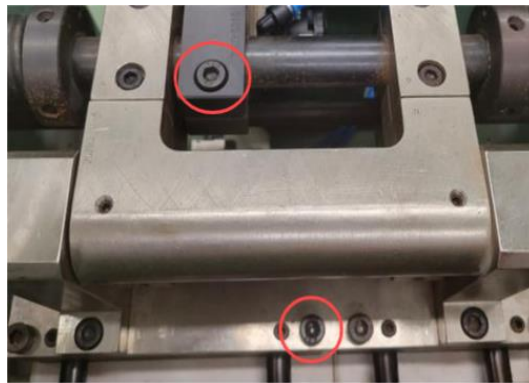
图5 小包美容器平行及间距调整螺丝

3. 调整小包美容器加热板平行及间距（图5）。

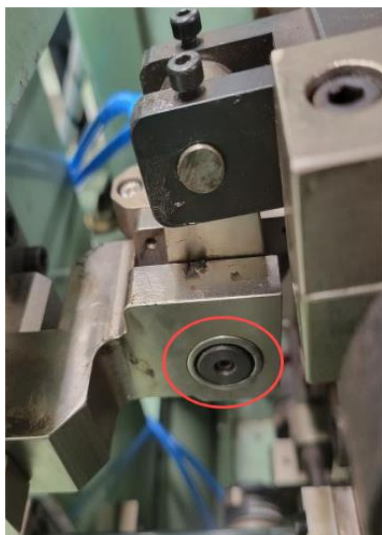
图6 损坏的轴承

4. 更换损坏的轴承（图6）或凸轮盘等关键传动件（图7）。

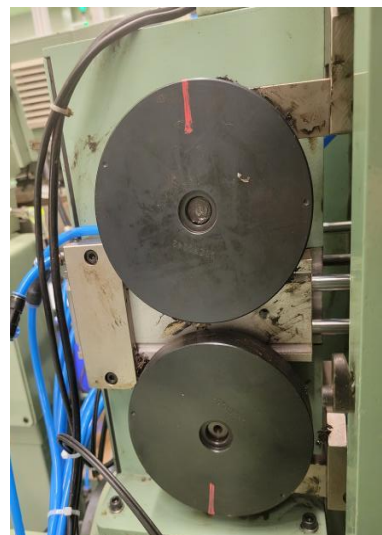
图7 磨损的凸轮盘
