卷烟表面不洁（滤嘴端面）

一、缺陷描述

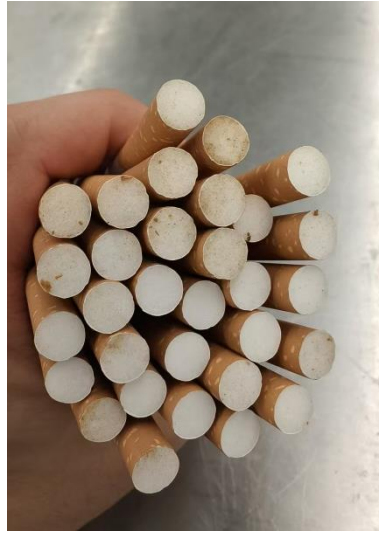
卷烟表面不洁（滤嘴端面）：卷烟表面不洁净，有长度 $>2.0\text{mm}$ 或 $\leq 2.0\text{mm}$ 多于2点的污点（图1）。

图1 卷烟表面不洁（滤嘴端面）

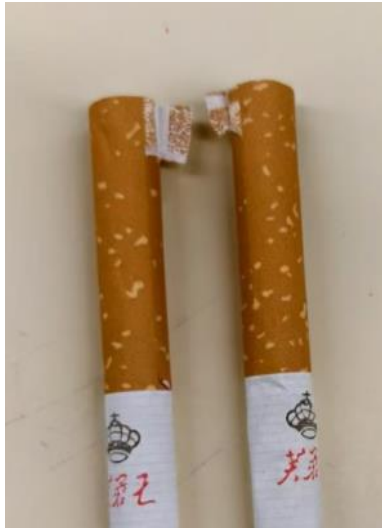
图2 胶线不对中

1. 操作工检查烟支胶线是否对中，在无接装纸长短情况下，若不对中，则联系修理工调整胶缸位置使其胶线在接装纸上对中（图2-图3）。

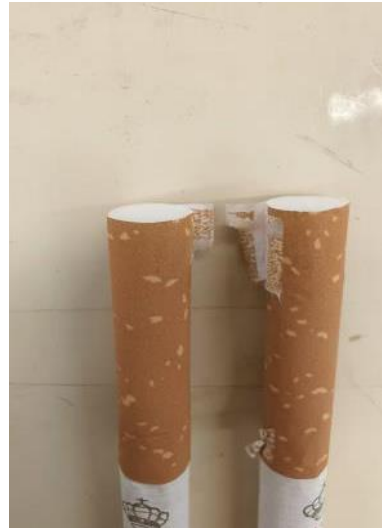
图3 胶线对中

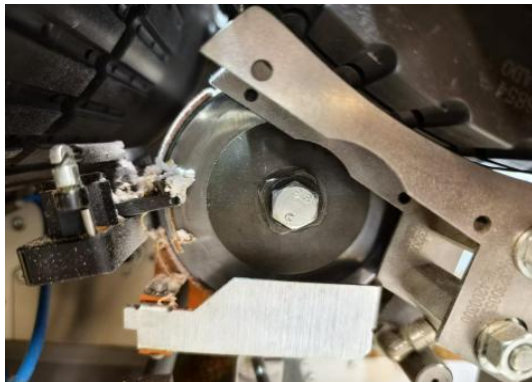
图4 圆刀片积垢

2. 操作工检查圆刀片的积垢情况，清洁其圆刀片上的积垢，必要时更换圆刀片（图4-图5）。

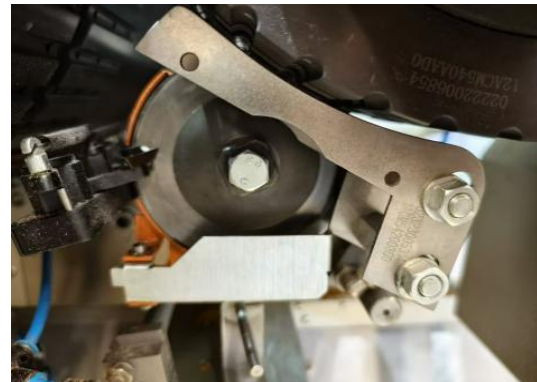
图5 清洁或更换圆刀片

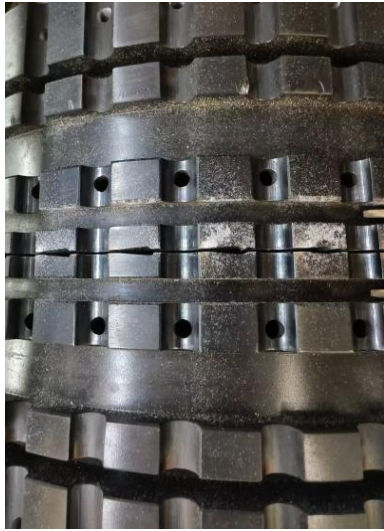
图6 切割鼓轮槽内脏污

3. 操作工检查第二切割鼓轮槽内，并对切刀槽进行清洁，若切刀槽内积垢严重，则联系修理工拆卸第二切割鼓轮进行清洁（图6-图7）。

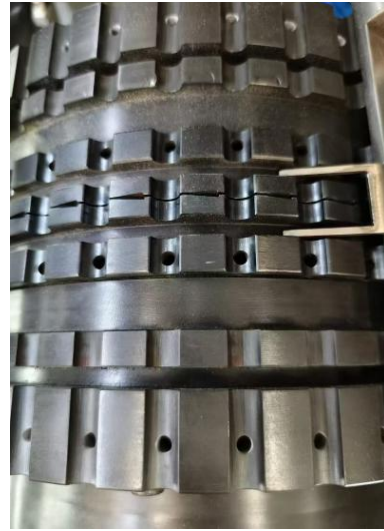
图7 清洁切割鼓轮槽内

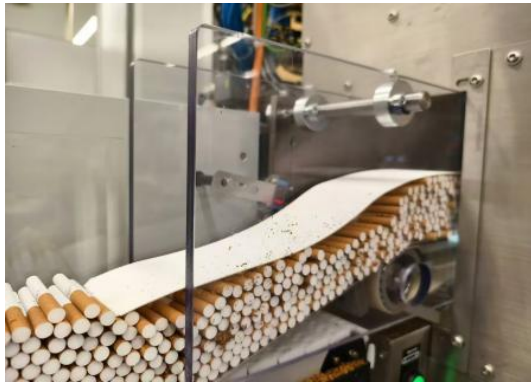
图8 烟支通道玻璃板脏污

4. 操作工检查烟支通道出口，清理烟支出口烟沫等杂物（图8-图9）。

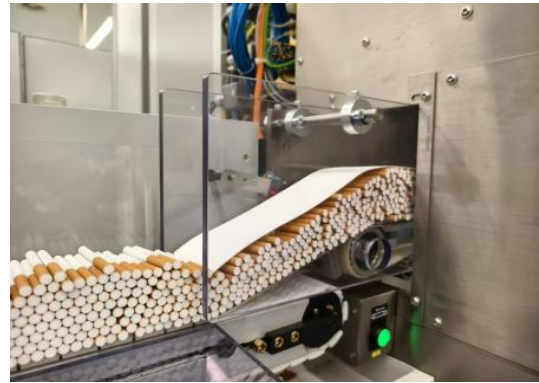
图9 清洁烟支通道玻璃板

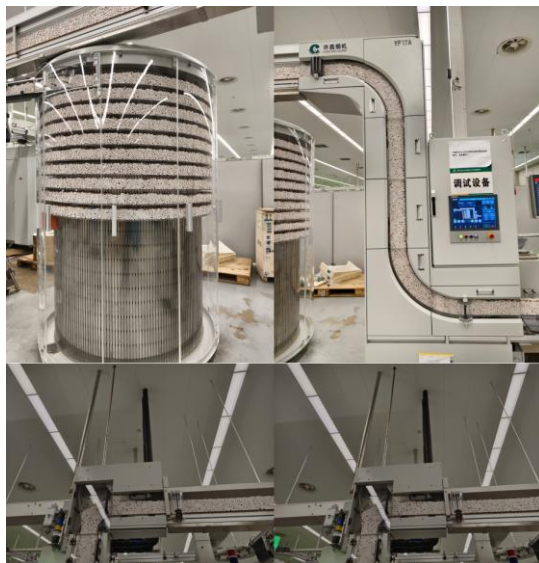
图10 清洁YF17A通道的烟沫等杂物

5. 操作工检查YF17A通道，清理YF17A通道上的烟沫等杂物(图10)。
