小透皱（ZB416）

一、缺陷描述

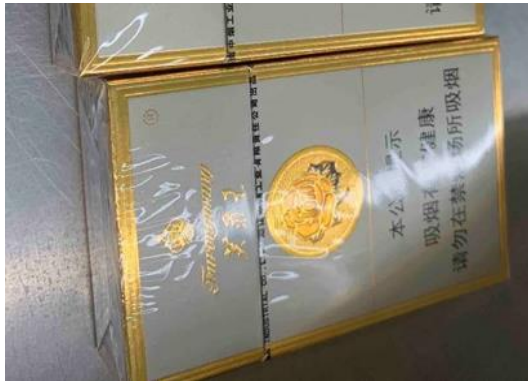
图1 小透皱

小透皱：小透表面有折皱、鱼鳞纹，用手触摸有明显打手感觉（图1）。

1. C800 小盒美容器皮带破损或位置不当。
2. C800 小盒美容器加热温度不适宜。
3. C800 美容器上下加热板间距不当。
4. C800 美容器上下加热板不平行。
5. 透明纸包裹松。

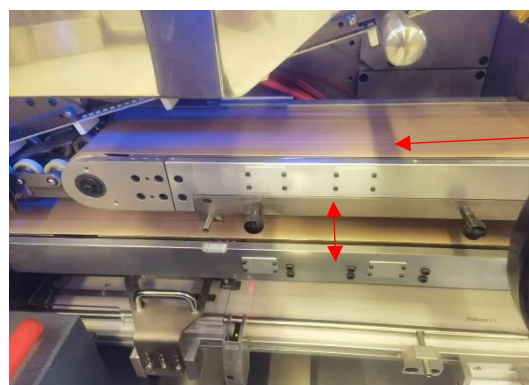
图 4

烟包美容皮带

间隙 $H-1\text{mm}$

3. 检查并调整小盒美容器内上下加热板间隙为烟包厚度 $H-1\text{mm}$ (图 4)。

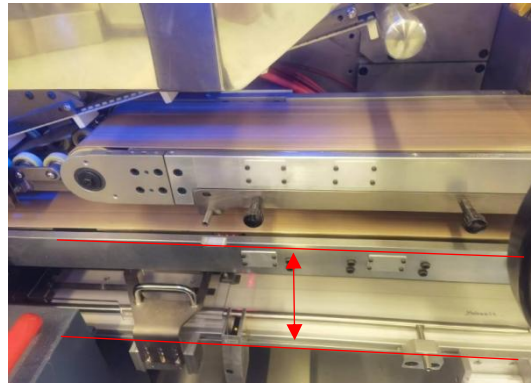
图 5

上下板平行

4. 检查小包在 C800 美容器中各个位置是否松紧度一致，若不一致，需调整美容器，使上下压板保持平行（图 5）。

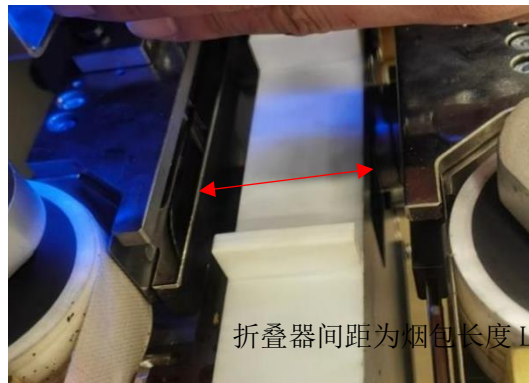
图 6

折叠器间距为烟包长度 L

5. 检查 C800 成型轮是否磨损、出口折叠器位置是否合适，适时更换成型轮或调整折叠器位置（图 6）。
