17 de mayo de 2023

El 16 de mayo 2023, el supervisor **Gerardo Gonzalez** hace un reporte con la perdida de la válvula de purga de manguera de la **brida nº2** del sector de **carga y descarga de cisternas**.

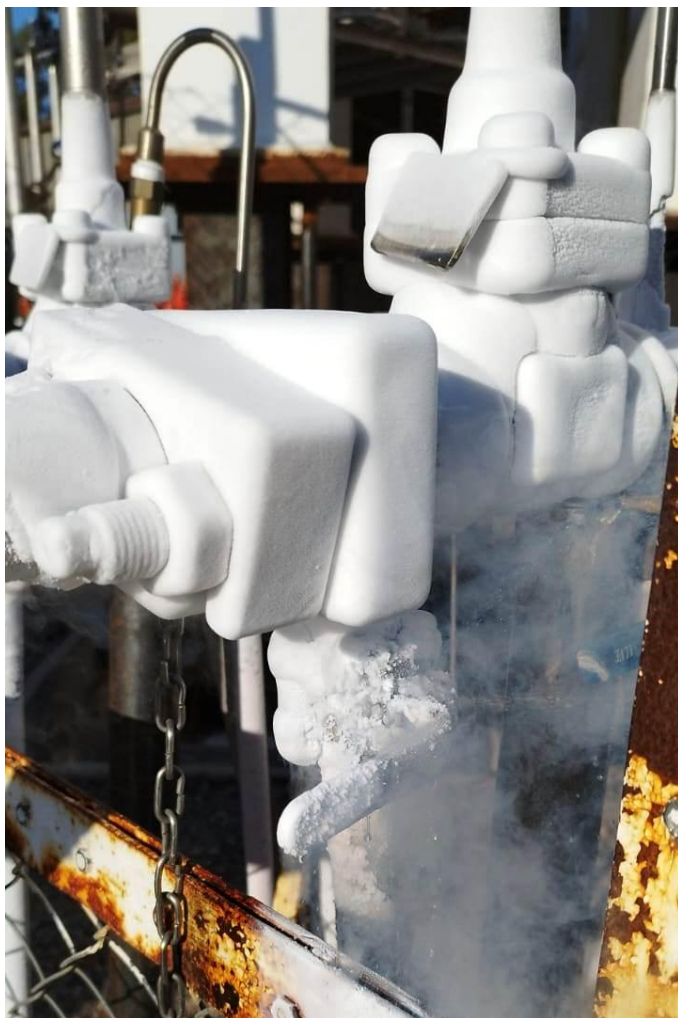
La válvula se encontraba perdiendo por el volante, como se ve en la foto

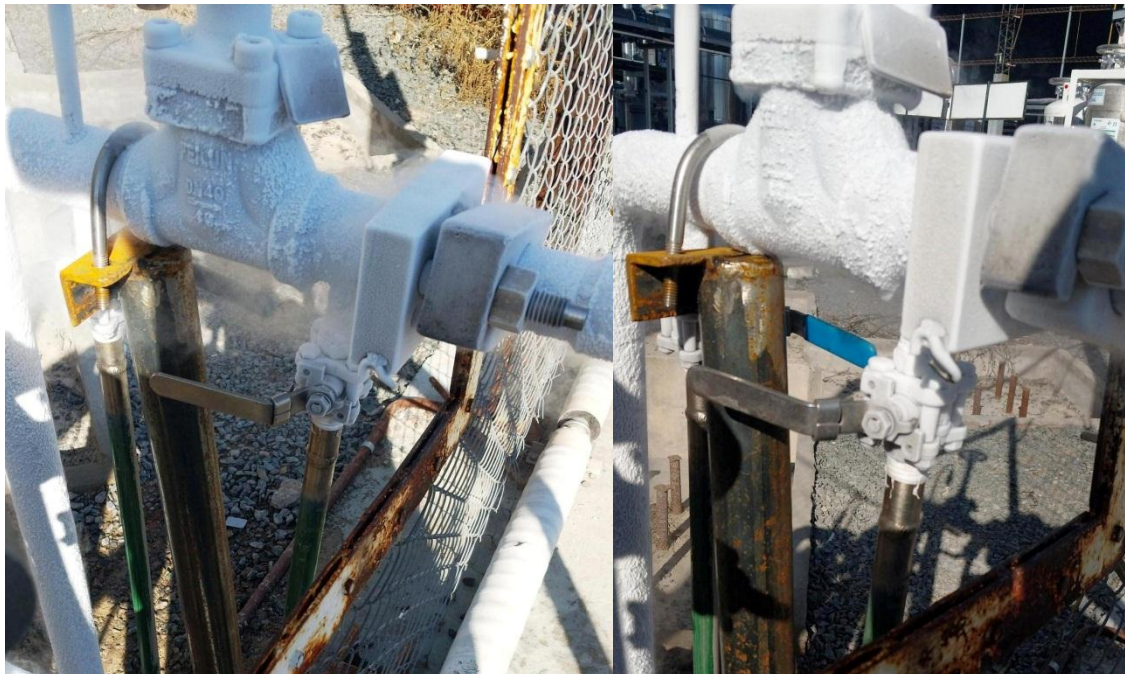
17 de mayo de 2023 se encuentra reparada como se ven en las fotos se apretó el volante no hay OT de reparación la hizo **Jeremía Carlon**

El día viernes van a terminar los nuevos venteo de manguera se va colocar un caño que va unificar las 3 purga de manguera evitando que vuele perdida partida y que rompa el piso.
