TAV 201_VS 3134 falla	Fecha emisión:
		Emitió: CDM
		N° OT 23-556
<b>Descripción de falla:</b> "Producción" indica que la VS 3134, montada en TAV201, "se salió" mientras cargaban el tanque con el proveedor CHIANTORE.

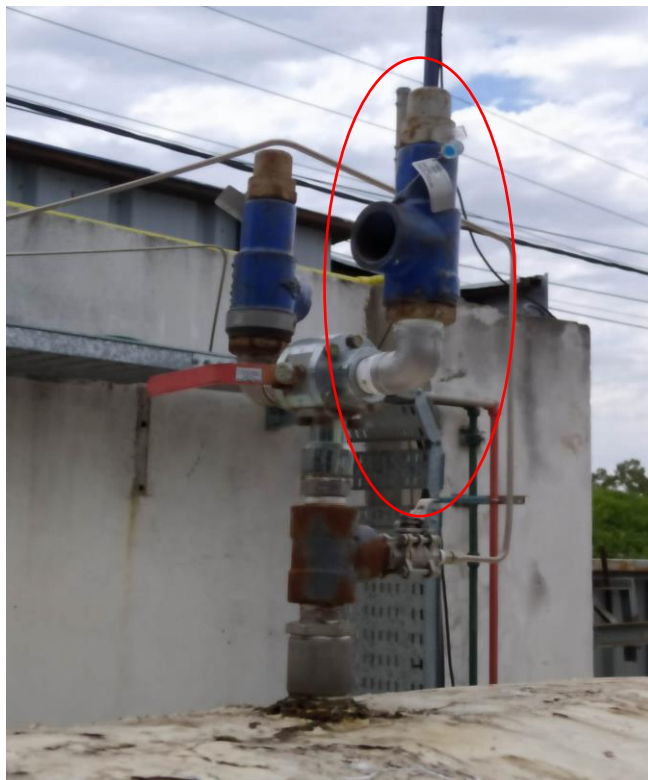
Se concluye que la presión interna del TAV201, llegó a la presión de apertura de la VS y ésta abrió. Eso, sumado al montaje en una posición desfavorable, provocaron que la VS se desenrosque y se caiga.

***Imagen del conjunto luego del montaje final\_13-11-2023***

Se monta la válvula nuevamente, luego de aprobar las revisiones mencionadas, esta vez teniendo especial atención en la posición de montaje del dispositivo.
