**Miércoles 22 de marzo de 2023**

El día martes 21 el **jefe de llenado Gerardo Gonzalez** hacen un reporte pidiendo la modificación de las purgas de mangueras del **TAV-001, TAV-002 y Brida N° 3**.

**La solicitud quedo registrada bajo S-23-107.**

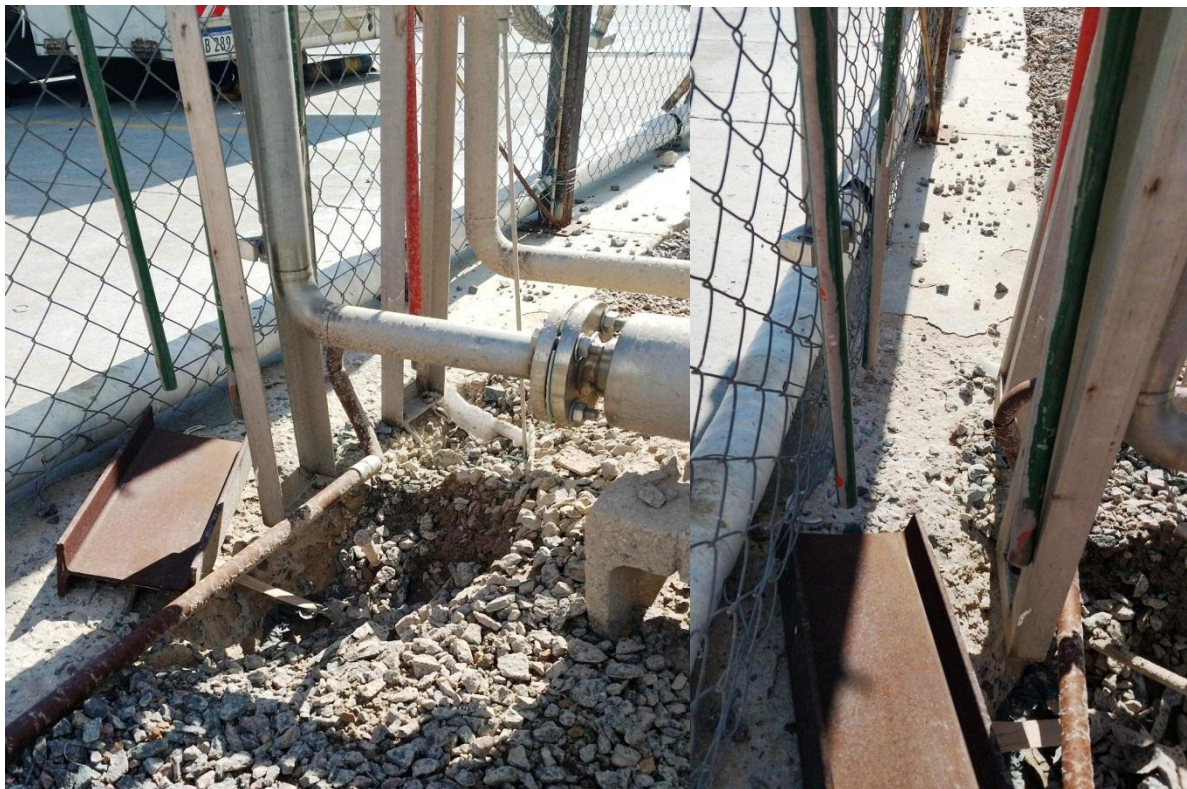
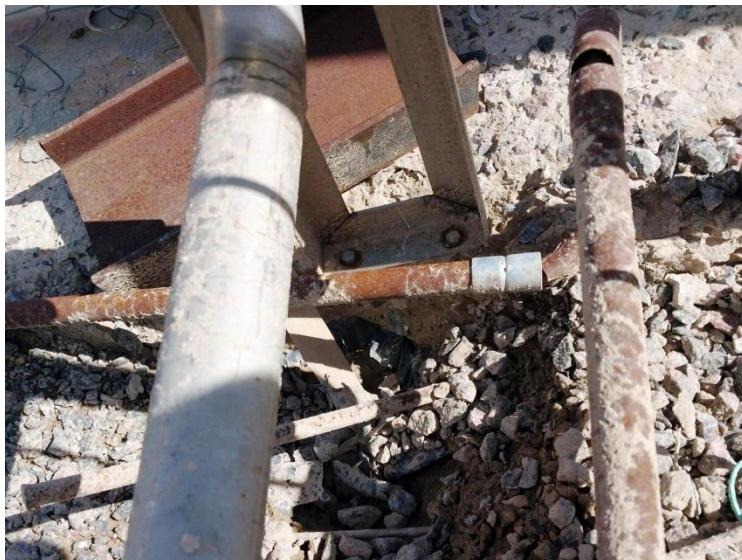
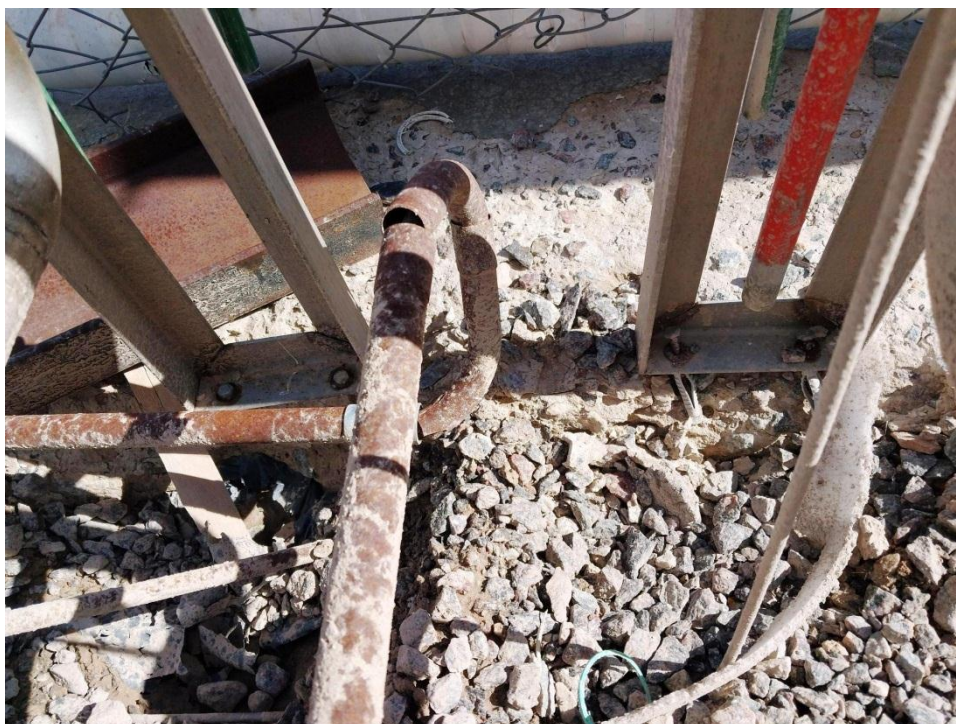
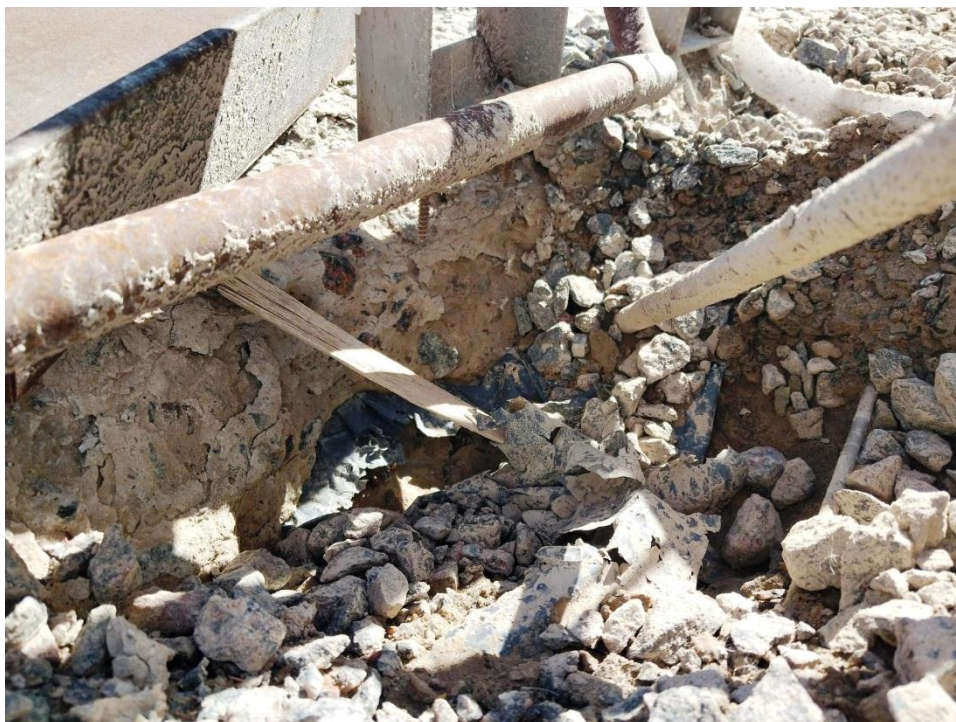
**Fotos de Brida de TAV-001 y 002**

**Brida TAV-001 y 002:** se encuentra el piso dañado por las purgas de la manguera, ya que el producto es frio y daña el cemento.

Se termina la reparación de las purgas de las bridas nº 1, 2 y 3 colocando una cañería única para todas las purgas y venteo ya se encuentra operativa.

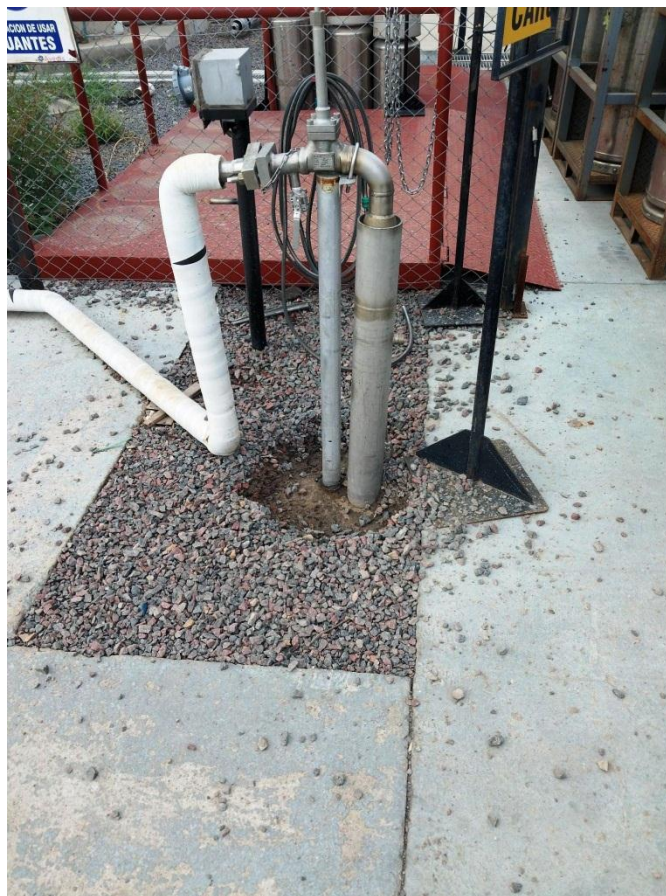
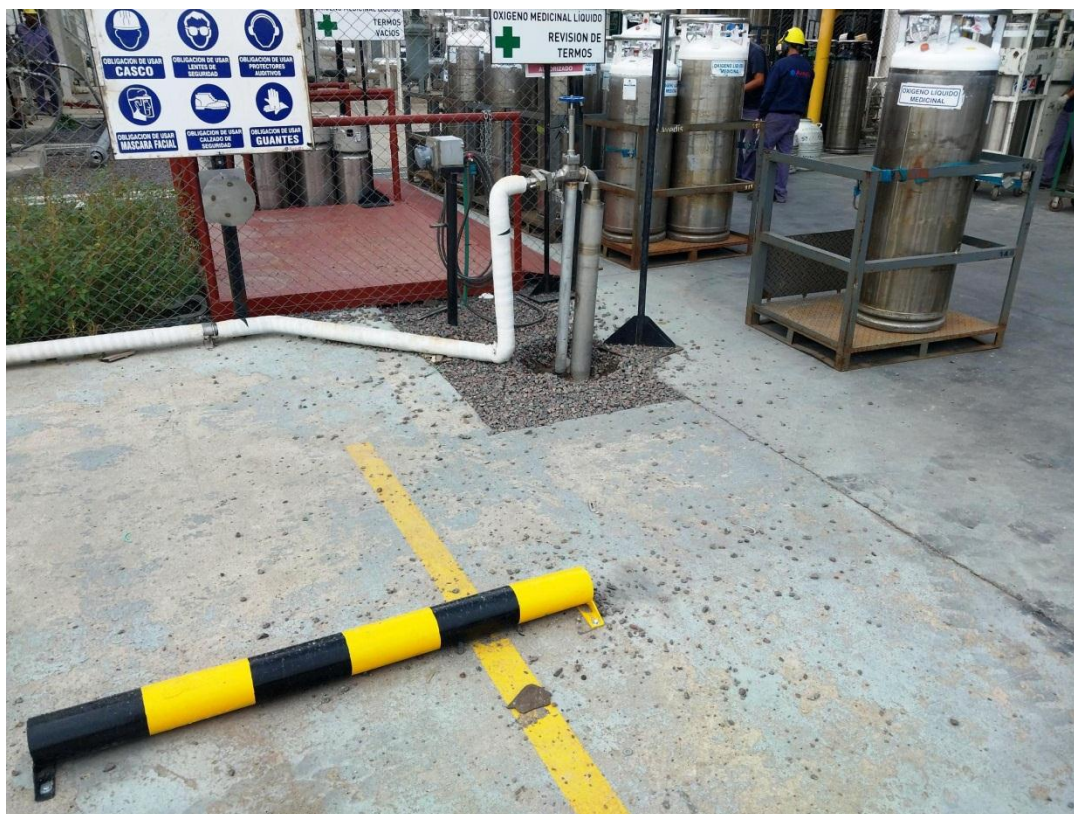
**Foto de Brida de carga Nº3**

**Brida N°3:** al purgar la manguera eso provoca que las piedras partidas salgan despedidas hacia los costados.
