Task Name	Duración	Comienzo	Fin	% completado
SIS-260322 / Fabricación y armado de cables de línea 5	40.56d	vie 06/05/22	sáb 02/07/22	34%
JUNTA DE ARRANQUE INTERNA	0.78d	vie 06/05/22	vie 06/05/22	100%
VISITA A PLANTA PARA PRESTAMO DE CABLE	10d	vie 06/05/22	vie 20/05/22	100%
COTIZACIÓN DE MATERIALES	4.11d	mié 11/05/22	mar 17/05/22	100%
Busqueda de Conectores rectos y glandula flexible metalica	4d	mié 11/05/22	mar 17/05/22	100%
Cotización de Conector Harting	4d	mié 11/05/22	mar 17/05/22	100%
Cotización de cable	6.33d	mié 11/05/22	mar 17/05/22	100%
COMPRA Y SUMINISTRO DE MATERIALES	30d	vie 20/05/22	jue 30/06/22	15%
Tiempo de entrega de Conectores rectos con accesorios	19.11d	vie 20/05/22	mié 15/06/22	17%
Tiempo de entrega de Glandula flexible metalica (Resorte)	30d	vie 20/05/22	jue 30/06/22	11%
Tiempo de entrega para Conectore Harting	10.89d	vie 20/05/22	vie 03/06/22	30%
Tiempo de entrega de Cable	26d	vie 20/05/22	sáb 25/06/22	12%

Armado y fabricación de cables Linea 5

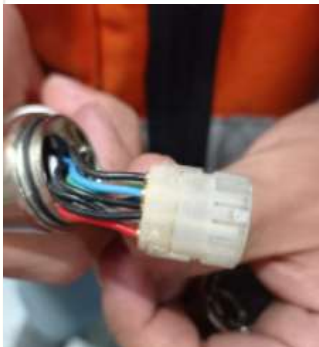
Conector 90° dañado

La problemática del proyecto, es que se cuenta con conectores a 90° socket a la entrada del sensor para espesor de laminas al inicio de Línea 5.

Se requiere de la fabricación y armado de conectores rectos con la configuración para 9 pines (6+3), con protección para cables tipo glándula flexible (Resorte) y conector Harting de 10 Pines. Se conforma por cable de 2m. superflex (Trex-Onics).

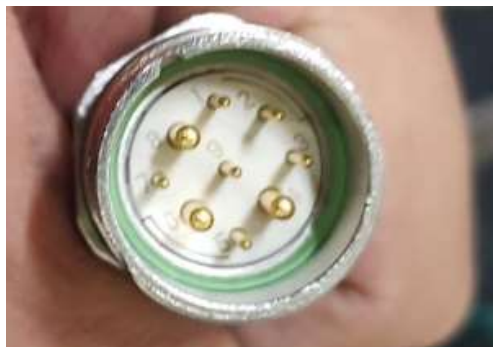
Configuración de inserto para conector

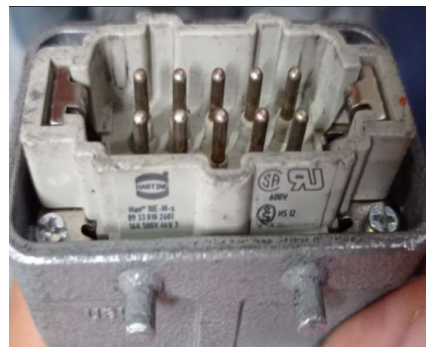
No. Parte Harting 10 Pines

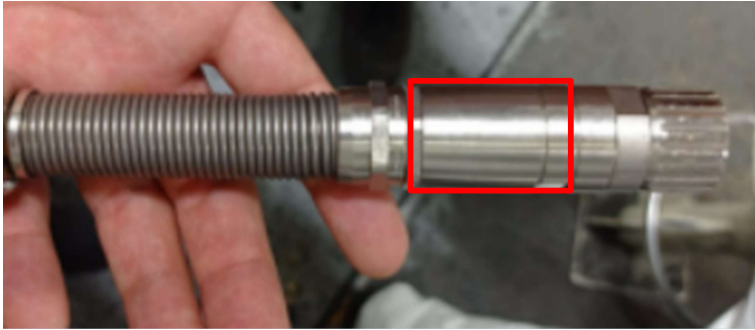
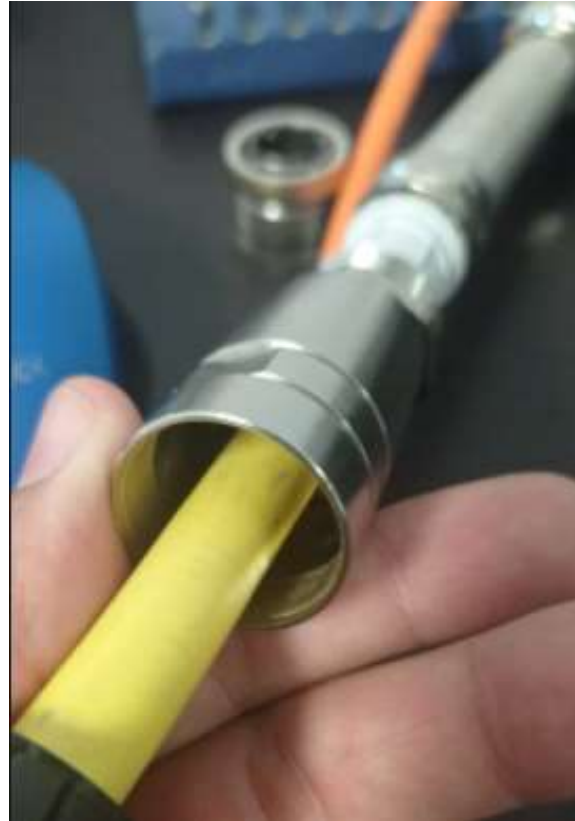
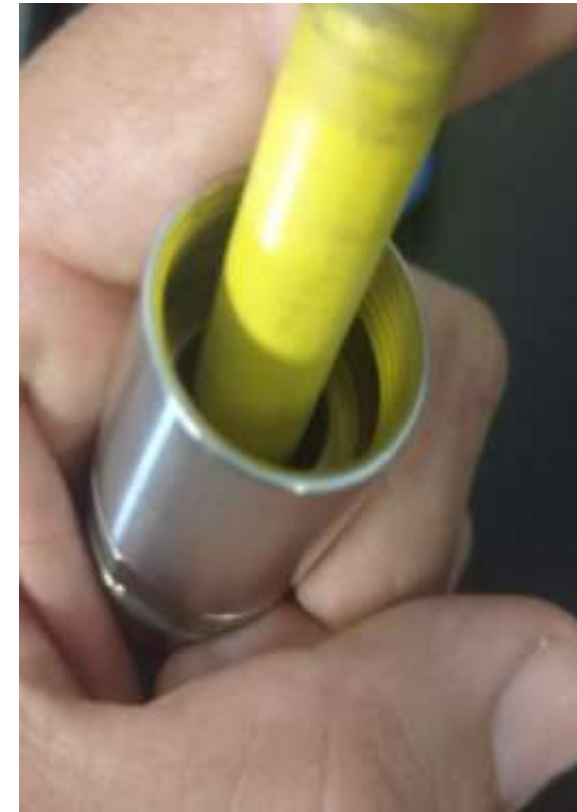
Evidencia Fotográfica

Se va maquinar carcasa trasera (Recuadro rojo) de acero inoxidable, para cumplir con las necesidades del conector recto.

Se cuenta con un conector recto harting M23, el cual se ensamblara a una glándula flexible tipo resorte por medio de la carcasa que se va a maquinar.

Se busco carcasa de línea, pero ninguna coincide con las medidas y tipo de rosca que se utilizan en conectores rectos (M23X1) y glándulas flexibles (M20 X 1.5 hummel).

Se tendrá que maquinar carcasa para unir conector recto con conector flexible metálico (Prensa cables tipo Resorte)
