**TECHNICKÁ UNIVERZITA VO ZVOLENE
LESNÍCKA FAKULTA**

**Zhodnotenie a návrh úprav poľovníckych chát na území
LS Kyslinky, OZ Kriváň**

BAKALÁRSKA PRÁCA

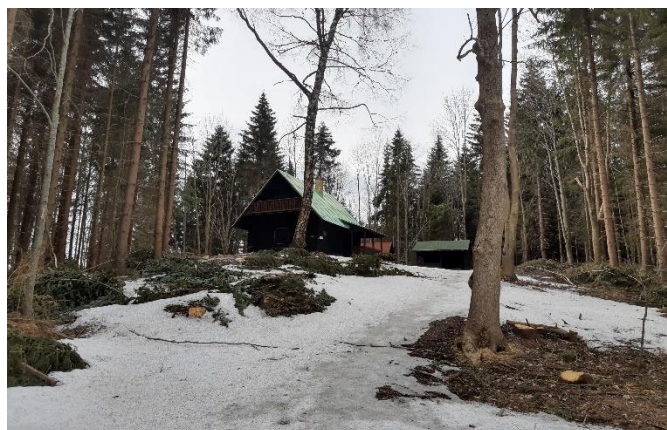
Obr. 1 Pohľad na chatu Dudáš (autor)

Dispozične je chata riešená na vyvýšenom mieste, jej vchod, veranda (drevené zábradlie, schody a veranda kameň a betón), je situovaná na východ. Celkový vzhľad nie je v zlom technickom stave. Strecha je sedlová, natretá zelenou farbou na ktorej poznať korózne plochy. Náter na drážkovej konštrukcii zrubu je tmavohnedej farby a je v dobrom stave, až na plochy ktoré sú poškodené od medveďa. Na severnej strane chaty je jedno okno s okenicou a na podlaží je zrekonštruovaný drevený balkón. Na západnej strane sú dve okná taktiež s okenicami. Na južnej strane je jedno okno dispozične umiestnené v podkroví. V obstavanom exteriéry sa nachádza novo vybudovaný drevený altánok so sedením. Prístrešok na drevo je taktiež novo vybudovaný. Sociálne zariadenie je v zlom technickom stave a nie je použiteľné. Na južnej strane tesne pri stene je prístrešok na centrálu. Pitná voda je od chaty cca 100 m na východ. Pri chate je otvorené ohnisko.

- prebrúsenie strechy od starého náteru, náter základnou farbou, náter povrchovou farbou vhodnou do exteriérového prostredia, farba by sa ponechala zelená,
- vonkajší náter chaty je pomerne v dobrom stave, bolo by vhodné pozatierať len poškodenie od medveďa,
- okenice, ktoré sú len na prízemí, potrebujú lepšie zabezpečenie. Bolo by vhodné zaistiť ich z vnútra a nie z vonka ako je to v momentálnom stave, a to len zaistené drôtom. Z vonkajšej exteriérovej strany majú náter urobený zrejme zároveň s celou plochou chaty. Vnútoraná strana okeníc začína chytať plesň, pretože nie je ošetrená náterom. Takže ošetrojúci náter okeníc z vnútornej strany je ďalším riešením.
- nové sociálne zariadenie,

- prístrešok na elektrickú centrálu,
- vybudovanie zabezpečeného ohniska pri prístrešku.

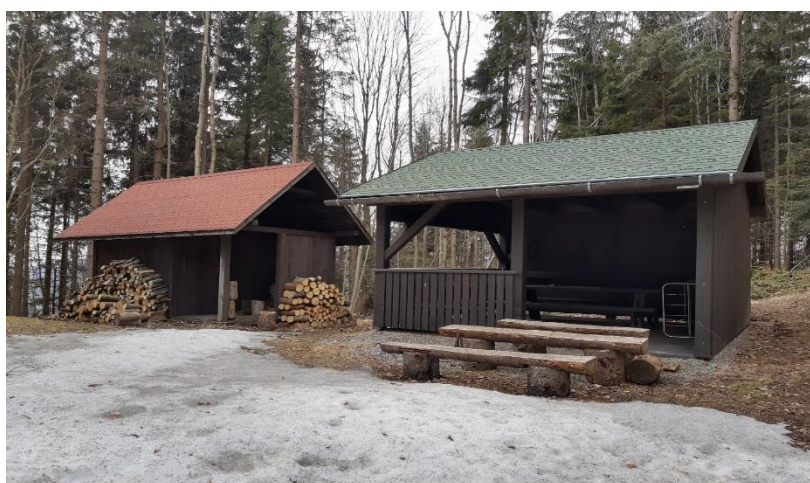
Obr. 2 Altánok s prístreškom na drevo (autor)

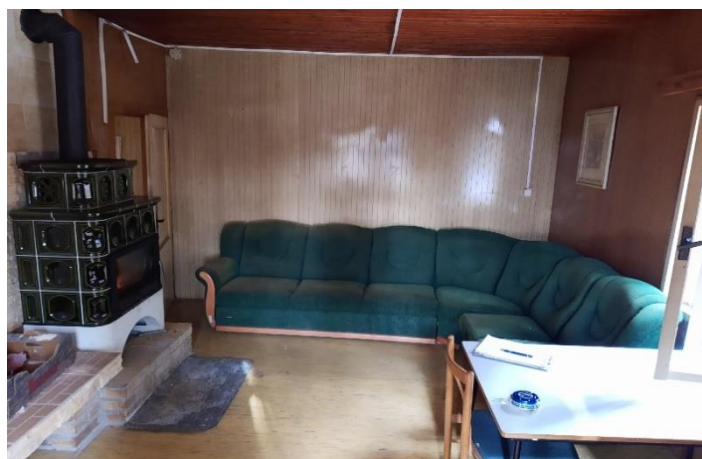
Dispozične riešené dvere na severnej strane verandy nás privedú do spoločenskej miestnosti s plochou 20 m². Ich úplné otvorenie nie je možné, pretože tomu bráni veľké sedenie „L-kového“ tvaru. Pri dverách napravo je krásna kachľová pec, ktorá je na novo zrekonštruovaná a funkčná. Nebezpečne je riešený dymovod, ktorého vstup do komína je tesne pod stropom, vidieť poškodenie stropu od horúcej rúry. Pri peci je pristavaná murovaná nízka časť, ako úložný priestor na drevo. Na západnej a severnej strane miestnosti je okno. V rohu sú dve postele a oproti stôl a stoličky. Miestnosť je obložená sololitovým obkladom, ktorý nerobí pekný dojem a pôsobí chladno, miestami odstáva od steny. Podlaha je z linolea. Strop je obložený tatranským profilom. V krytkách po stene sú káble na elektrické vedenie z centrály. Luster je zánovný. Miestnosť pôsobí chladne vďaka použitému materiálu.

Obr. 3 Spoločenská miestnosť na chate Dudáš (autor)

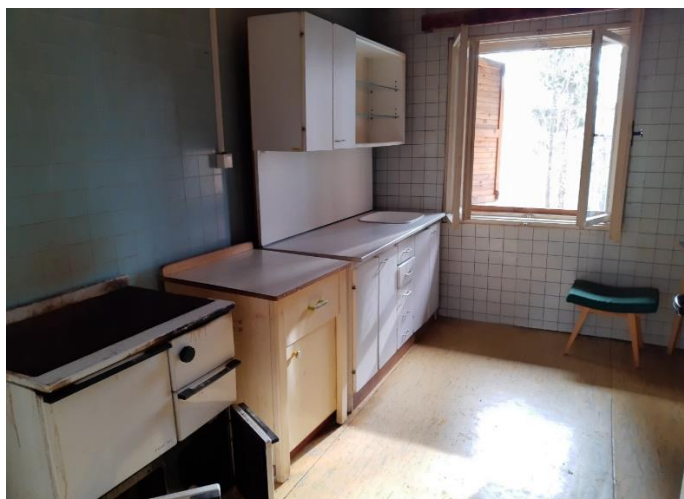
Zo spomínanej predsieni sa dostaneme do kuchyne, ktorej vchod je hneď oproti hlavnému vchodu chaty. Plocha kuchyne je 11,5 m², oproti dverám na západnej strane je okno. Napravo od dverí je sporák, ktorý je v dezolátnom stave, platne sú hrdzavé, možno už aj nefunkčné, ďalej kredenc s umývadlom. Oproti sa nachádzajú dva stoly. Celá miestnosť je obložená sololitovým obkladom a podlaha je z linolea. Strop je tatranský profil. Krytky po stene na elektrické vedenie z centrály.

Obr. 4 Kuchyňa na chate Dudáš (autor)

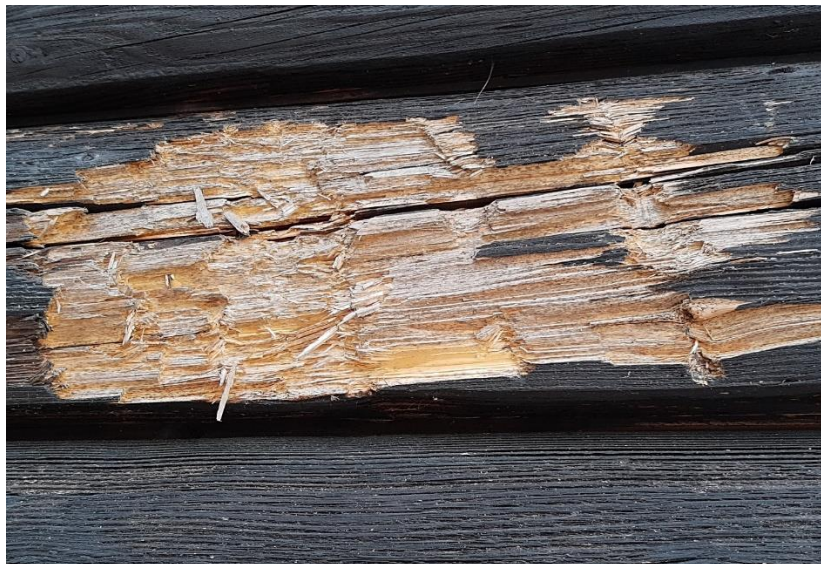
Obr. 5 Poškodenie zrubovej časti od medveďa (autor)

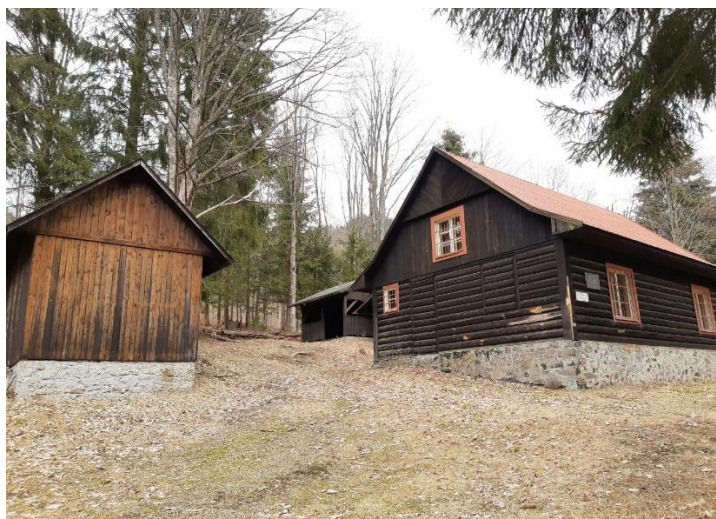
Obr. 6 Čelný pohľad na chatu Pod Dudáš (autor)

Chata Pod Dudášom má drážkovú konštrukciu zrubu a strecha je sedlová. Je umiestnená nad príjazdovou lesou cestou na vyvýšenom mieste. Celkový vzhľad chaty neevokuje zlý dojem, prvé čo nás ale upúta, sú poškodenia zrubových častí od medveďa. Strechová krytina, ktorá je v evidenčnej karte uvádzaná ako škridla, je škridlo plech. Stará krytina je poukladaná pri poľovníckej chate. Plech na streche so začínajúcou koróziou. Na dvoch komínoch na streche sa rozpadávajú tehly. Základy sú z kameňa preliateho betónom. V obstavanom prostredí sa pri chate nachádza dreváreň, ktorá je zjavne ešte v dobrom technickom stave a novovybudovaný altánok. Sociálne zariadenie je v dobrom technickom stave, novo vybudované. Pitná voda sa nachádza na sever od chaty asi 30 metrov. Vchod do verandy je situovaný na sever, celá veranda je primurovaná k zrubovej vonkajšej stene chaty. Nie je pôvodná. Je murovaná. Má dve okná bez poškodenia. Je situovaná zo severného pohľadu, kde sú umiestnené dve okná, jedno malé, dispozične v ľavom hornom okraji prízemí a druhé na podlaží. Východná zrubová strana má dve okná situované na prízemí. Na južnej strane je jedno okno na poschodí a druhé vpravo na prízemí. Táto južná zrubová strana chaty má najväčšie poškodenia. Všetky okná sú zabezpečené kovovými mrežami. Pri chate sa nachádza nezabezpečené ohnisko.

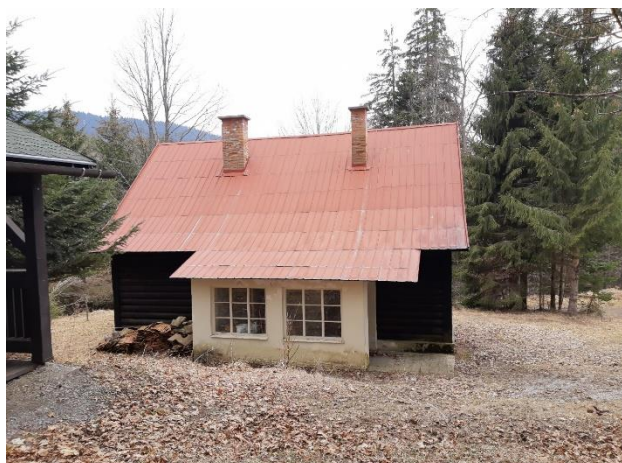
Obr. 7 Bočný pohľad na chatu Pod Dudáš (autor)

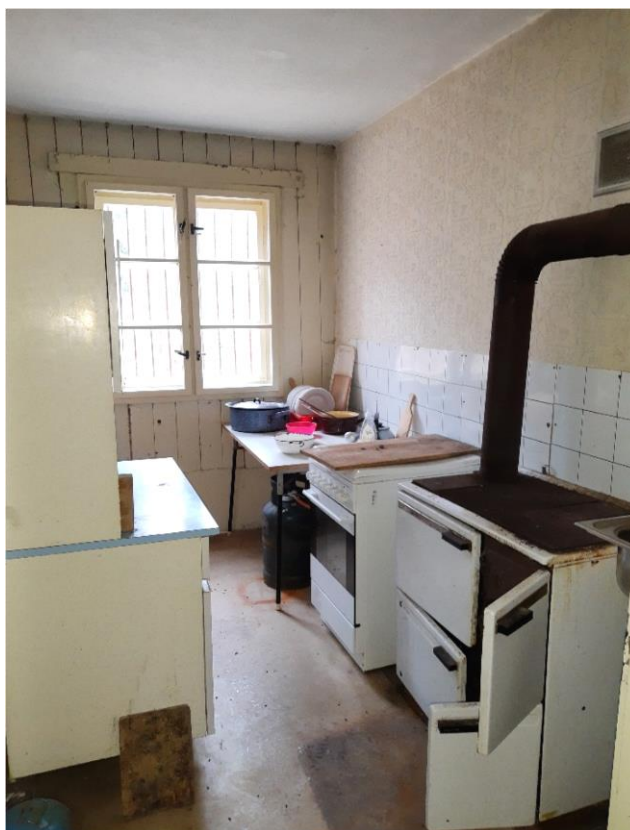
Do interiéru sa vchádza cez verandu vchodom otočeným na sever. Veranda má plochu 6 m^2 . Strop je drevený, natretý bielou latexovou farbou ako aj zrubová stena napravo od vchodu. Podlaha je z betónovej štvorcovej dlažby, ktorá vyčnieva až pred dvere. Naľavo sú dve veľké okná, ktoré sú vyhotovené bez otvárania, nie sú poškodené. Z verandy na pravej strane je vchod do chodby, zabezpečený kovovými mrežami. Chodba je o rozlohe $11,4 \text{ m}^2$. Napravo je okno situované z vonkajšej strany v ľavom hornom rohu severnej strany okno, ktoré pekne osvetľuje drevené masívne schodisko, natreté latexovou farbou, ako aj pravá stena chodby. Pod schodiskom sa nachádzajú dve plechové skrine. Podlaha v chodbe je z betónových kociek a strop je drevený. Naľavo od vchodu do chodby vojdeme do kuchyne s plochou $6,7 \text{ m}^2$. Napravo pri dverách sa nachádza na novo opravený nerezový dres aj s prívodom pitnej vody do chaty. Má nový vodovodný kohútik aj obklad za dresom, ktorý bol pred tým poškodený. Podlaha je linoleum, strop je opracovaný omietkou. V kuchyni sa nachádza funkčný sporák na drevo a aj sporák na plynovú bombu, ktorá je umiestnená pod stolíkom pri sporáku. Na ľavej strane miestnosti je kuchynská linka. Okno situované na juh pekne osvetľuje celú kuchyňu.

Obr. 8 Kuchyňa na chate Pod Dudáš (autor)

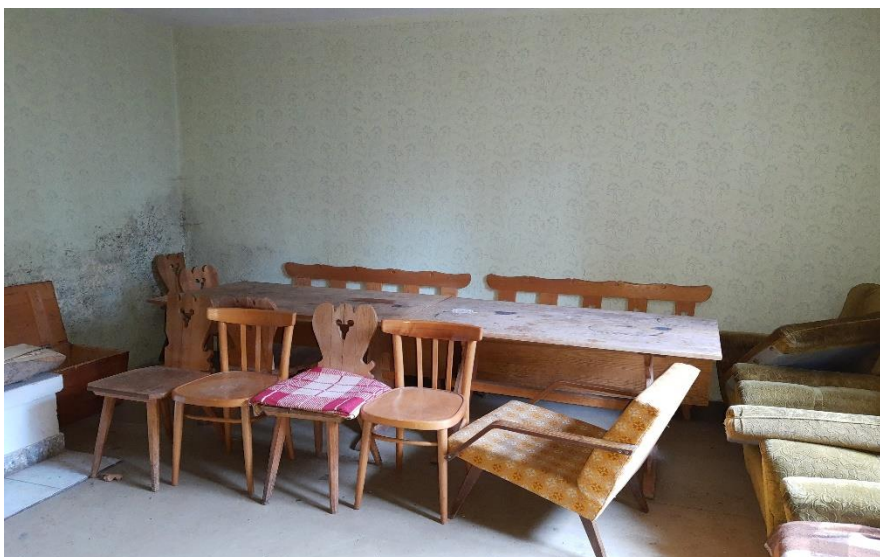
Ďalšou miestnosťou je spoločenská izba. Je výrazne viditeľné, že jej plocha 19 m² evokuje dostatočne veľkú miestnosť na spoločenské účely. Rozhliadnutím po miestnosti zistíte že nábytok v miestnosti je z veľkej časti poškodený, vzbudzuje nie veľmi príjemný pocit. Steny sú pekne opracované omietkou aj strop. Od vchodových dverí do miestnosti na ľavej strane je na novo vybudovaný krb s krbovou vložkou, pekne vymurovaný, táto časť susedí s kuchyňou. Pred opravou prívodu vody do kuchyne, poškodenie vytvorilo vlhnutie steny, ktoré dosť masívne poznať. Okno v miestnosti svojou veľkosťou privádza dostatok svetla. Podlaha je linoleum.

Obr. 9 Spoločenská miestnosť (autor)

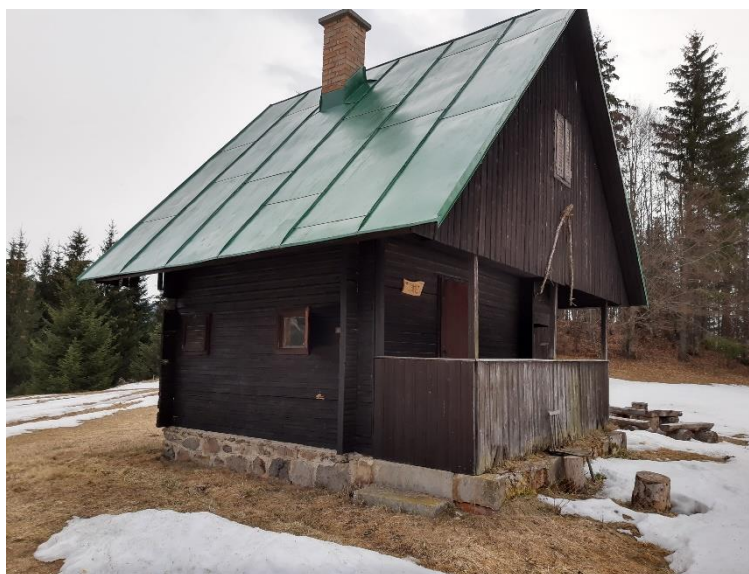
Obr.10. Pohľad na chatu Sihla (autor)

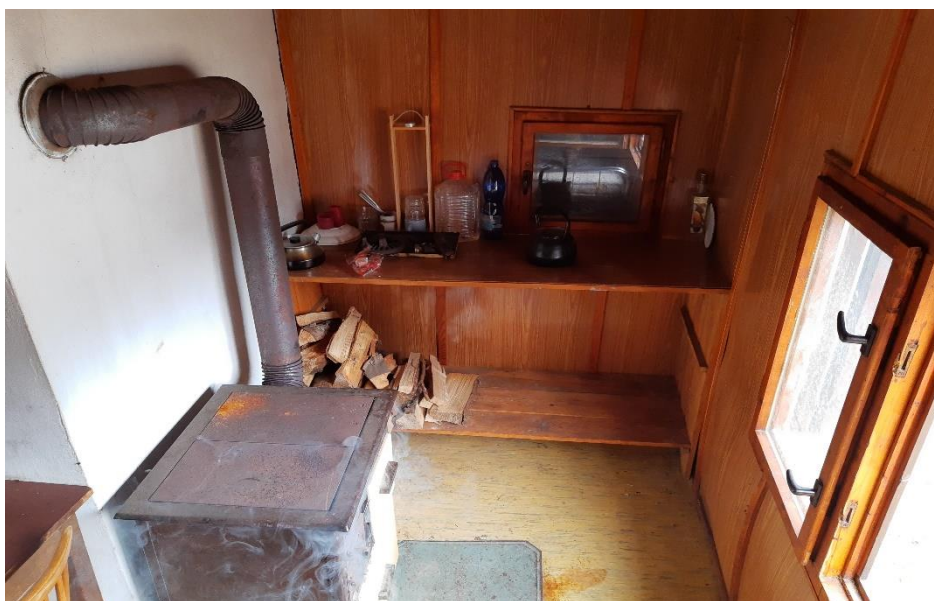
Interiér tvorí jedna veľká miestnosť rozmerov 9,5 m². Od nej sa odčleňuje naľavo pri vchode komora na potraviny rozmerov 0,5 m x 1 m s jedným oknom na východ, kde sú potrebné riady do kuchyne. Na pravej strane zrubu je jedna posteľ a druhá sa nachádza pod oknom situovaným oproti dverám. V priestore ktorý vzniká za potravinovou miestnosťou je funkčný sporák s poličkami pre kuchynský riad. Uprostred je jedálenský stôl. Podlaha v chate je značne poškodená.

Obr. 11 Interiér v kolibe Sihla (autor)

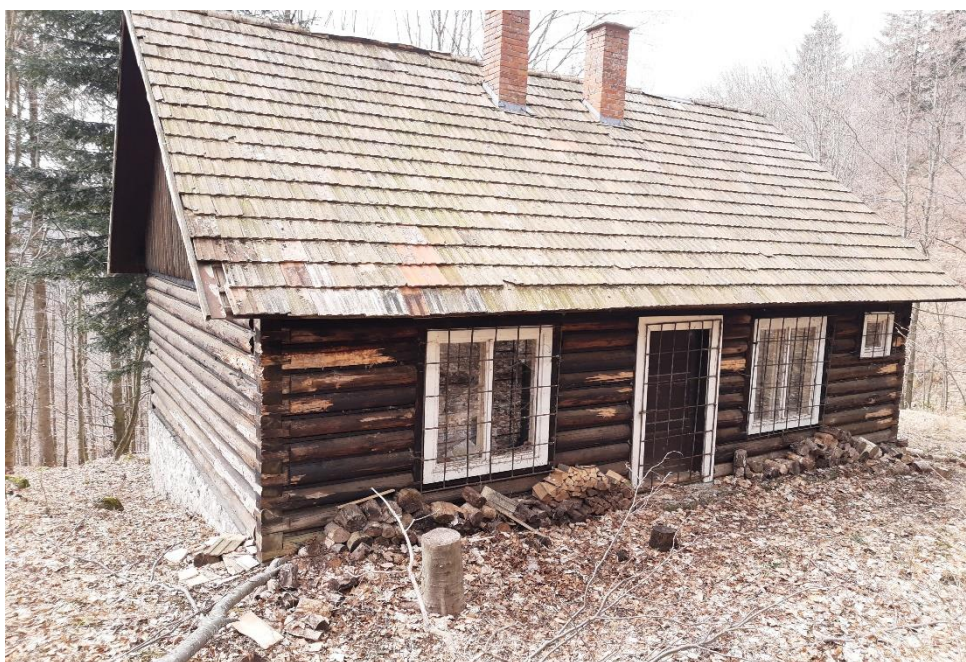
Obr. 12 Pohľad na poľovnícku chatu Bútl'avka (autor)

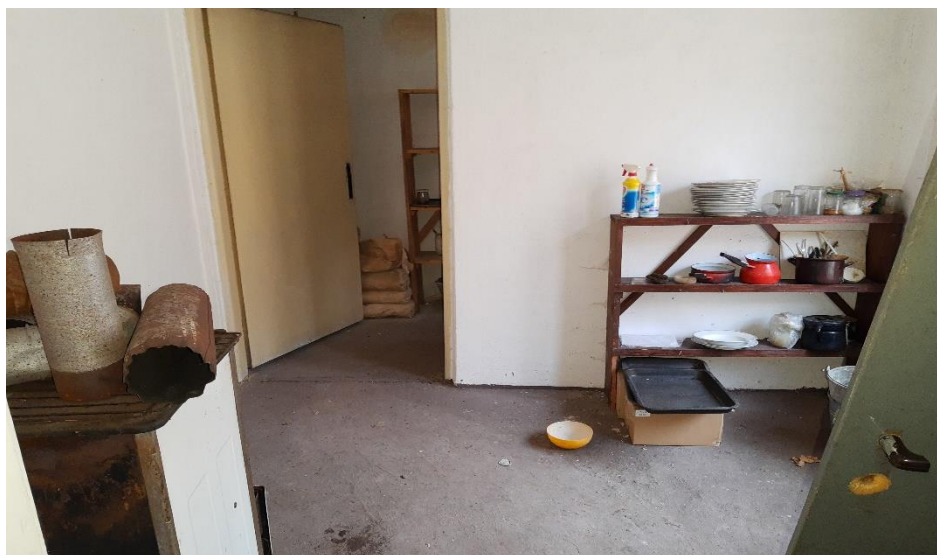
Vchod do chaty je zo severnej strany. Po vstupe do chaty sa nám ukáže dlhá úzka chodba, s betónovou podlahou a murovanými stenami, ktoré sú murované a namaľované na bielo. Na konci chodby sú dve plechové skrine a nefunkčná piecka na drevo. Plocha úzkej chodbičky je 8,6 m². Za hlavnými dverami, ktoré sa otvárajú do vnútra je miestnosť s oknom na sever pri vchodových dverách. Zrejme slúžila ako kuchyňa. Naľavo pri vstupe je nefunkčný sporák na drevo. Plocha miestnosti 6 m². Cez túto miestnosť vojdeme do malej úložnej miestnosti s policami. Ku tejto úložnej miestnosti patrí okno ľavom hornom rohu severnej strany. Plocha úložnej miestnosti je 3,4 m².

Obr. 13 Interiér na poľovnickej chate Bútľavka (autor)

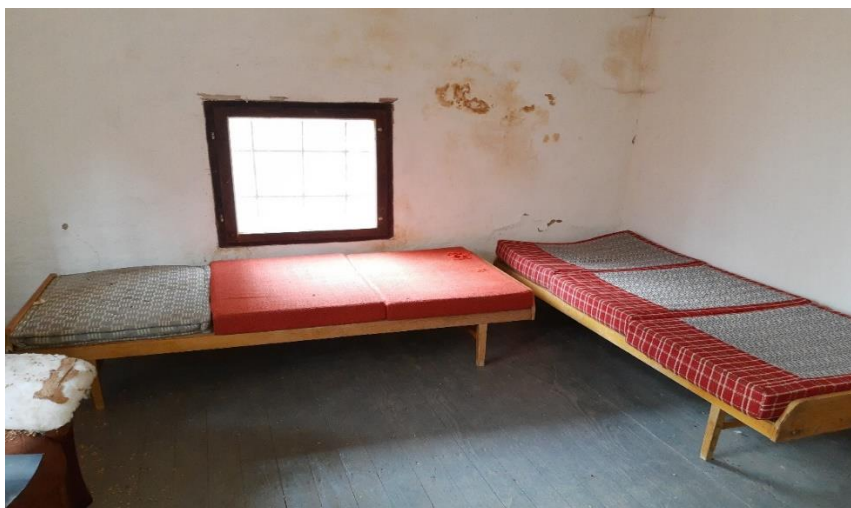
Druhá miestnosť je situovaná na východnú časť chaty má jedno väčšie okno na juh, jedno menšie okno západ. Podlaha v tejto miestnosti je drevená, ostatné steny sú murované, pôvodne vymaľované na bielo, so značným poškodením od vlhkosti v chate alebo od zatekania poškodených častí strešnej krytiny. Na ľavej strane za dverami sa nachádza piecka na drevo. Pohovky v miestnosti sú dve nefunkčné a dve postele. Plocha tejto miestnosti je 13,3 m².

Obr. 14 Interiér na poľovníckej chate Bútl'avka (autor)

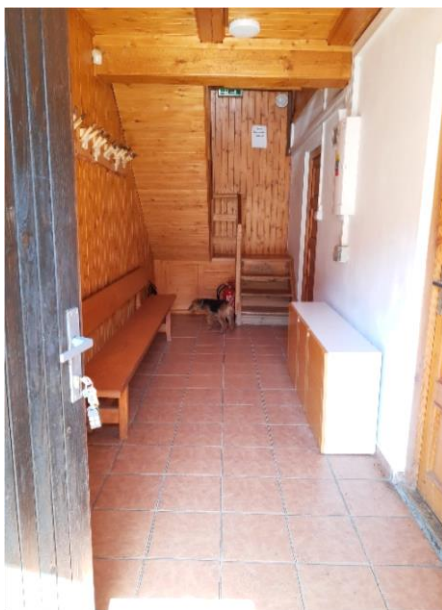
Obr. 16 Chodba na vile Zálomská (autor)

Vchod do vily je situovaný z východnej strany má vstupné drevené dvere. Na ľavej strane chodby je spoločenská miestnosť, na pravej je kuchyňa. Chodba má plochu 12,8 m². Podlaha v tejto časti je vyložená dlažbou a stena na pravej strane je obložená tatranským profilom. Pravá stena je omietnutá a omal'ovaná na bielo a je tu umiestnená elektrická skrinka. Po ľavej strane je vešiak s lavičkou a na pravej úložná komoda.

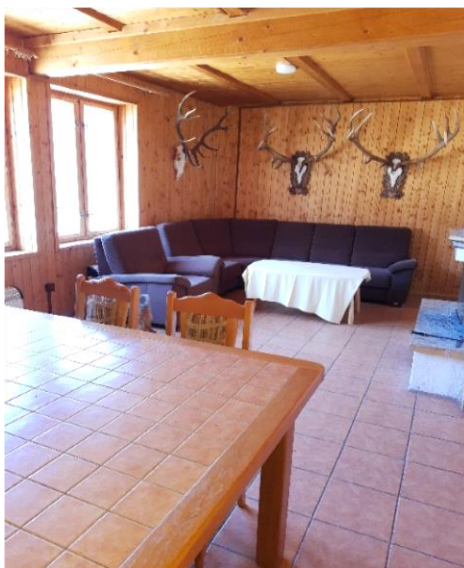
Obr. 17 Spoločenská miestnosť (autor)

Na pravej strane chodby po ľavej strane vchodových dverí sa nachádza spoločenská miestnosť o rozlohe 45,44 m². Celá miestnosť je obložená dreveným obkladom. Podlaha je keramická dlažba, okrem steny, kde sa nachádza na novo zrekonštruovaný krb. Celá miestnosť je v poľovníckom štýle, jej veľkosť nasvedčuje tomu, že sa tu konajú veľkolepé akcie alebo väčšie rodinné stretnutia. Pri krbe sa nachádza nová rohová pohovka. Okrem krbového vykurovania sú súčasťou vyhrievania miestnosti dva elektrické ohrievače. Okná v miestnosti sú dve na juhozápadnej strane a jedno na severovýchodnej, kde sú umiestnené dvere, sú funkčné ale sa nevyužívajú.

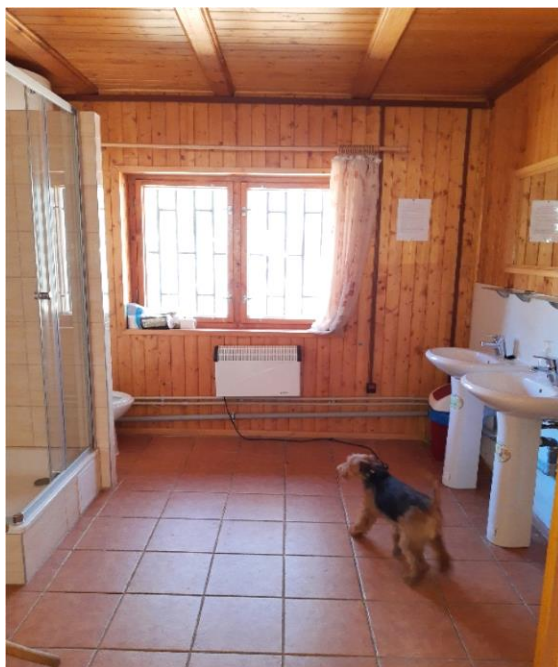
Obr. 18 Kúpeľňa na vile Zálomská (autor)

Súčasťou spoločenskej miestnosti je kúpeľňa s toaletou. Kúpeľňa je zrenovovaná, má sprchový kút, WC, dve umývadlá nad ktorými je veľké zrkadlo. Súčasťou kúpeľne je elektrický bojler na ohrev vody. Okno je situované na severozápad. Obklad na bočných stenách a strop je z tatranského profilu, podlaha je z dlažby. Za umývadlami je obklad.

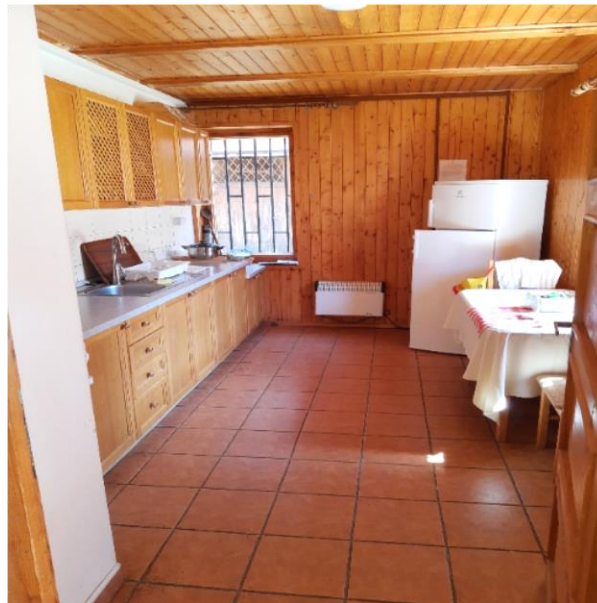
Obr. 19 Kuchyňa na vile Zálomská (autor)

Ďalšou miestnosťou je kuchyňa, ktorá má plochu 13,05 m². Na ľavo je umiestnená drevená kuchynská linka s funkčným dresom a prívodom teplej aj studenej vody. Súčasťou je sporák s rúrou. Na pravej

strane kuchyne, je stolík a chladničkou spolu s mrazničkou. Kuchynka má dve okná. Steny a strop sú obložené tatranským profilom, podlaha je z dlažby. Na pravej strane kde je kuchynská linka je obklad.

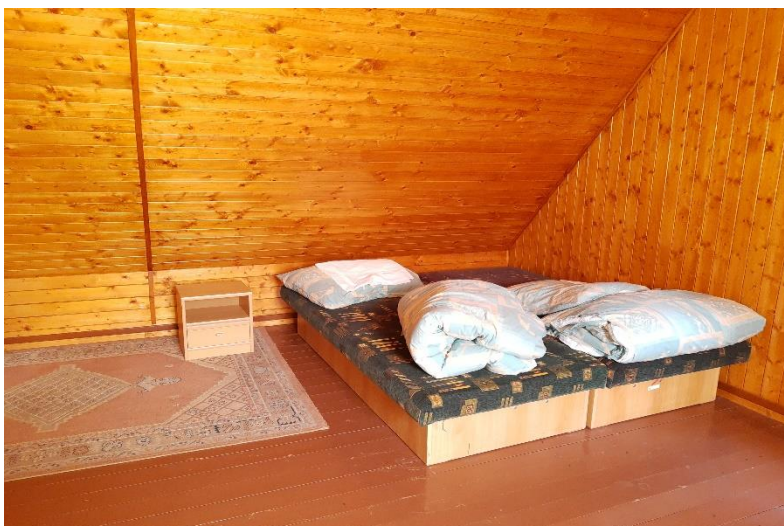
Obr. 20 Spálňová časť na vile Zálomská (autor)

Na prízemí sa nachádza romantická spálňa s krbom, s dvojlôžkovou posteľou a nočnými stolíkmi a veľkým kreslom na odpočinok. Miestnosť má jedno okno, podlahu z keramickej dlažby. Tri steny a strop sú z tatranského profilu, stena kde sa nachádza krb, je murovaná vymaľovaná na bielo. Miestnosť je vybavená aj elektrickým ohrievačom. Miestnosť má plochu 14,19 m². Dreveným schodiskom sa dostávame do podkrovia, kde sa nachádzajú tri spálňové miestnosti. Prvá po ľavej strane schodiska je o ploche 27,52 m². Jej súčasťou sú dve dvojlôžkové posteľe situované oproti sebe pod sedlovou časťou strechy. Izba je vybavená aj krbovou vložkou vedenou z krbu zo spálňovej miestnosti na prízemí, ale súčasťou je aj elektrický ohrievač. Miestnosť je obložená kompletne tatranským profilom a podlaha je drevená.

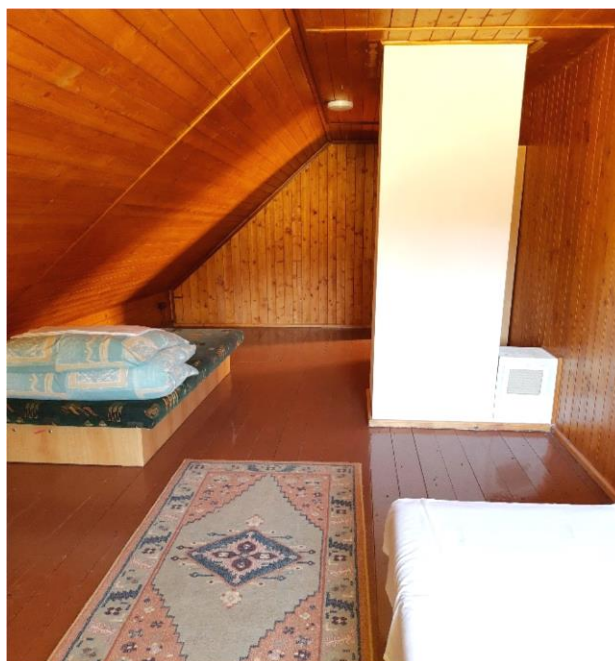
Obr. 21 Spálňová časť (autor)

Ďalšie dve miestnosti sú situované po pravej strane schodiska. Jedna má plochu 18 m², a druhá má plochu 20,88 m². V každej miestnosti sa nachádza okno situované južnú stranu. Strop, bočné steny aj podlahy sú obložené drevom. Miestnosti sú vybavené tromi posteľami, úložnými skriňami. Krbové vložky sú vedené z krbu v hlavnej spoločenskej miestnosti na prízemí, no každej súčasť je aj elektrický ohrievač.

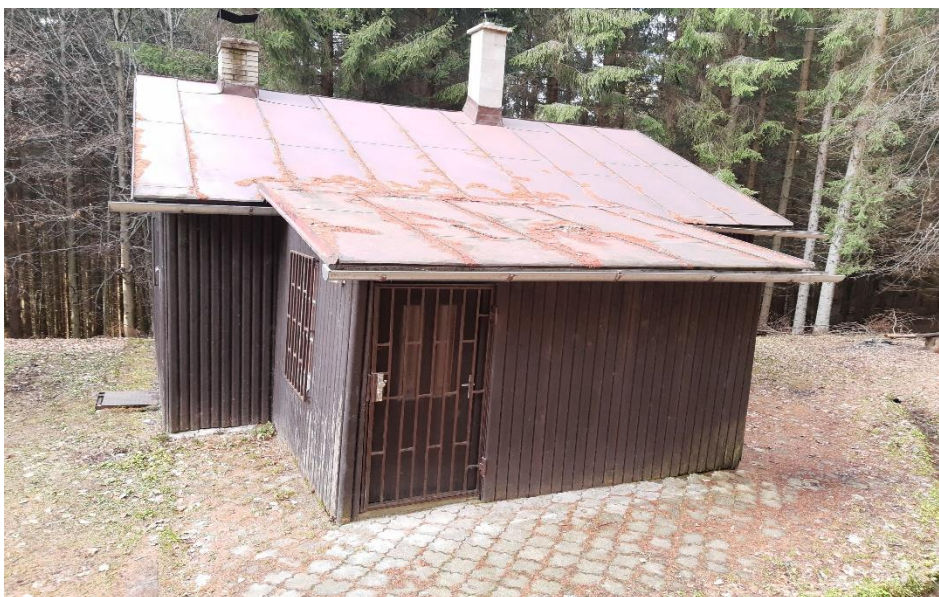
Obr. 22 Čelný pohľad na chatu Príslopy (autor)

Prichádzame ku chate situovanej na juhovýchod, ktorá vzhľadovo vyzerá v udržiavanom stave, chata je zrubová. Strecha je plechová s novým náterom v sedlovom tvare. Strecha má dva vyvedené funkčné komíny. Okná a hlavné dvere na chate sú chránené železnými mrežami. Pristavanou verandou situovanou na juhovýchod sa nachádza vchod do chaty. Na východnej strane tejto verandy je okno a taktiež na severnej, kde susedí s oknom na hlavnej časti chaty. Na západnej strane je dno okno na prízemí a jedno okno pod strechou. Na severnej strane sú tri okná a na východnej strane je jedno malé okno. Okolo chaty je vybudovaný dláždený priestor z betónových dlaždíc. Pri chate sa nachádza novo vybudovaný drevený altánok, pri ktorom je otvorené ohnisko 30 m od chaty sa nachádza studnička s pitnou vodou.

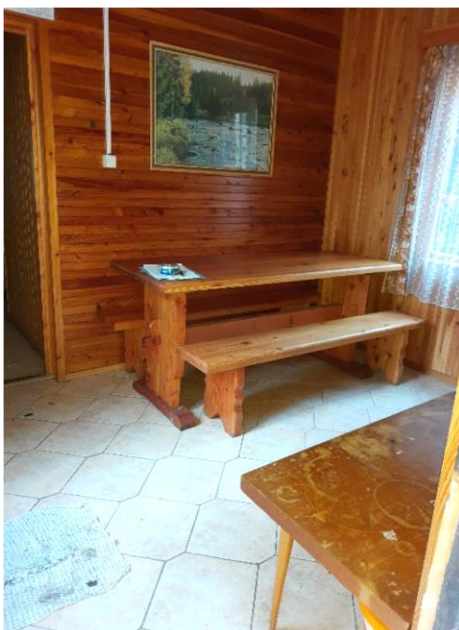
Obr. 25 Predsieň chaty Príslopy (autor)

Veranda o ploche 9,1 m² tvorí vstupný priestor do chaty. Dve okná pekne osvetľujú malý priestor obložený tatranským profilom na každej stene vrátane stropu, podlaha je z dlažby. Vo verande sa nachádza drevené sedenie s lavicami, stôl a skriňa.

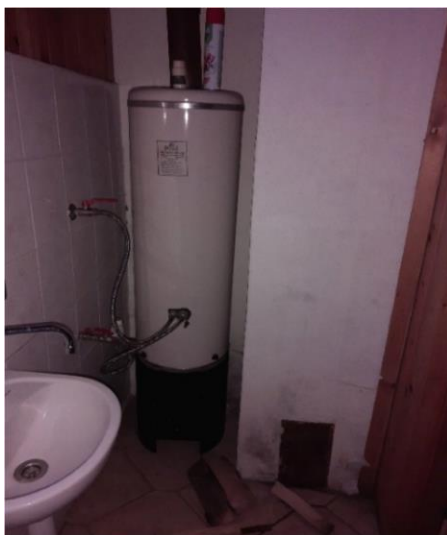
Obr. 26 Kúpeľňa na chate Príslopy (autor)

Úzka chodbička s plochou $2,48 \text{ m}^2$ nás privádza k ostatným miestnostiam v chate, podlahu má z dlažby a steny sú z tatranského profilu. Po pravej strane chodbičky sa nachádza útulná funkčná kúpeľňa o ploche $3,41 \text{ m}^2$ s WC, sprchovým kútom a umývadlom. V kúpeľni je bojler na tuhé palivo. Steny sú z glazúrovaného obkladu a podlaha z dlažby.

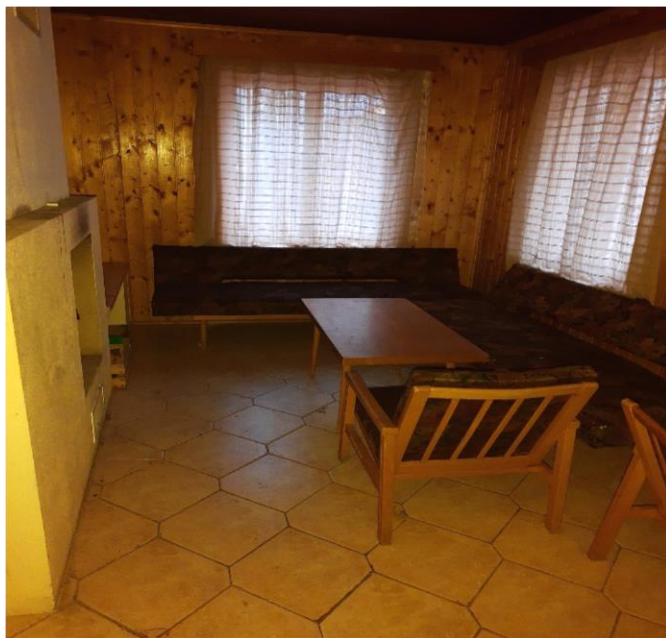
Obr. 27 Spoločenská miestnosť na chate Príslopy (autor)

Oproti kúpeľni je vchod do spoločenskej miestnosti, ktorá má plochu $14,4 \text{ m}^2$. Nachádza sa tu nový murovaný krb, pri ktorom sa dá oddýchnuť na nepoškodenom čalúnenom nábytku. Steny sú z tatranského profilu a podlaha z keramickej dlažby. Po pravej strane pri spoločenskej miestnosti sa

nachádzajú dvere do spálňovej časti. Táto miestnosť je vykurovaná krbovým prieduchom z krbu. Nachádzajú sa tu poschodové postele aj váľandy, kde sa vyspí 8 osôb. Steny sú obložené tatranským profilom na podlahe je guma. Dve okná pekne osvetľujú celú miestnosť.

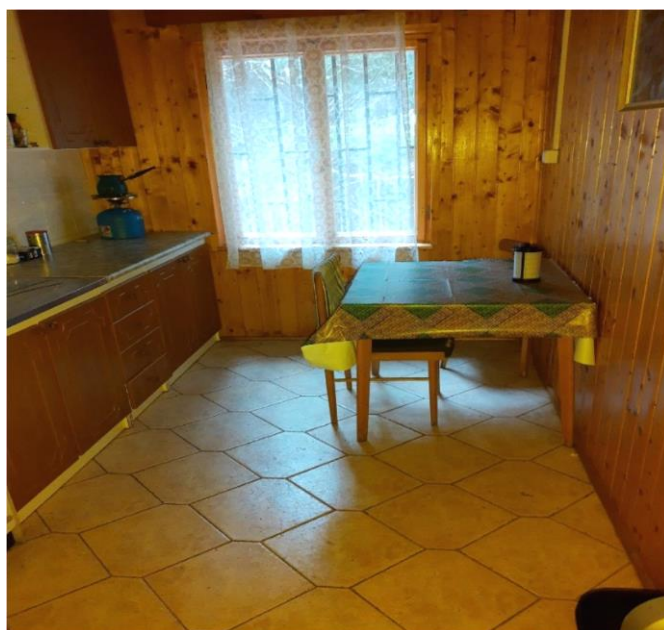
Obr. 28 Kuchyňa na chate Príslopy (autor)

Poslednou miestnosťou v chate je kuchyňa. Pôsobí pekným udržiavaným dojmom. Nachádza sa tu funkčný šporák na drevo, kuchynská linka s dresom a kuchynské sedenie. Tri steny sú obložené tatranským profilom, stena kde je kuchynská linka, je murovaná a do výšky 1,5 m je obklad, podlaha je z dlažby. Okno je situované na sever. V chate je zavedená električka na centrálu.

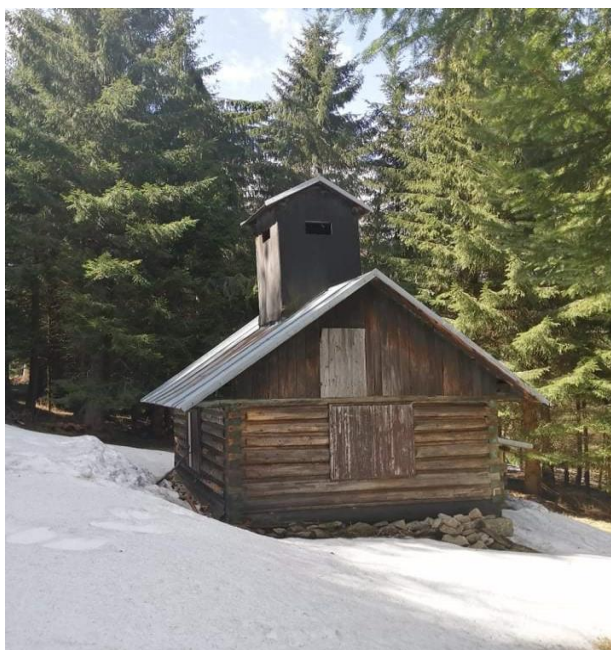
Obr. 29 Pohľad na kolibu Dežmov (autor)

Koliba Dežmov má drážkovú konštrukciu zrubu, náter na chate je v zlom stave a jej dispozíciou ju obľubujú poškodzovať medvede, strecha je sedlová, z ktorej vyčnieva vystavaná konštrukcia posedu, keďže koliba podľa starších informácií zamestnancov, bola využívaná na poľovnícke účely. Táto posedová časť má okno z každej svetovej strany, a jej strieška je sedlová. Náter na streche nie je, je len plechová, pokrytá veľkými plochami korózie. Komín na streche je v polorozpadnutom stave. Základ koliby je z kameňa preliateho betónom. Koliba je situovaná pod lesnou zväžnicou medzi dvoma smrekovými porastami. Svetelné lúče slnka si chata veľmi neužije. Vchod do koliby je z východnej strany, dvere sú drevené. Zo severnej strany, je ku chate pristavaný prístrešok pre palivové srepo, ktorý je priamo namontovaný na zrubovú konštrukciu chaty. Južná časť koliby je najviac poškodená od medveďa. Z tejto strany je jedno okno s drevenou okenicou a tak isto zo západnej strany je jedno okno s drevenou okenicou a pod strešnou časťou sa nachádza vchod pod strechu aj do vystavaného posedu. 50m od koliby je studnička s pitnou vodou.

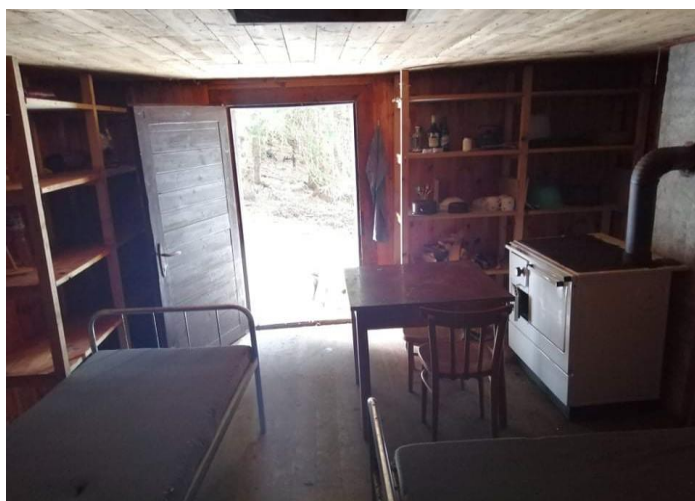
Interiér koliby tvorí jedna miestnosť, nie je členená. Steny koliby sú obložené tatranským profilom a podlaha je drevená. Po ľavej strane od vchodových dverí sa nachádza sporák na drevo, ktorý je poškodený, no ešte funkčný, slúži aj na vykurovanie, stôl aj so stoličkami. V kolibe sú tri postele, jeden perinák, dva úložné policové regály. Podlaha za dverami je značne poškodená od vlhkého prostredia a hlodavcov. Myši poškodili aj iné časti nábytku, ktoré sú súčasťou chaty. Miestnosť má dve okná. Uprostred stropu je otvor do posedovej časti. Celý priestor vytvára neusporiadaný dojem.

Obr. 31 Interiér koliby Dežmov (autor)
