Deckwerk aus Elastocoast® an der Seine in Saint-Pierre-de-Manneville (Frankreich)

Fallbeispiel

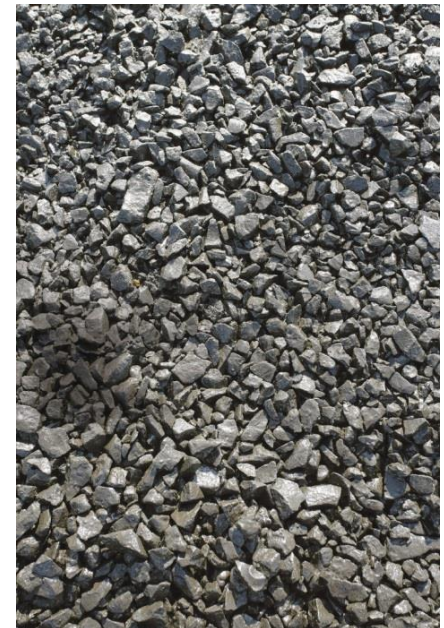
An der Seine wurde ein Teil des bestehenden Deckwerkes im Bereich von Saint-Pierre-de-Manneville-Cantelau ständig zerstört. Zur Reparatur des Uferschutzes wurde Bruchstein zusammen mit Elastocoast® eingesetzt.

Konstruktion: Schotter (20/40 mm) und Elastocoast®
