Người vẽ	ĐA.CĐT Nhóm ...	30.11.23	Tấm căng động cơ khâu 3	
Kiểm tra				
Trường ĐH. SPKT TPHCM - Khoa: CKM			Thép	1:2
				HCMUTE-0028-001

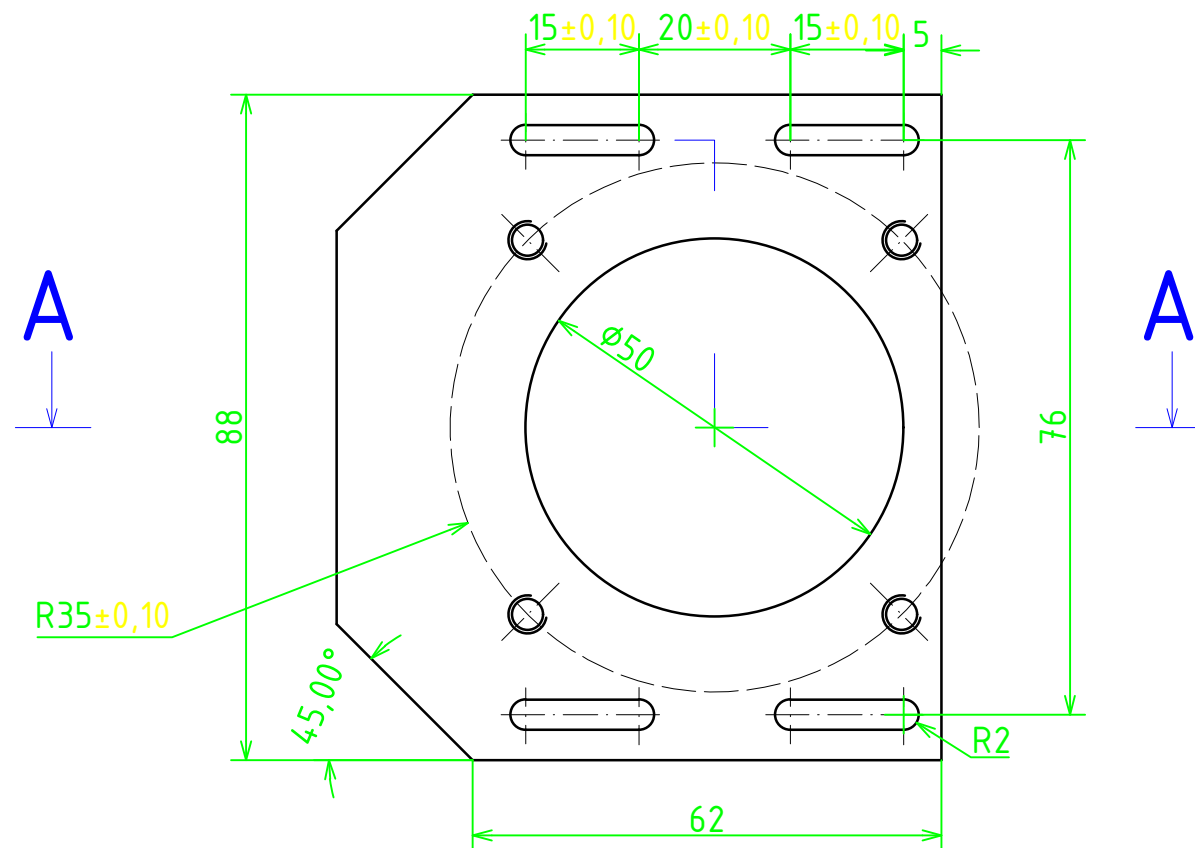
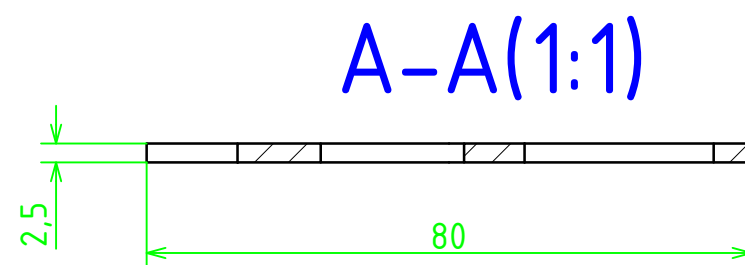
- Bề mặt bao: H13
- Bề mặt bị bao: h13
- Các bề mặt khác: $\frac{\pm IT13}{2}$
