Sheet: /
File: 1541-rebuild.sch

Title: 1541-rebuild

Sheet: /SD Karte/
File: sd_karte.sch

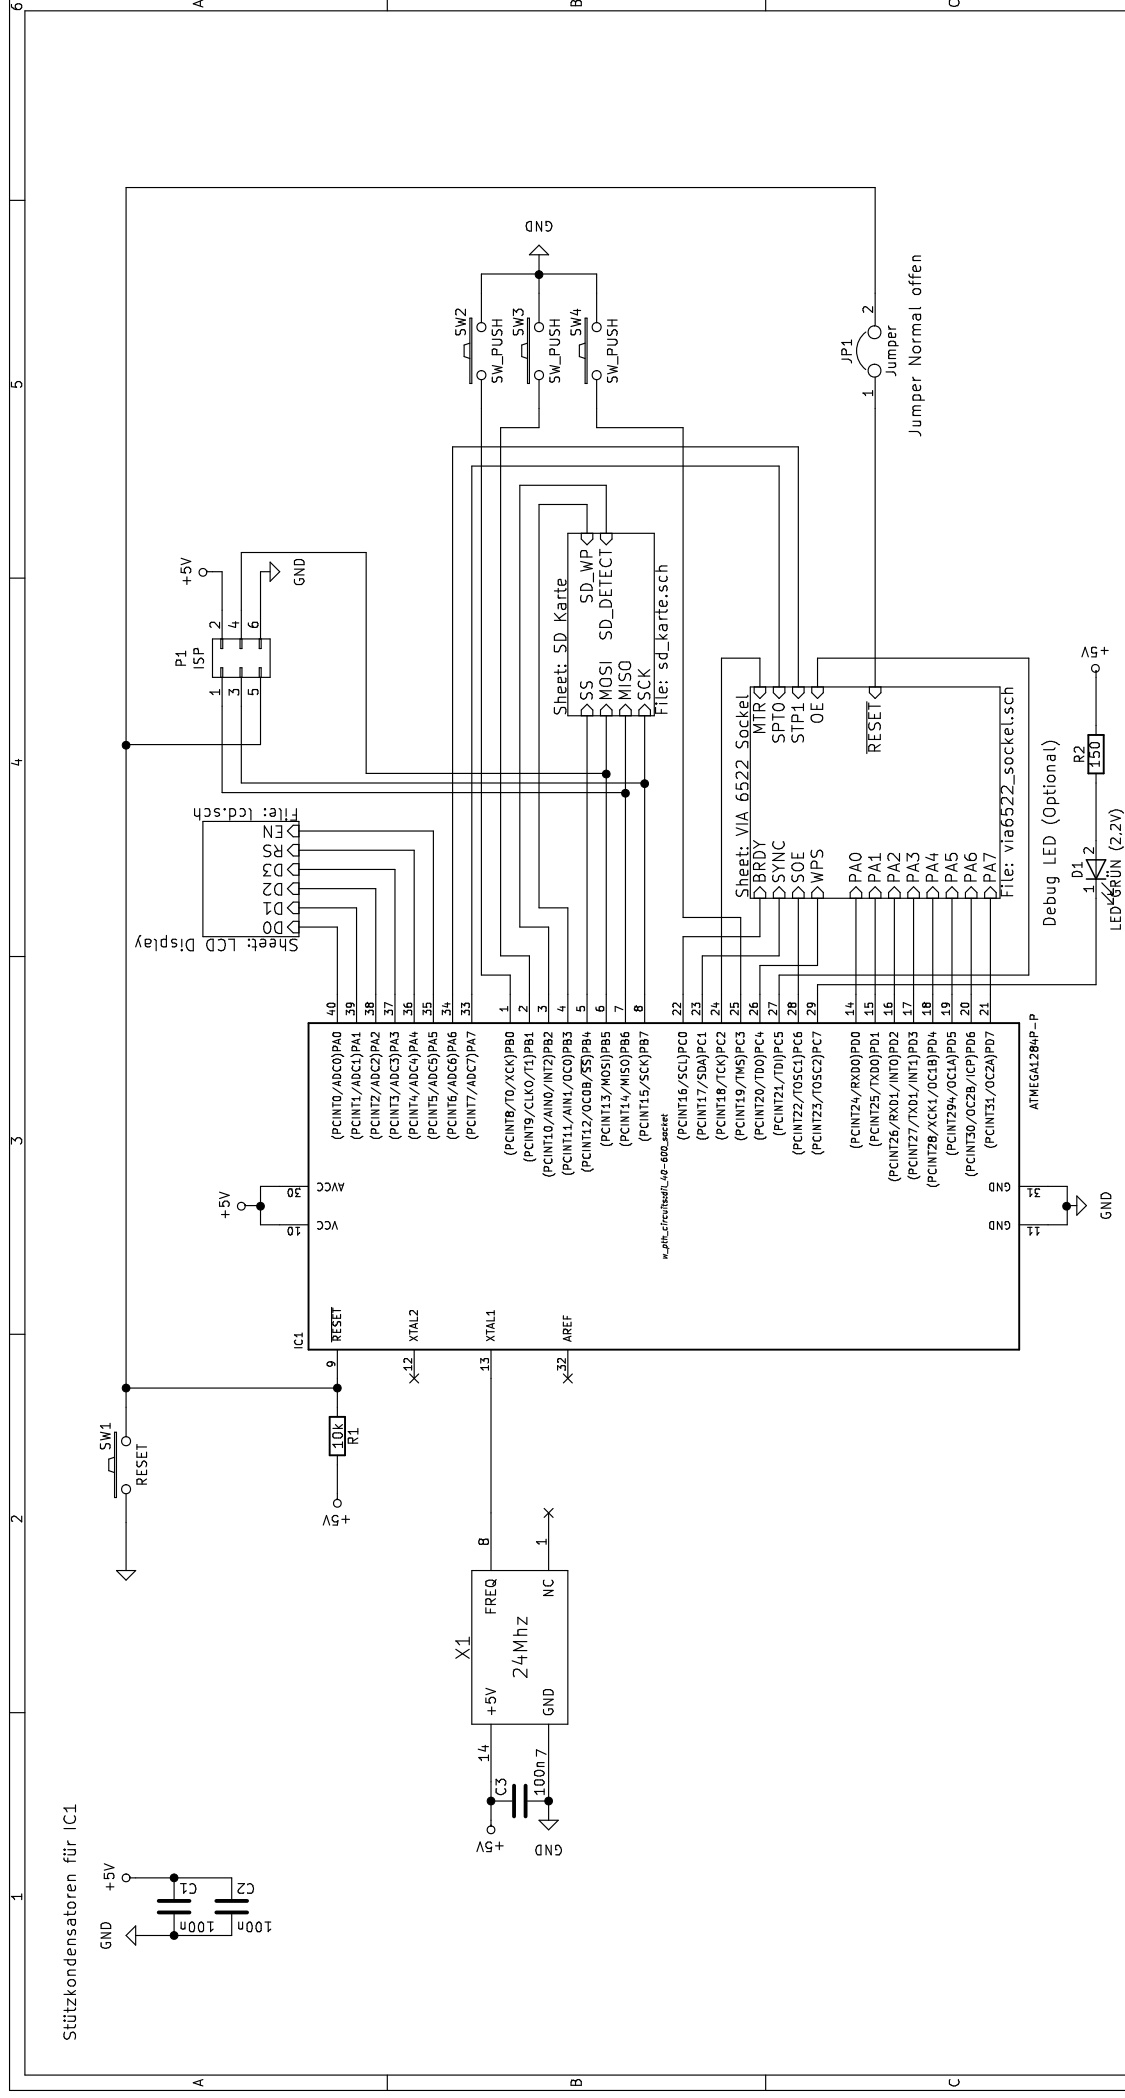
- PIN 40 von U10 (Gate Array 251828) von Platine getrennt (BYTE READY)
- U8 (VIA 6522) ausgelötet und gesockelt
- Dauerläufer behindert durch trennen einer Leiterbahn (genauer beschreiben)
