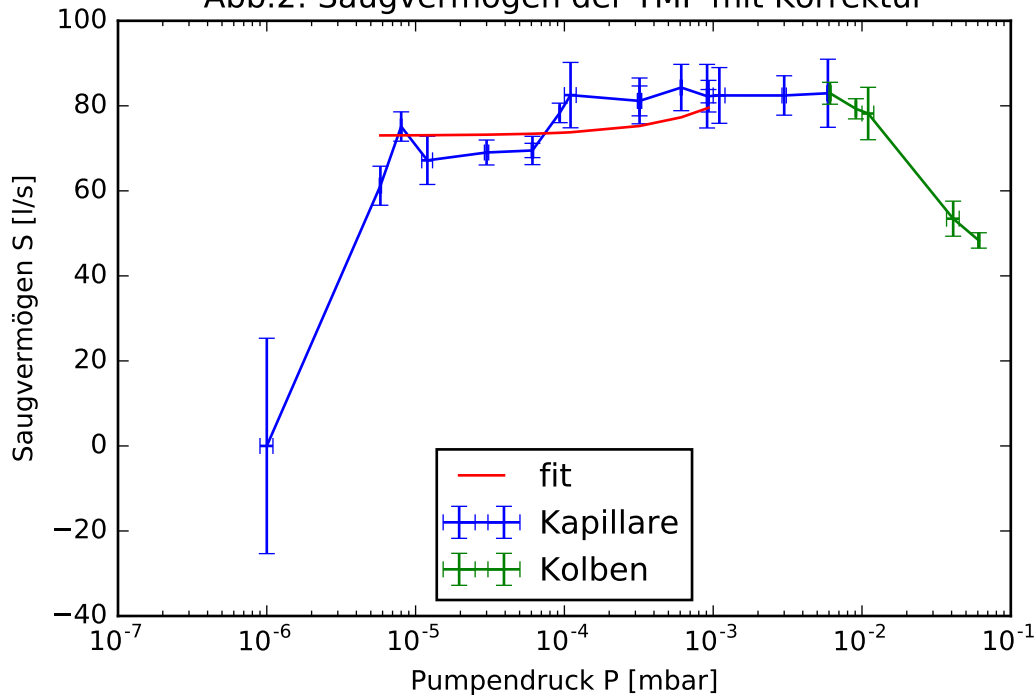
Abb.2: Saugvermögen der TMP mit Korrektur
