LABORATORIO DE ENSAYO DE MATERIALES
INFORME DE ENSAYO N°410-25 SU24

PROYECTO ** : SM000718 SM_CHIRIKYACU

Standard Test Methods for Particle-Size Distribution (Gradation) of Soils Using Sieve Analysis
ASTM D6913/D6913M-17

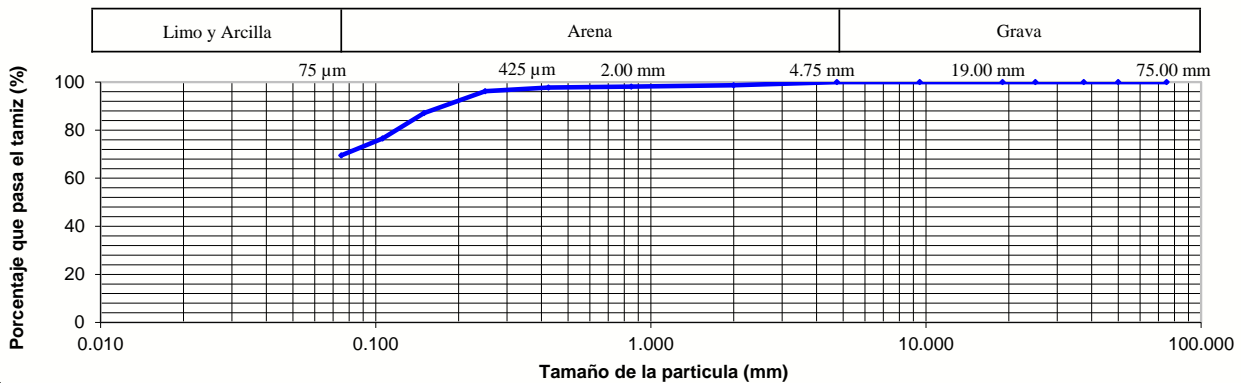
CURVA DE GRANULOMETRICA

Designación de Tamices		Porcentaje que pasa el tamiz (%)
Alternativo	Estándar	
3 in.	75 mm	100
2 in.	50 mm	100
1 1/2 in.	37.5 mm	100
1 in.	25.0 mm	100
3/4 in.	19.0 mm	100
3/8 in.	9.5 mm	100
No.4	4.75 mm	100
No. 10	2.00 mm	99
No. 20	850 µm	98
No. 40	425 µm	98
No. 60	250 µm	96
No. 100	150 µm	87
No. 140	106 µm	77
No. 200	75 µm	70
