**LABORATORIO DE ENSAYO DE MATERIALES**  
**INFORME DE ENSAYO N°467-25 SU24**

**CLIENTE\*\*** : RUTAS DE LIMA  
**DIRECCIÓN \*\*** : CAR.PANAMERICANA SUR KM. 19.65 NRO. S/N LIMA - LIMA - VILLA EL SALVADOR  
**PROYECTO \*\*** : ESTUDIO DE SUELOS PARA EL PAVIMENTO AFECTADO KM 38 - SENTIDO NORTE  
**UBICACIÓN \*\*** : PANAMERICANA SUR KM 38 - SENTIDO NORTE

**Standard Test Methods for Particle-Size Distribution (Gradation) of Soils Using Sieve Analysis**  
**ASTM D6913/D6913M-17**

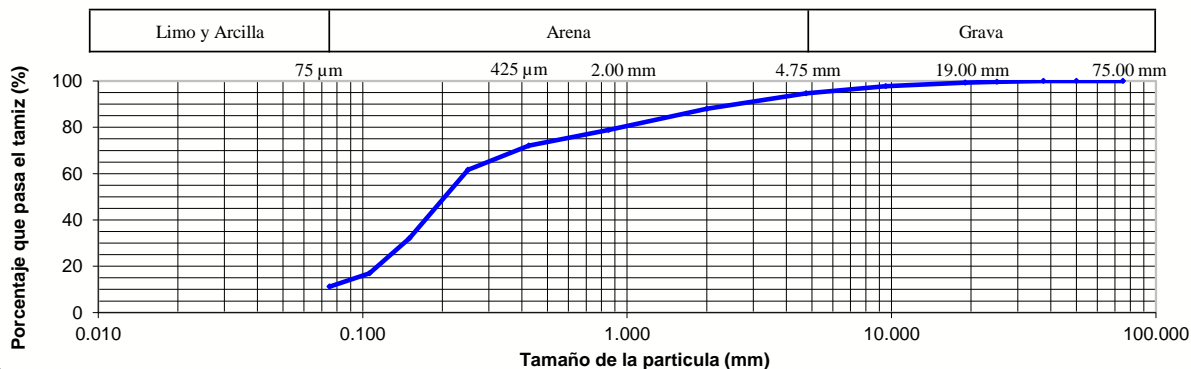
**CURVA DE GRANULOMETRICA**

Designación de Tamices		Porcentaje que pasa el tamiz (%)
Alternativo	Estándar	
3 in.	75 mm	100
2 in.	50 mm	100
1 1/2 in.	37.5 mm	100
1 in.	25.0 mm	100
3/4 in.	19.0 mm	99
3/8 in.	9.5 mm	98
No.4	4.75 mm	95
No. 10	2.00 mm	88
No. 20	850 µm	79
No. 40	425 µm	72
No. 60	250 µm	62
No. 100	150 µm	32
No. 140	106 µm	17
No. 200	75 µm	11

Clasificación de suelo ASTM D2487-17<sup>e1</sup>  
Condición de la muestra  
Tamaño máximo de partícula (in.)  
Forma de la partícula

SP-SM  
Alterada  
1 1/2  
ANGULAR
