**LABORATORIO DE ENSAYO DE MATERIALES**  
**INFORME DE ENSAYO N°419-25 SU24**

**CLIENTE\*\*** : IPT (INTERNET PARA TODOS, SAC)  
**DIRECCIÓN \*\*** : AV. CAMINO REAL NRO. 456 INT. 1202 URB. CENTRO COMERCIAL CAMINO REAL LIMA - SAN ISIDRO - LIMA  
**PROYECTO \*\*** : SM00724 SM\_ALTO\_PROGRESO  
**UBICACIÓN \*\*** : CASERÍO ALTO PROGRESO, DISTRITO DE CUÑUMBUQUI, PROVINCIA DE LAMAS, DEPARTAMENTO DE SAN MARTÍN.

**Standard Test Methods for Particle-Size Distribution (Gradation) of Soils Using Sieve Analysis**  
**ASTM D6913/D6913M-17**

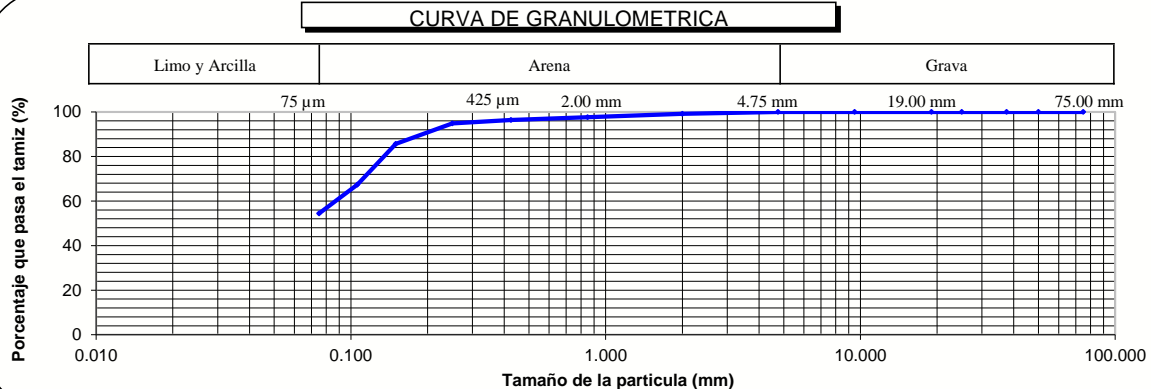
Designación de Tamices		Porcentaje que pasa el tamiz (%)
Alternativo	Estándar	
3 in.	75 mm	100
2 in.	50 mm	100
1 1/2 in.	37.5 mm	100
1 in.	25.0 mm	100
3/4 in.	19.0 mm	100
3/8 in.	9.5 mm	100
No.4	4.75 mm	100
No. 10	2.00 mm	99
No. 20	850 µm	98
No. 40	425 µm	96
No. 60	250 µm	95
No. 100	150 µm	86
No. 140	106 µm	67
No. 200	75 µm	54
