LABORATORIO DE ENSAYO DE MATERIALES
INFORME DE ENSAYO N°421-25 SU24

CLIENTE** : IPT (INTERNET PARA TODOS, SAC)
DIRECCIÓN ** : AV. CAMINO REAL NRO. 456 INT. 1202 URB. CENTRO COMERCIAL CAMINO REAL LIMA - SAN
: ISIDRO - LIMA
PROYECTO ** : HN00471 SANTA ROSA POTRERO
UBICACIÓN ** : ZONA TERRENO COMUNIDAD CAMPESINA DE NINABAMBA O SAN BUENAVENTURA, DIST. SAN
: BUENAVENTURA, MARAÑÓN, HUÁNUCO.

Standard Test Methods for Particle-Size Distribution (Gradation) of Soils Using Sieve Analysis
ASTM D6913/D6913M-17

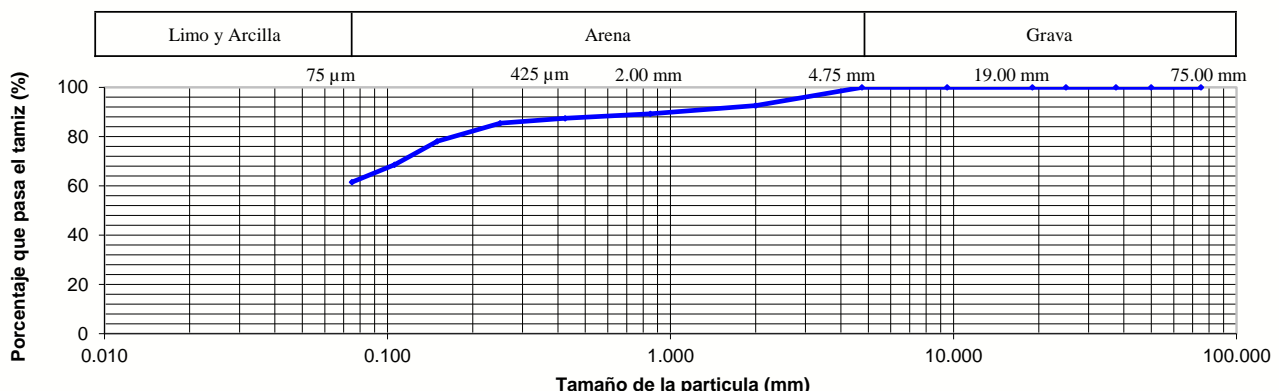
CURVA DE GRANULOMETRICA

Designación de Tamices		Porcentaje que pasa el tamiz (%)
Alternativo	Estándar	
3 in.	75 mm	100
2 in.	50 mm	100
1 1/2 in.	37.5 mm	100
1 in.	25.0 mm	100
3/4 in.	19.0 mm	100
3/8 in.	9.5 mm	100
No.4	4.75 mm	100
No. 10	2.00 mm	93
No. 20	850 µm	89
No. 40	425 µm	87
No. 60	250 µm	85
No. 100	150 µm	78
No. 140	106 µm	69
No. 200	75 µm	62

Clasificación de suelo ASTM D2487-17^{e1}
Condición de la muestra
Tamaño máximo de partícula (in.)
Forma de la partícula

CL
Alterada
<No.4
-
