**LABORATORIO DE ENSAYO DE MATERIALES**

**INFORME DE ENSAYO N°542-25 SU23**

**PROYECTO** \*\* : AQ\_VILLAVERDE

**Standard Test Methods for Liquid Limit, Plastic Limit and Plasticity Index of Soils**  
**ASTM D4318-17<sup>1</sup>**

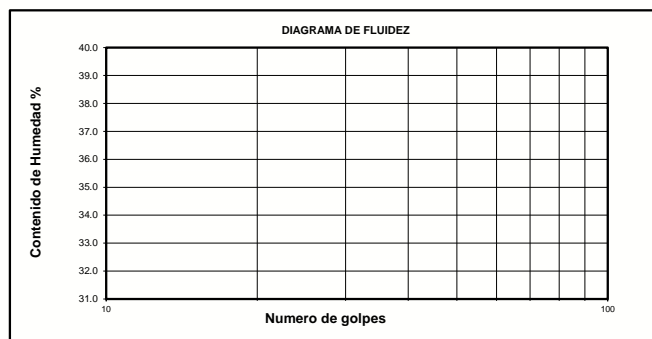
DESCRIPCIÓN	und	LÍMITE LÍQUIDO			LÍMITE PLÁSTICO	
N° Ensayo	N°	1	2	3	1	2
N° Recipiente	N°	--	--	--	--	--
N° de Golpes	N°	--	--	--		
Masa del recipiente y suelo Humedo	g	--	--	--	--	--
Masa del recipiente y suelo Seco	g	--	--	--	--	--
Masa del Recipiente	g	--	--	--	--	--
Masa del Agua	g	--	--	--	--	--
Masa del Suelo Seco	g	--	--	--	--	--
Contenido de Humedad	%	--	--	--	--	--

Límite Líquido : **NP**

Límite Plástico : **NP**

Índice de Plasticidad : **NP**
