Hafta	delik	leke
3.4.2023-4.4.2023	108	463

**3.4.2023-4.4.2023'leri arasinda hata tespit turleri;**

**Merserize Makinesinde
Tespit Edilen Kumas
Hatalari**

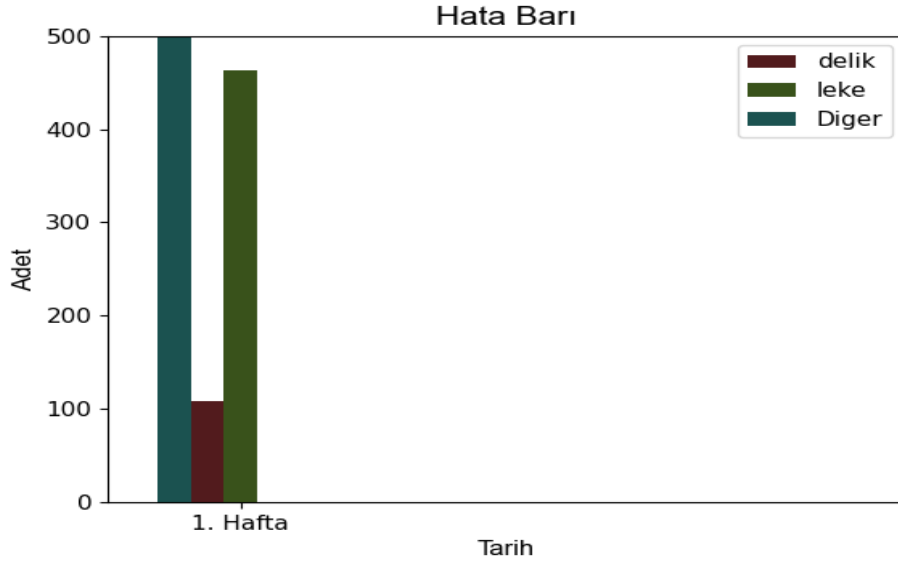
3.4.2023-4.4.2023'leri arasinda tespit edilen Delik ve Leke sayisi: 108-463 (Adet)

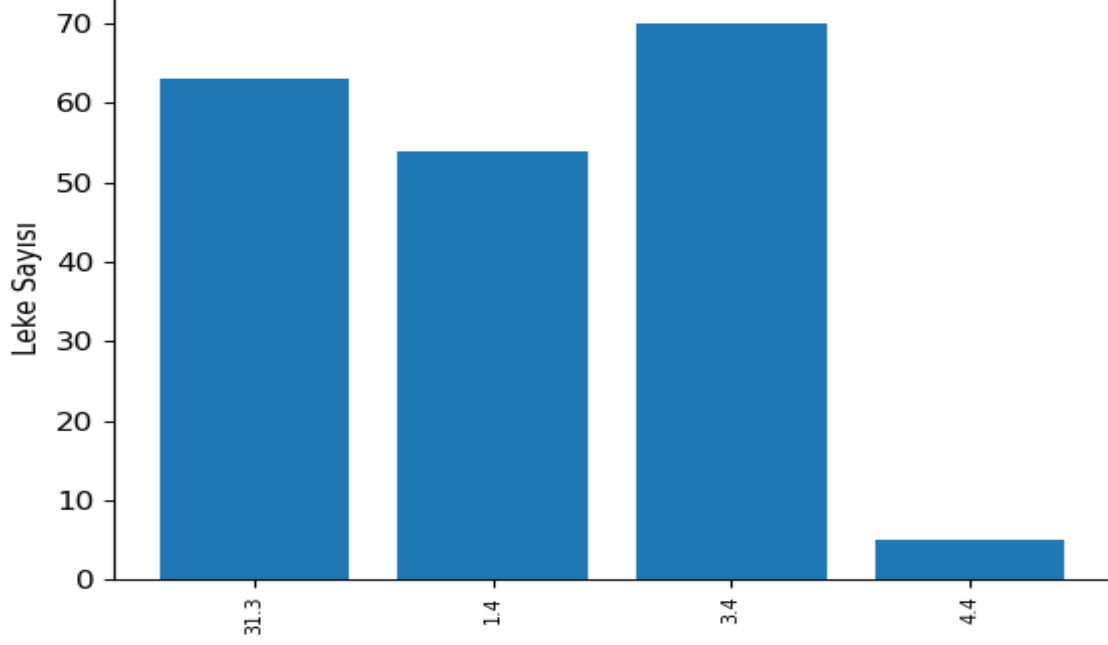
Tarihe Göre Delik Hatası Dağılım Grafiği

Tarih	Dok No	Kalite No	Delik Sayisi	Leke Sayisi
31.3.2023	1868	RANFORCE	1	12
31.3.2023	1868	SATEN(IS	1	10
31.3.2023	1823	SATEN(IS	63	226
31.3.2023	1600	RANFORCE	7	117
31.3.2023	4027	RANFORCE	6	213
31.3.2023	1386	RANFORCE	0	225
31.3.2023	745	RANFORCE	0	139
1.4.2023	2139	GB	3	153
1.4.2023	627	GB	20	699
1.4.2023	537	GB	8	164
1.4.2023	1237	SATEN(IS	54	94
1.4.2023	1227	SATEN(IS	15	48
1.4.2023	704	RANFORCE	2	48
1.4.2023	1474	RANFORCE	27	269
1.4.2023	1460	GB	2	151
1.4.2023	1132	GB	1	144
1.4.2023	508	SATEN(IS	13	90
1.4.2023	1699	SATEN(IS	49	301
1.4.2023	930	RANFORCE	4	127
3.4.2023	1482	WF	70	0

3.4.2023	119	GB	10	137
3.4.2023	176	GB	4	166
3.4.2023	240	GB	13	88
3.4.2023	171	GB	3	30
4.4.2023	171	GB	1	12
4.4.2023	478	GB	5	30
4.4.2023	1014	WF	2	0

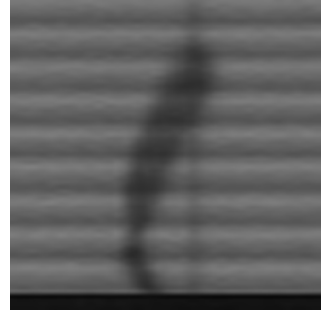
Dok No:240	Kalite No:GB
Hatanin Yatay Konumu(cm)	14.56
Hatanin Geldigi Metre(m)	3487
Hata Eni(mm)	1.12
Hata Boyu(mm)	3.27
Hata Alani(mm2)	3.66
Hata Sinifi	leke
Hatanin Geldigi Tarih	3.4.2023

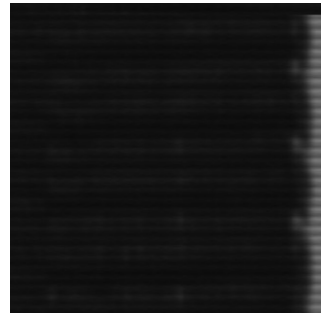
Dok No:119	Kalite No:GB
Hatanin Yatay Konumu(cm)	4.9
Hatanin Geldigi Metre(m)	908
Hata Eni(mm)	3.37
Hata Boyu(mm)	12.45
Hata Alani(mm2)	41.96
Hata Sinifi	leke
Hatanin Geldigi Tarih	3.4.2023

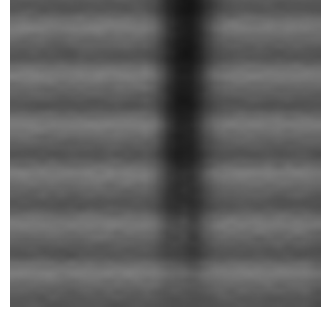
Dok No:176	Kalite No:GB
Hatanin Yatay Konumu(cm)	15.42
Hatanin Geldigi Metre(m)	1792
Hata Eni(mm)	1.12
Hata Boyu(mm)	2.05
Hata Alani(mm2)	2.3
Hata Sinifi	leke
Hatanin Geldigi Tarih	3.4.2023

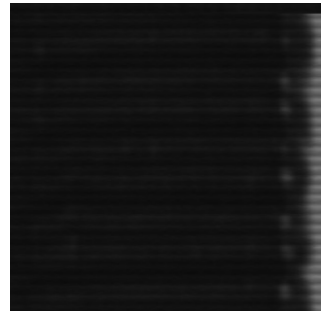
Dok No:240	Kalite No:GB
Hatanin Yatay Konumu(cm)	4.9
Hatanin Geldigi Metre(m)	875
Hata Eni(mm)	3.27
Hata Boyu(mm)	12.55
Hata Alani(mm2)	41.04
Hata Sinifi	leke
Hatanin Geldigi Tarih	3.4.2023

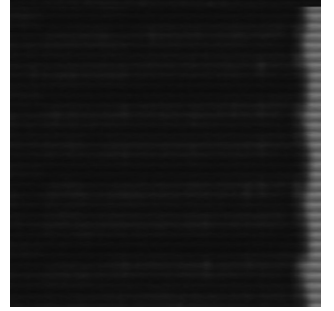
Dok No:119	Kalite No:GB
Hatanin Yatay Konumu(cm)	4.91
Hatanin Geldigi Metre(m)	834
Hata Eni(mm)	3.27
Hata Boyu(mm)	12.26
Hata Alani(mm2)	40.09
Hata Sinifi	leke
Hatanin Geldigi Tarih	3.4.2023

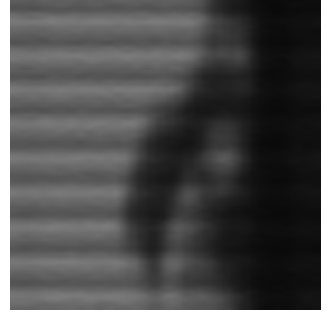
Dok No:176	Kalite No:GB
Hatanin Yatay Konumu(cm)	15.44
Hatanin Geldigi Metre(m)	1749
Hata Eni(mm)	1.12
Hata Boyu(mm)	3.12
Hata Alani(mm2)	3.49
Hata Sinifi	leke
Hatanin Geldigi Tarih	3.4.2023

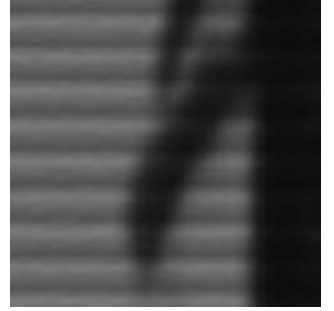
Dok No:240	Kalite No:GB
Hatanin Yatay Konumu(cm)	15.7
Hatanin Geldigi Metre(m)	232
Hata Eni(mm)	1.03
Hata Boyu(mm)	3.12
Hata Alani(mm2)	3.21
Hata Sinifi	leke
Hatanin Geldigi Tarih	3.4.2023

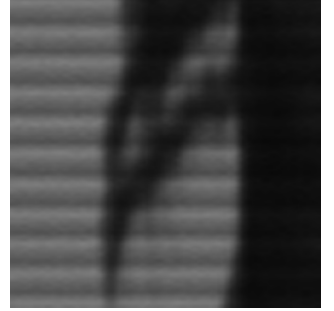
Dok No:240	Kalite No:GB
Hatanin Yatay Konumu(cm)	15.78
Hatanin Geldigi Metre(m)	2332
Hata Eni(mm)	2.1
Hata Boyu(mm)	3.86
Hata Alani(mm2)	8.11
Hata Sinifi	leke
Hatanin Geldigi Tarih	3.4.2023

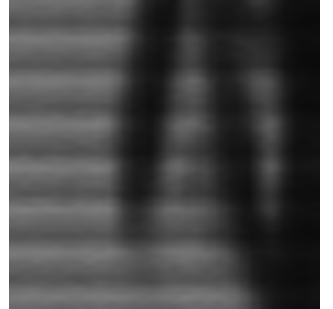
Dok No:176	Kalite No:GB
Hatanin Yatay Konumu(cm)	15.41
Hatanin Geldigi Metre(m)	2020
Hata Eni(mm)	0.93
Hata Boyu(mm)	2.44
Hata Alani(mm2)	2.27
Hata Sinifi	leke
Hatanin Geldigi Tarih	3.4.2023

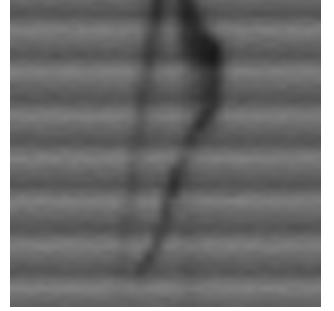
Dok No:176	Kalite No:GB
Hatanin Yatay Konumu(cm)	12.97
Hatanin Geldigi Metre(m)	223
Hata Eni(mm)	1.32
Hata Boyu(mm)	2.44
Hata Alani(mm2)	3.22
Hata Sinifi	leke
Hatanin Geldigi Tarih	3.4.2023

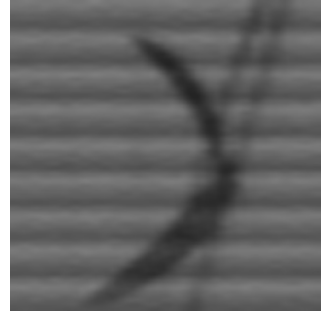
Dok No:176	Kalite No:GB
Hatanin Yatay Konumu(cm)	15.38
Hatanin Geldigi Metre(m)	1760
Hata Eni(mm)	1.03
Hata Boyu(mm)	3.08
Hata Alani(mm2)	3.17
Hata Sinifi	leke
Hatanin Geldigi Tarih	3.4.2023

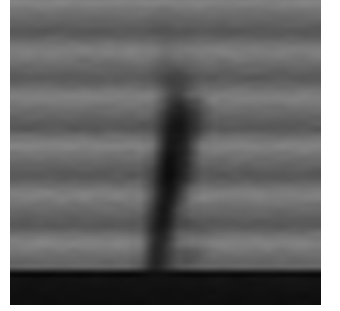
Dok No:176	Kalite No:GB
Hatanin Yatay Konumu(cm)	9.19
Hatanin Geldigi Metre(m)	2117
Hata Eni(mm)	0.83
Hata Boyu(mm)	2.15
Hata Alani(mm2)	1.78
Hata Sinifi	leke
Hatanin Geldigi Tarih	3.4.2023

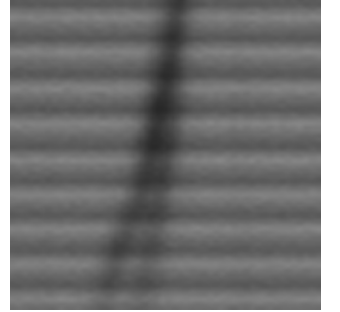
Dok No:119	Kalite No:GB
Hatanin Yatay Konumu(cm)	7.73
Hatanin Geldigi Metre(m)	2801
Hata Eni(mm)	2.05
Hata Boyu(mm)	3.12
Hata Alani(mm2)	6.4
Hata Sinifi	leke
Hatanin Geldigi Tarih	3.4.2023

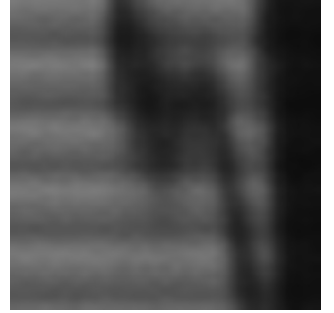
Dok No:176	Kalite No:GB
Hatanin Yatay Konumu(cm)	15.57
Hatanin Geldigi Metre(m)	1135
Hata Eni(mm)	1.03
Hata Boyu(mm)	1.46
Hata Alani(mm2)	1.5
Hata Sinifi	leke
Hatanin Geldigi Tarih	3.4.2023

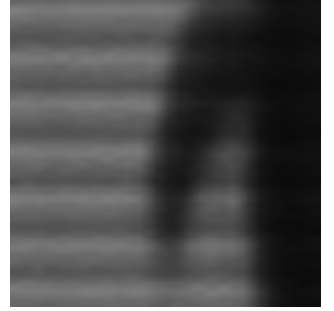
Dok No:176	Kalite No:GB
Hatanin Yatay Konumu(cm)	15.42
Hatanin Geldigi Metre(m)	2005
Hata Eni(mm)	0.83
Hata Boyu(mm)	2.25
Hata Alani(mm2)	1.87
Hata Sinifi	leke
Hatanin Geldigi Tarih	3.4.2023

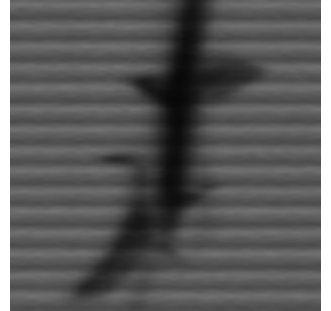
Dok No:119	Kalite No:GB
Hatanin Yatay Konumu(cm)	2.09
Hatanin Geldigi Metre(m)	1411
Hata Eni(mm)	1.42
Hata Boyu(mm)	5.57
Hata Alani(mm2)	7.91
Hata Sinifi	leke
Hatanin Geldigi Tarih	3.4.2023

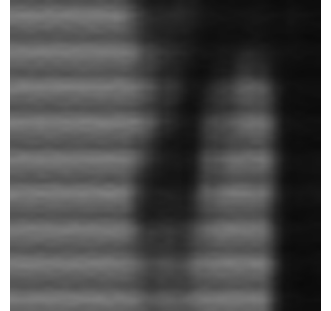
Dok No:240	Kalite No:GB
Hatanin Yatay Konumu(cm)	15.66
Hatanin Geldigi Metre(m)	617
Hata Eni(mm)	1.27
Hata Boyu(mm)	3.08
Hata Alani(mm2)	3.91
Hata Sinifi	leke
Hatanin Geldigi Tarih	3.4.2023

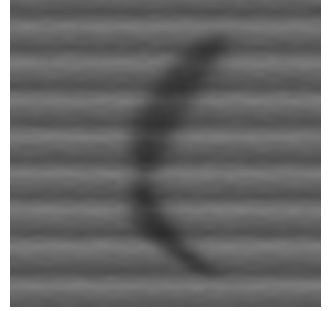
Dok No:119	Kalite No:GB
Hatanin Yatay Konumu(cm)	15.53
Hatanin Geldigi Metre(m)	3079
Hata Eni(mm)	0.83
Hata Boyu(mm)	2.29
Hata Alani(mm2)	1.9
Hata Sinifi	leke
Hatanin Geldigi Tarih	3.4.2023

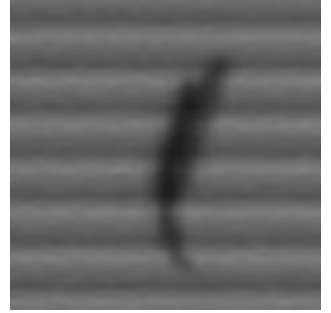
Dok No:119	Kalite No:GB
Hatanin Yatay Konumu(cm)	5.88
Hatanin Geldigi Metre(m)	1711
Hata Eni(mm)	0.93
Hata Boyu(mm)	2.39
Hata Alani(mm2)	2.22
Hata Sinifi	leke
Hatanin Geldigi Tarih	3.4.2023
