Tras revisión en campo en Ronda Pescadería 17, se ha revisado junto a solicitante Javier Santos Peñaver, la zona concreta que va a ser demolida y los elementos de la infraestructura que estarían afectados, en la imagen se indica la zona.

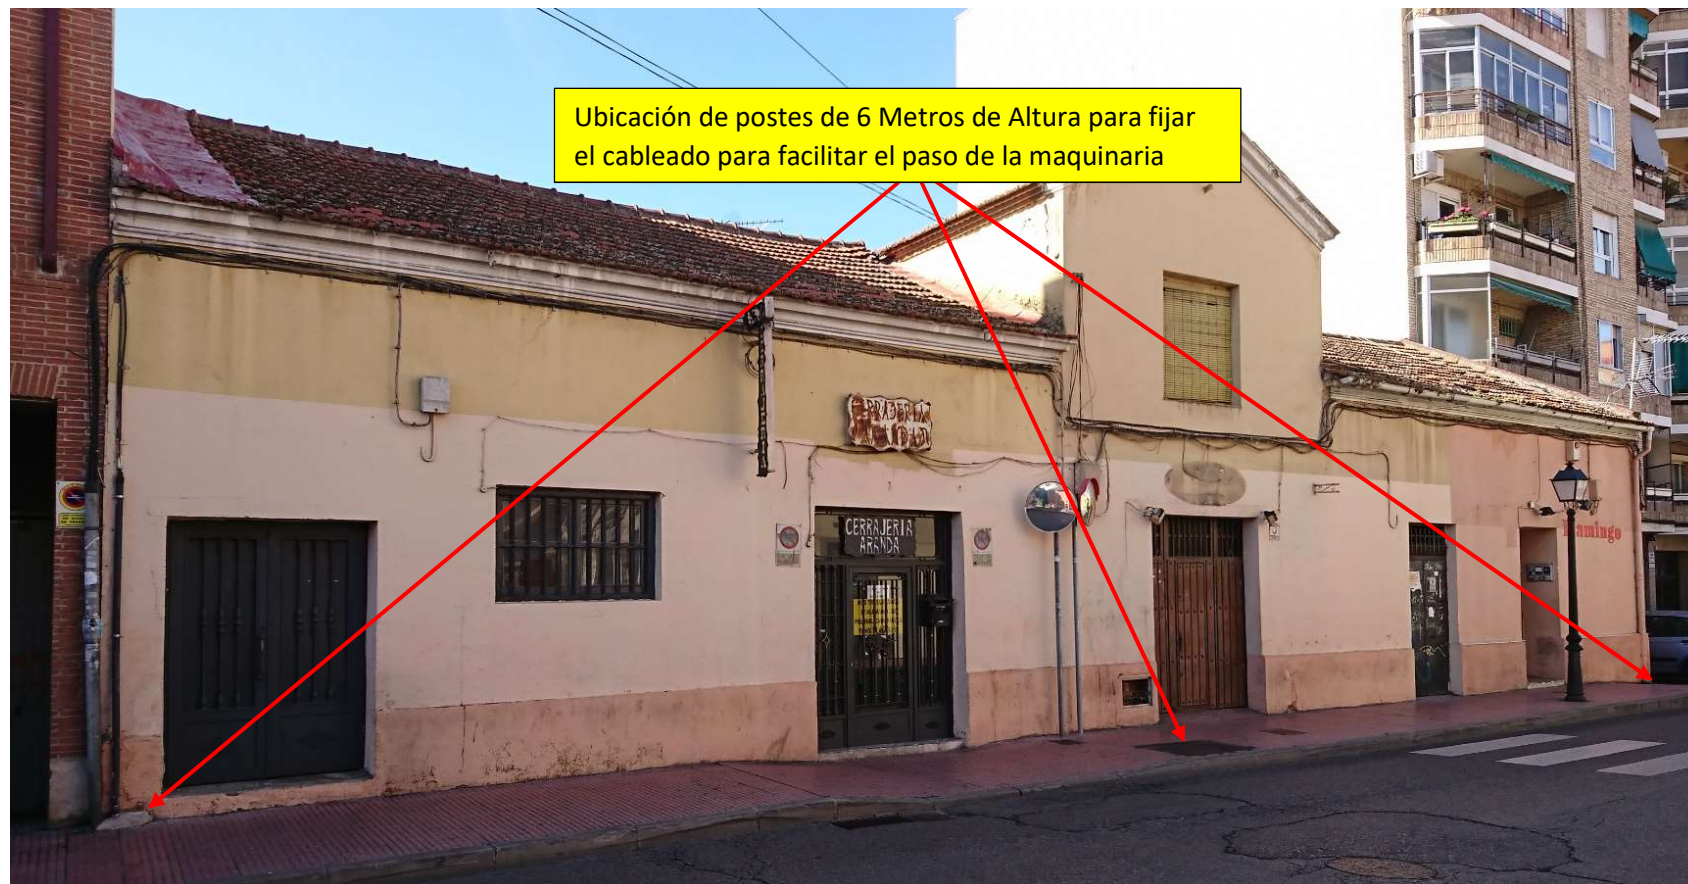
Se van a construir unas viviendas y toda la finca va a ser demolida al completo, el Viernes 15/06/2018 van a colocar tres postes ya que por el momento, tanto nuestros cables como los de Movistar y el alumbrado solamente han de elevarse fijándolos en los postes hasta la finalización de la demolición.

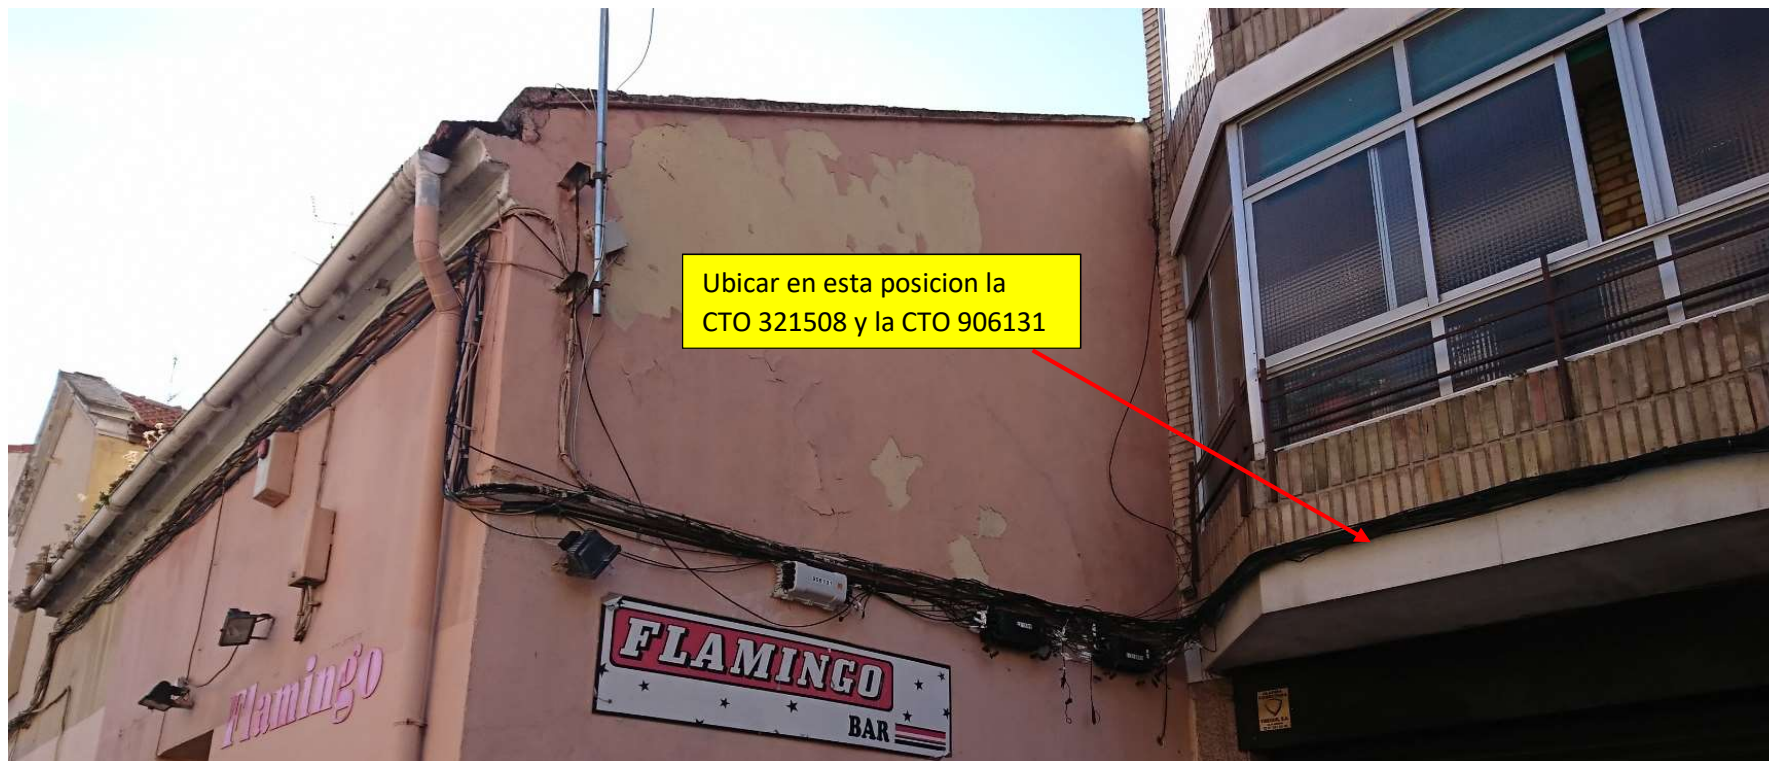
Como se aprecia en la imagen, la CTO 321508 y la CTO 906131, se encuentran fijadas en la finca que va a ser derribada. Se alimentan a través del tramo C-316 16 F.O PKP que da servicio a la CTO 321508 y está a su vez alimenta a la CTO 906131 a través del tramo C-3256 8 F.O KT.

El tramo C-316 16 F.O PKP tiene actualmente unos 50 Metros Aprox. por lo que al mover las dos CTO's a la fachada del numero 19 y con la altura de los postes donde se fijara el tramo es posible que no llegue.

Es necesario que estas dos cajas se desplacen y se fijen en la ubicación de Ronda Pescadería 19, las acometidas van a favor por lo que al trasladarlas habría que recoger y colocar el sobrante de las acometidas.

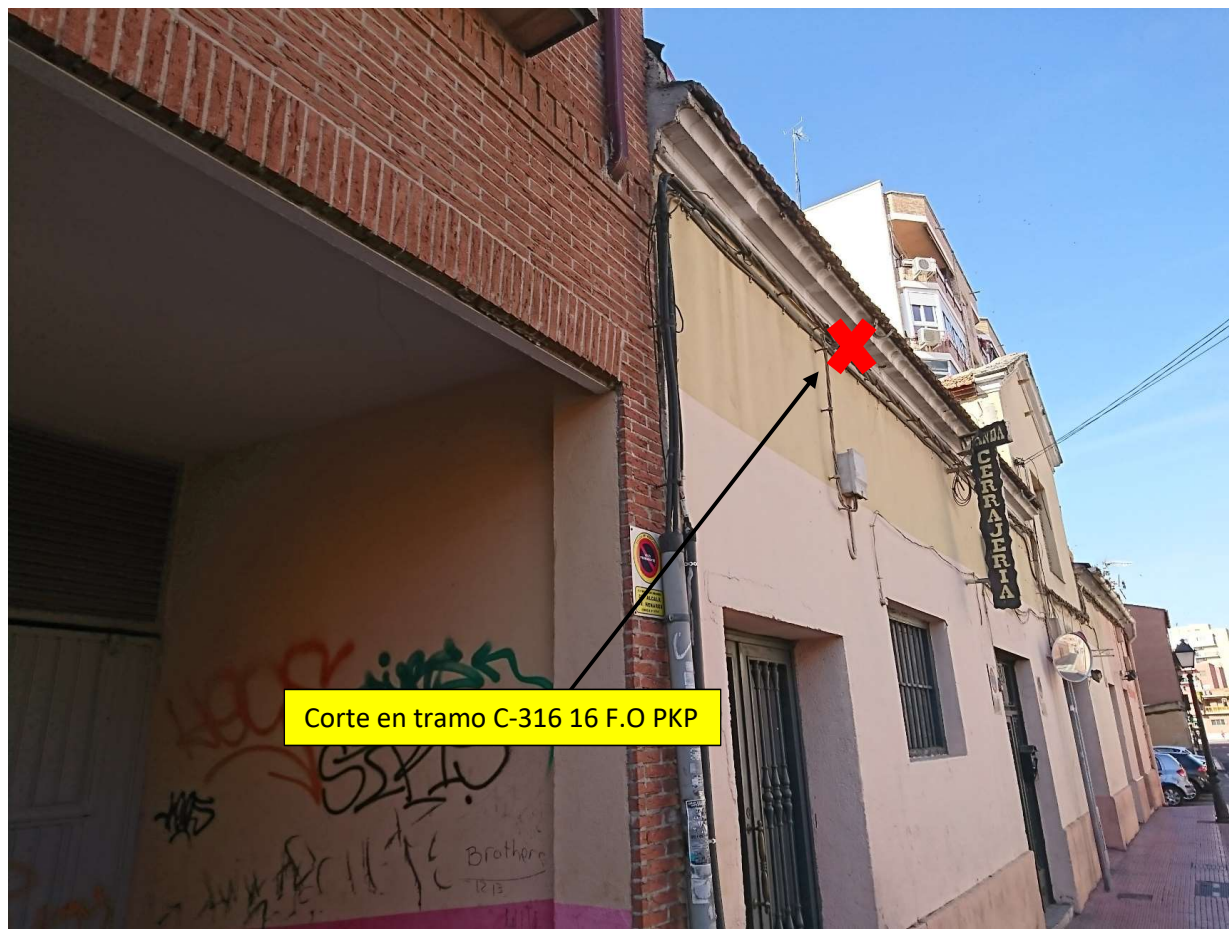
Como solución y posible rediseño, se contempla el cortar el tramo C-316 16 F.O PKP a la altura señalada, recuperando 15 metros y fijándolos al primer poste, colocar una UCA-0 en el poste, y desde la UCA-0 tender un 8 F.O PKP fijándolo en los postes y alimentando a las dos CTO's en su nueva ubicación, calculando una distancia de unos 65 Metros Aproximadamente para ese tendido provisional nuevo.

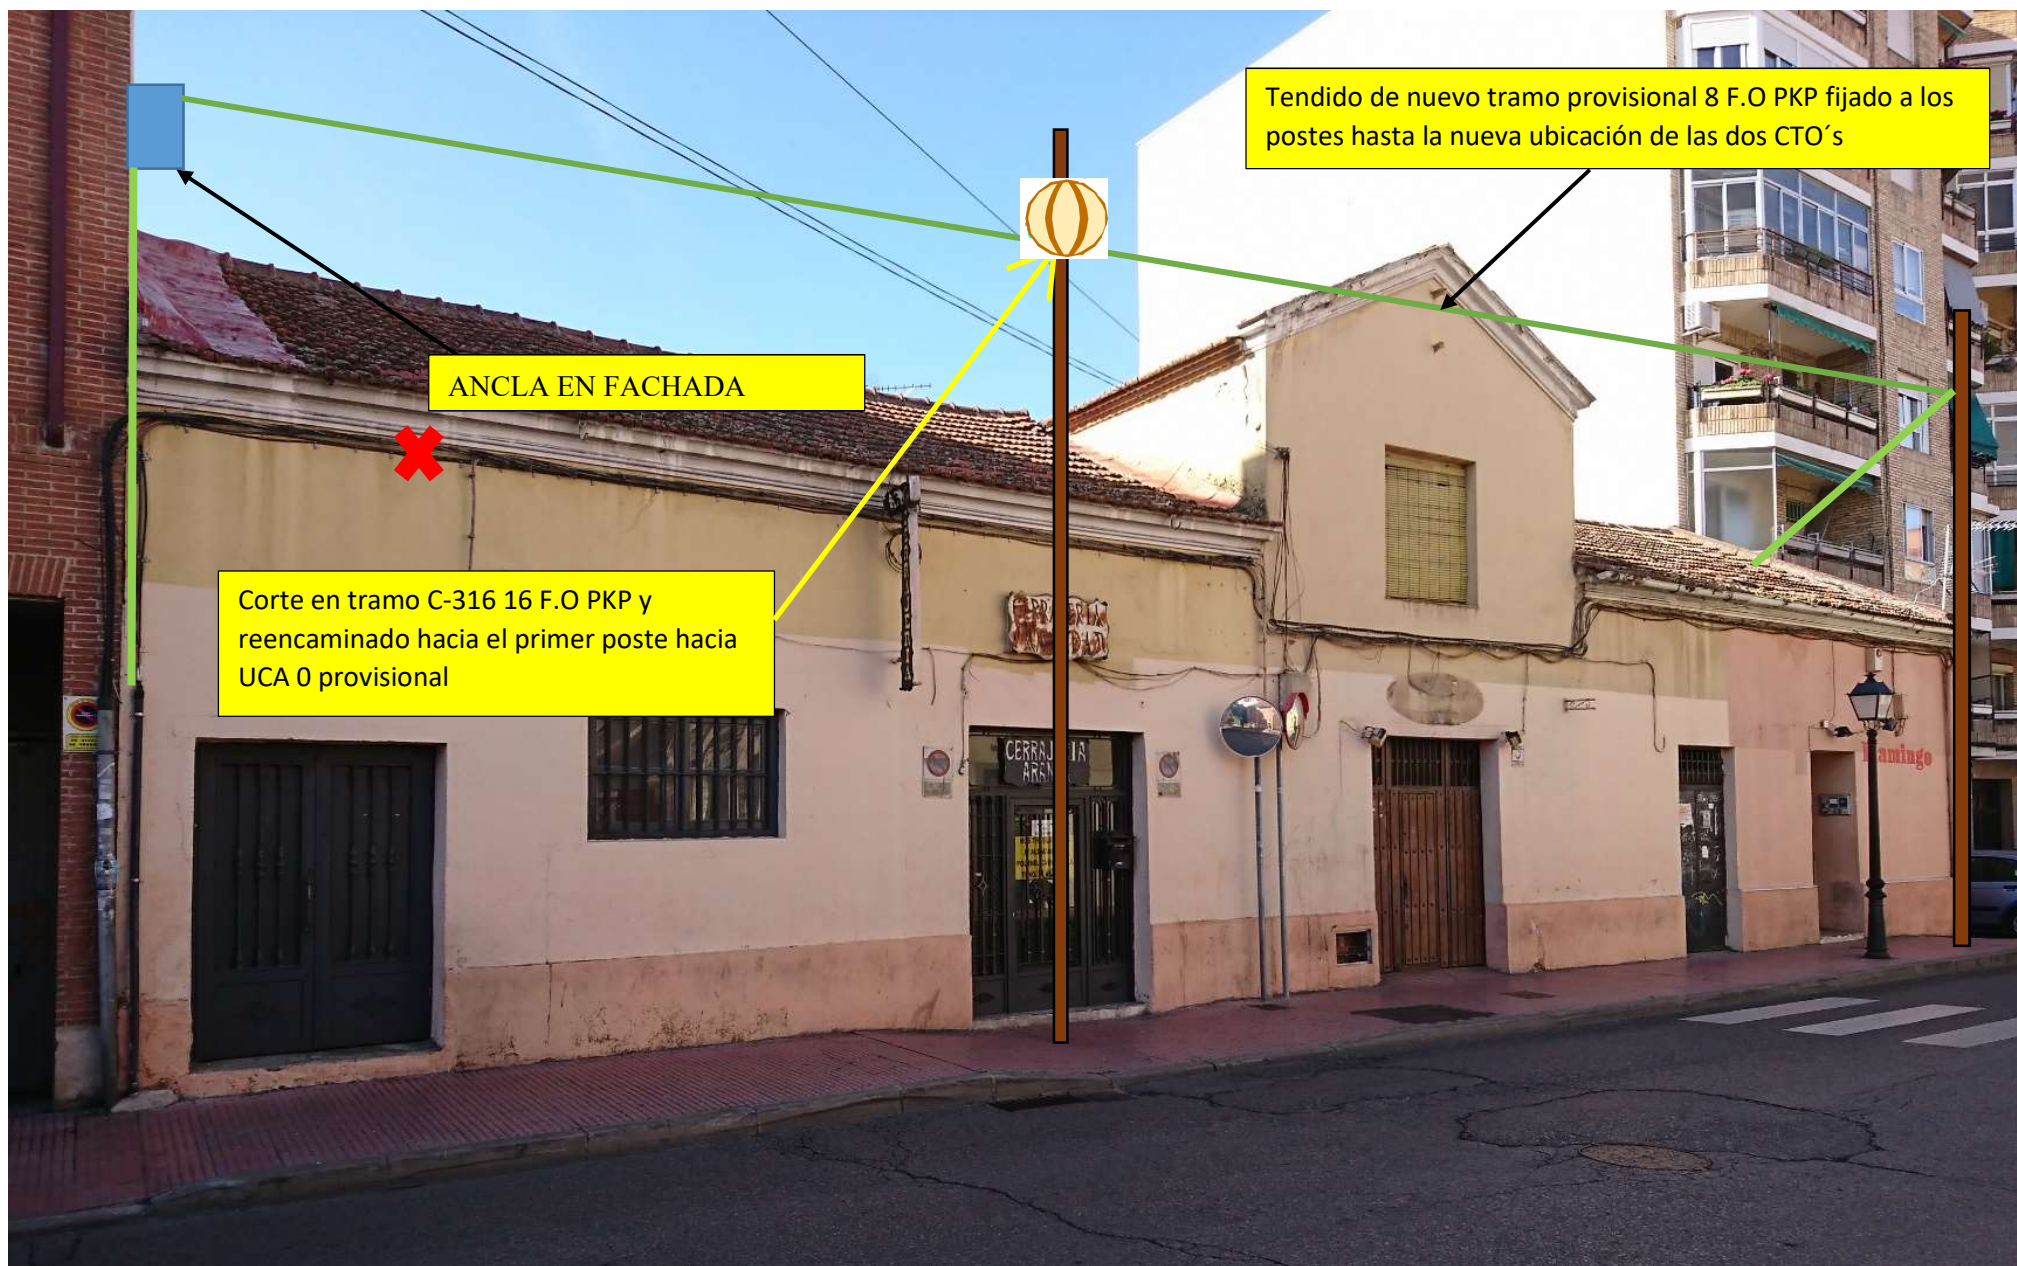
En las siguientes imágenes muestro como debería de quedar una vez realizado.

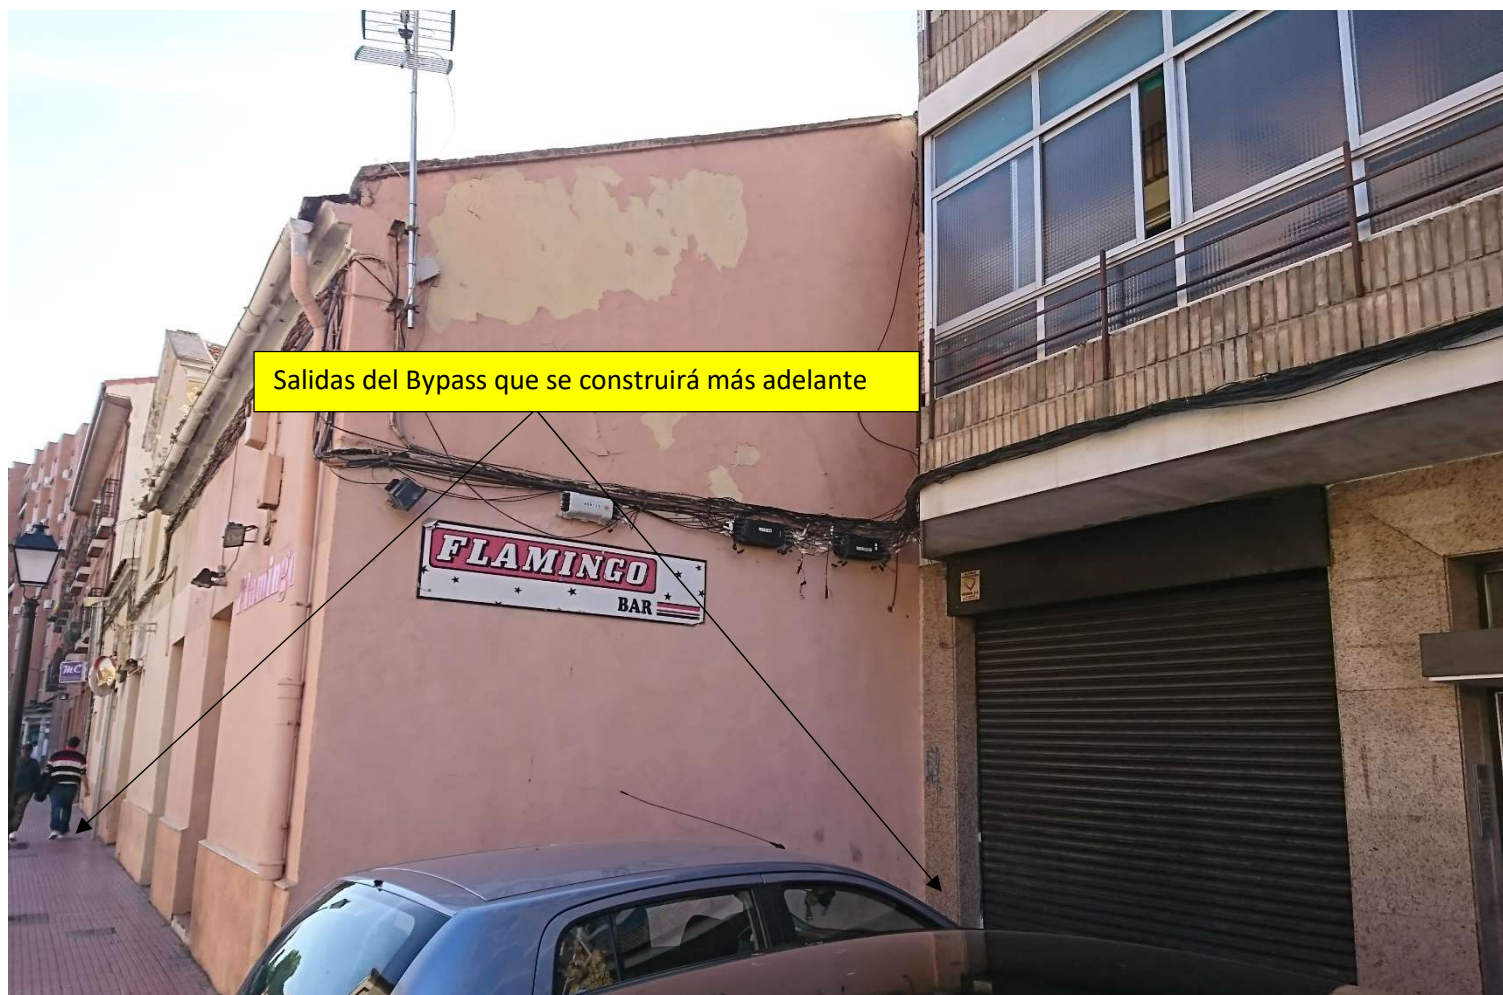
En la visita, el solicitante nos indica que al ser nuevas viviendas, el cable no debe pasar en el futuro por la fachada, por lo que ellos van a hacerse cargo de construir un Bypass que enlazara el lateral de fachada y el número 19 para que podamos pasar soterrado los tramos Movistar y nosotros mas adelante una vez iniciada la obra de construcción, de hecho nos avisara cuando esto esté realizado.
