## Oggetto: Distacco della staffa Volista

Prodotti interessati: tutte le cupole Volista di Getinge del modello Access, StandOP, Triop e Quicklock realizzate fino a dicembre 2016

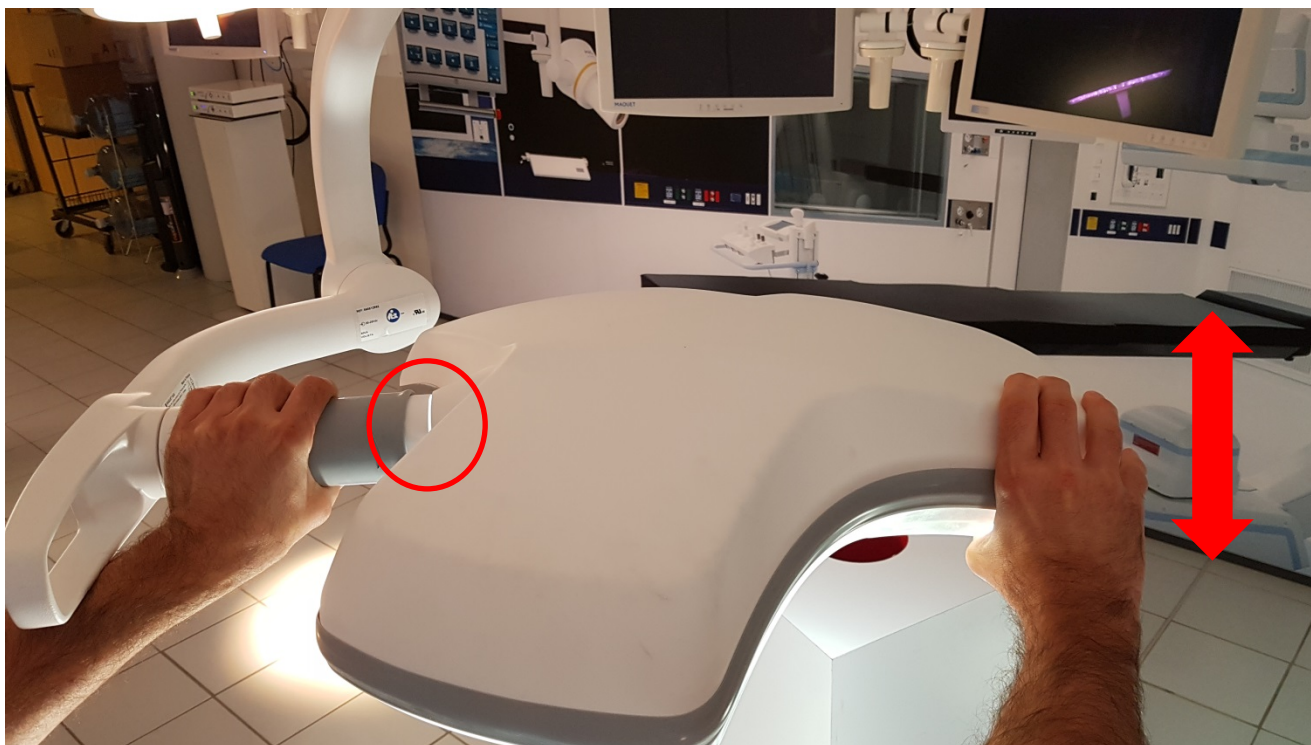
In determinate condizioni, abbiamo riscontrato che un problema potrebbe impedire all'apparecchio di funzionare come previsto. È stato appurato che, in alcune delle unità prodotte, sull'arco della cupola è stata dimenticata una vite in fase di produzione o che successivamente le viti si sono allentate. Di conseguenza, l'asta della testa della lampada potrebbe rompersi e, qualora manovrata, la stessa cupola potrebbe staccarsi e rimanere sostenuta solo dai cavi. Sembra che ciò sia più probabile durante le operazioni di manutenzione, pulizia e di preparazione dell'intervento chirurgico.

- Verificare se la cupola ha gioco meccanico. Il gioco meccanico è un fenomeno che si verifica quando tra due parti assemblate in modo non ottimale si viene a creare uno spazio. È possibile rilevarlo cercando di muovere la cupola in un modo non previsto per l'apparecchio. Nel nostro caso, ecco come procedere per rilevare un gioco meccanico sulla cupola Volista:

Tenere la cupola con entrambe le mani (come mostrato nell'immagine sotto) e controllare la presenza di gioco cercando di muoverla verso l'alto e verso il basso (come mostrato dalla freccia). L'eventuale gioco presente nella cupola sarebbe percepibile nella zona cerchiata in rosso nell'immagine.

Qualora venga rilevato un gioco nella cupola, sospendere l'uso dell'apparecchio e informare immediatamente i rappresentanti Getinge di zona.

Getinge avvierà un'azione correttiva per tutte le unità interessate. Sarà contattato dal suo rivenditore o dal responsabile dell'assistenza Getinge per programmare l'aggiornamento del suo apparecchio.
