Hasbergen, le 25/05/2018

Information urgente relative à la sécurité – Retrait/remplacement support de poignée MALTE (T. 2-4), MALTE Outdoor (T. 2+3) et MARCY (T. 2+3)

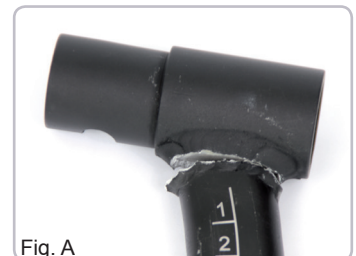
Malheureusement, l'usage réel de nos déambulateurs MALTE, MALTE Outdoor et MARCY a montré que les sollicitations dépassent en partie celles de la simulation et qu'elles ont causé la rupture d'un des composants. Il s'agit du support de poignée qui établit la jonction centrale entre la poignée et le cadre de base : la combinaison de la qualité du matériau et du procédé d'assemblage appliqué n'a pas résisté aux pics de sollicitation qui se sont présentés (voir Fig. A).

Les dégâts, ainsi que le risque élevé qui en résulte pour l'utilisateur, nous ont engagés à effectuer un retrait ou un remplacement de la pièce concernée sur les produits mentionnés.

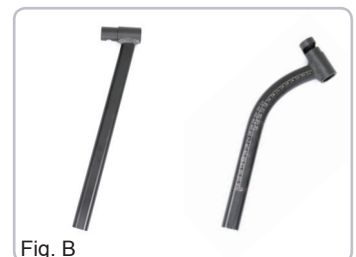
À cet effet, nous avons développé une nouvelle poignée fabriquée selon un procédé d'assemblage spécial. Des profilés encore mieux renforcés et un usinage adéquat garantissent dès maintenant une augmentation à 200 pour cents de la stabilité. La conséquence d'un excédent de sollicitation ne serait donc plus une rupture, mais seulement une déformation (voir Fig. B).

Veillez remplacer les poignées sur les produits correspondants le plus rapidement possible, au plus tard d'ici le 30/08/2018. Vous pouvez commander facilement et gratuitement les pièces requises pour le remplacement à l'aide du formulaire de commande ci-joint. Le remplacement dure seulement env. 10 minutes sur les déambulateurs sans frein fonctionnel ou env. 30 minutes sur les modèles avec frein fonctionnel. Une notice de montage adéquate sera jointe à la livraison des composants.
