## Objet : détachement du support Volista

**Produits concernés : Toutes les coupoles Getinge Volista des modèles Access, StandOP, Triop et Quicklock fabriqués jusqu'en décembre 2016**

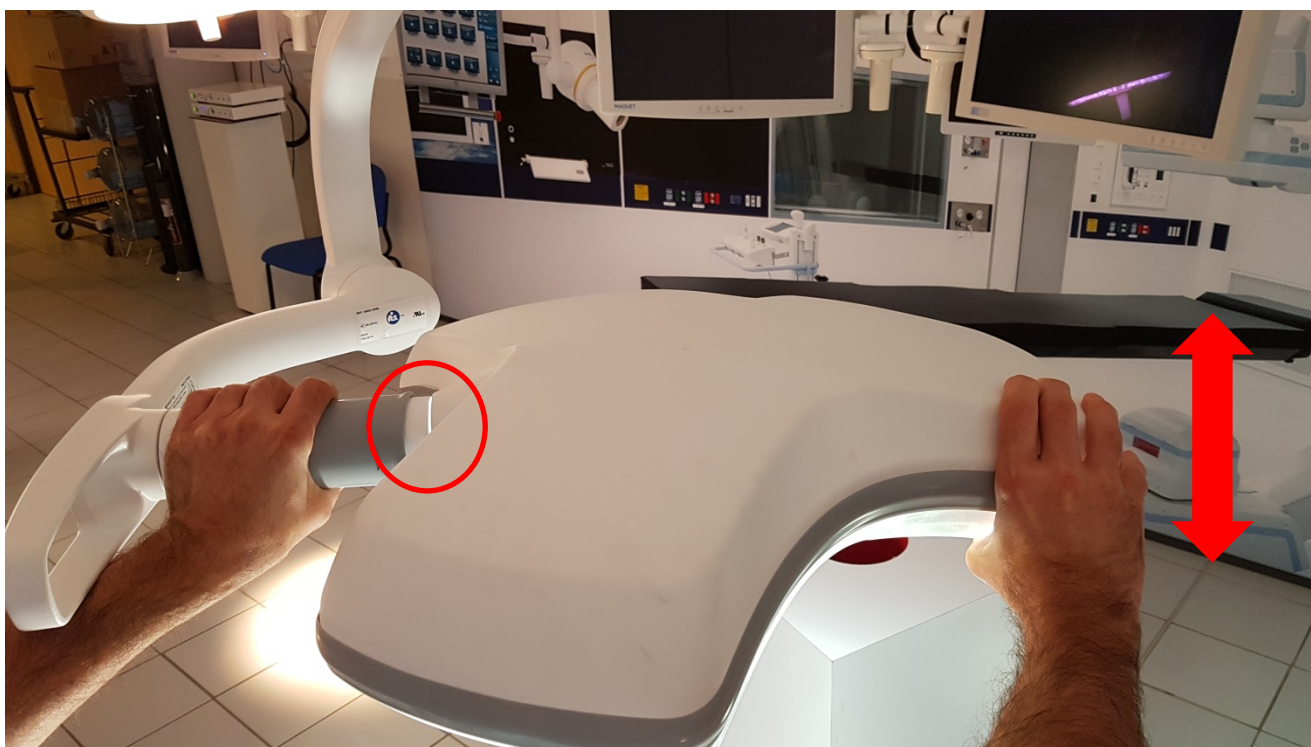
Dans certaines conditions, nous avons constaté qu'un problème pourrait empêcher l'appareil de fonctionner comme prévu. Pour certaines des unités fabriquées, nous avons découvert qu'une vis avait été oubliée sur le support de la coupole sur certains appareils en production ou que les vis s'étaient desserrées au fil du temps. En conséquence, l'axe de la tête de lampe pourrait se briser et la coupole pourrait se détacher pendant la manipulation et n'être retenue que par ses câbles. Un tel événement semble surtout susceptible de se produire pendant l'entretien, le nettoyage et la préparation d'une opération chirurgicale.

- Vérifiez si la coupole présente un jeu mécanique. Un jeu mécanique est un phénomène qui apparaît lorsque de l'espace se crée entre deux pièces qui ne sont pas parfaitement assemblées. Vous pouvez le détecter en essayant de faire bouger la coupole d'une manière qui n'est pas prévue pour l'appareil. Dans notre cas, voici comment procéder pour détecter un jeu sur la coupole Volista :  
Tenez la coupole à deux mains (comme indiqué sur l'image ci-dessous) et vérifiez le jeu en essayant de déplacer la coupole vers le haut et vers le bas (comme indiqué par la flèche). S'il y a du jeu dans la coupole, vous le sentirez dans la zone qui figure dans le cercle rouge ci-dessous.

Si vous détectez un jeu dans la coupole, cessez d'utiliser l'appareil et informez immédiatement vos représentants Getinge locaux.

- Néanmoins, s'il n'y a pas de jeu dans la coupole, vous pourrez continuer à l'utiliser en toute sécurité.

Getinge lancera une action sur le terrain pour toutes les unités concernées. Votre représentant Getinge vous contactera afin de planifier la mise à jour de votre appareil.
