# ПРОВЕРКА ПО СОБЛЮДЕНИЮ ТРЕБОВАНИЙ БЕЗОПАСНОСТИ ТРУДА НА РУДНИКЕ «ДАУГЫЗТАУ» И ТРАНСПОРТНЫЙ ЦЕХ УАТ СЕВ.РУ АО «НГМК»

Главное управление ОТиТБ

2025 Г.

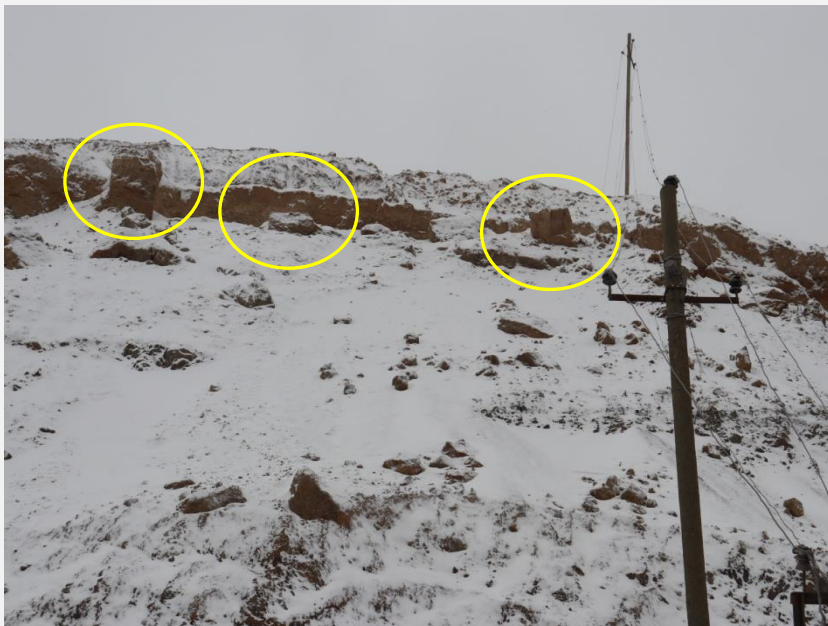
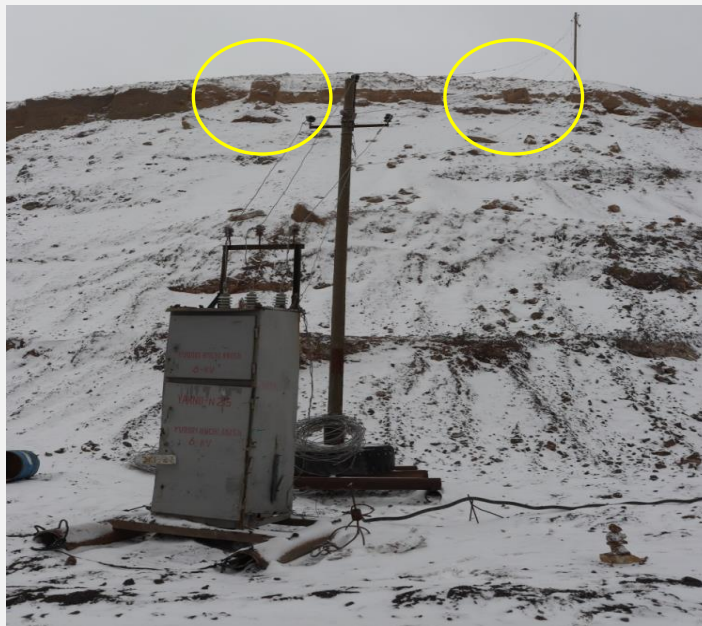
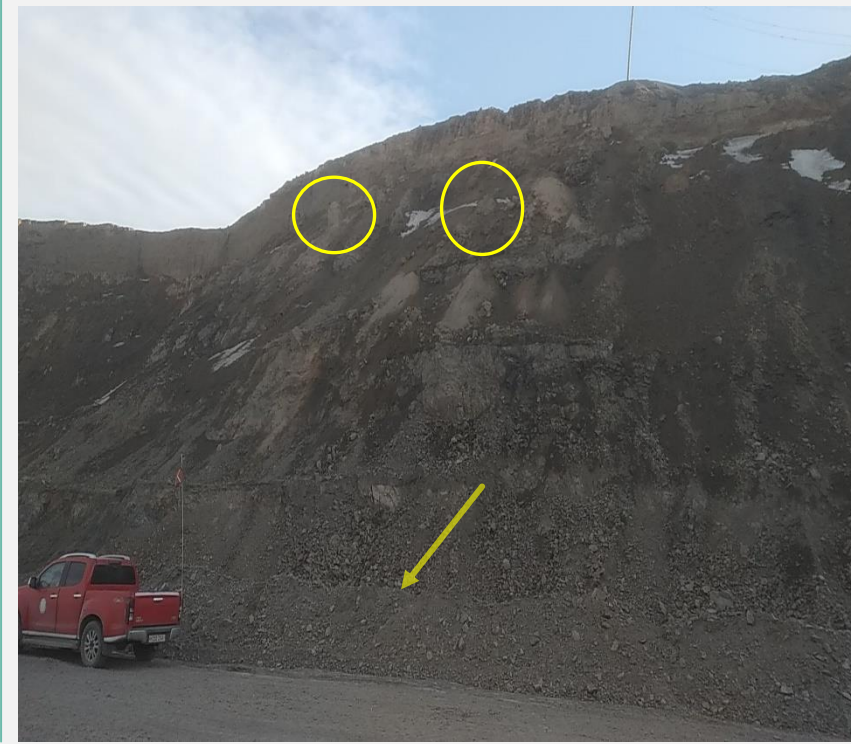
**Н-14.** Наличие навесей, заколов и козырьков, а также навесей из снега и льда на уступах, забоях бортах.

Гор.+490 м. на откосе уступа имеются опасные участки с нависшими кусками горной массы, а так же отсутствует грунтовый вал предохраняющий от падения кусков горной массы.

п.п. 24,47,94. ПБ при разработке месторождений полезных ископаемых открытым способом.

1. Оградить опасный участок грунтовым валом.
2. Ответственным лицам провести обследование карьера на наличие опасных участков и обеспечить безопасность ведения горных работ.

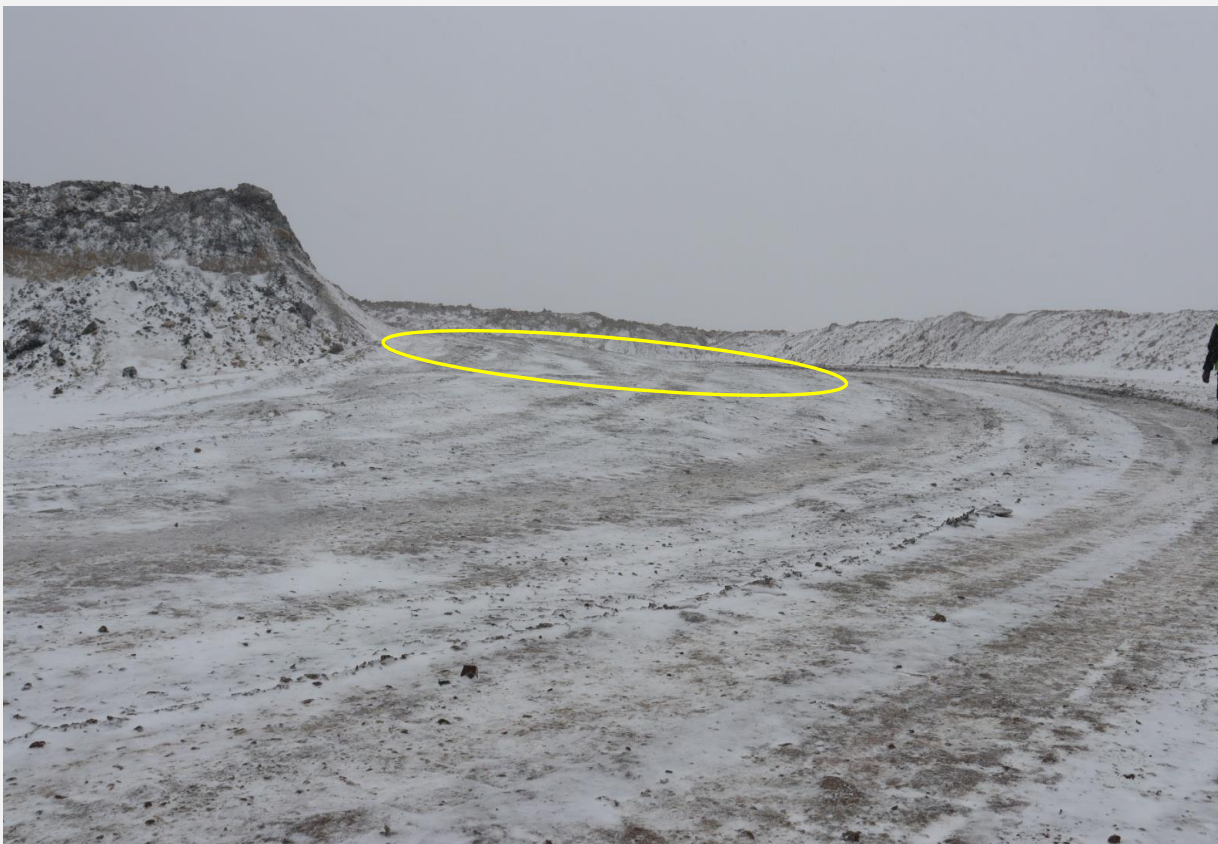
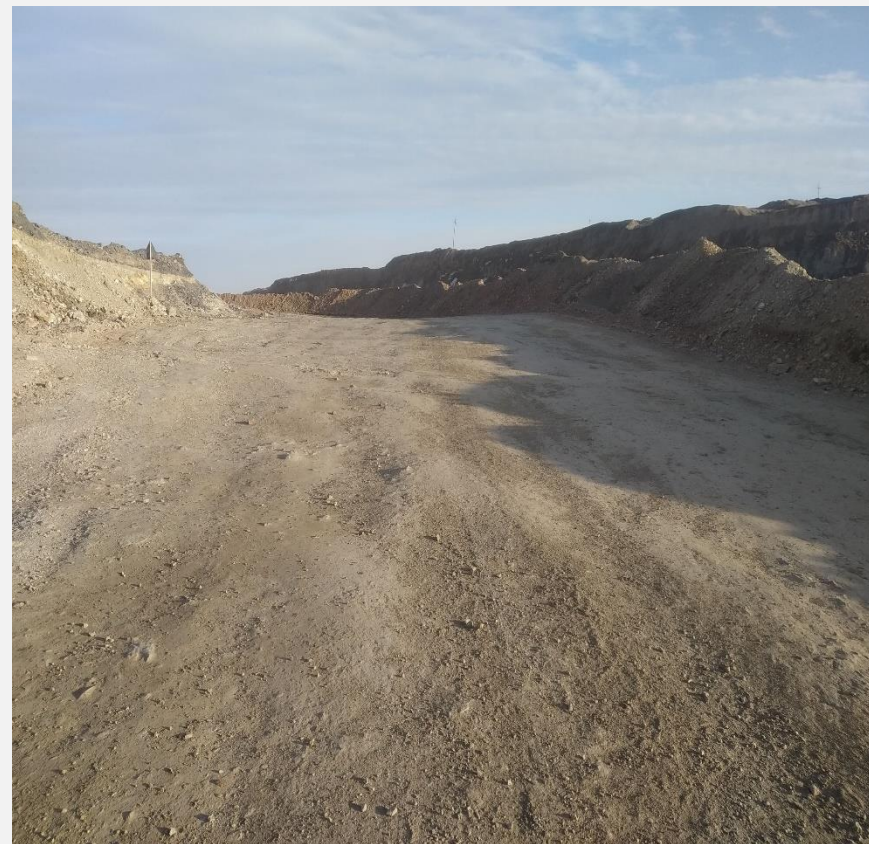
На вираже (гор.+495 м.) автодороги ведущая к ЭКГ №35 имеется обратный поперечный уклон.

п. 413 ПБ при разработке месторождений полезных ископаемых открытым способом, Таблица № 29 Паспорт автомобильных карьерных дорог карьера «Аджибугут».

Привести поперечный уклон в соответствие с требованием паспорта.

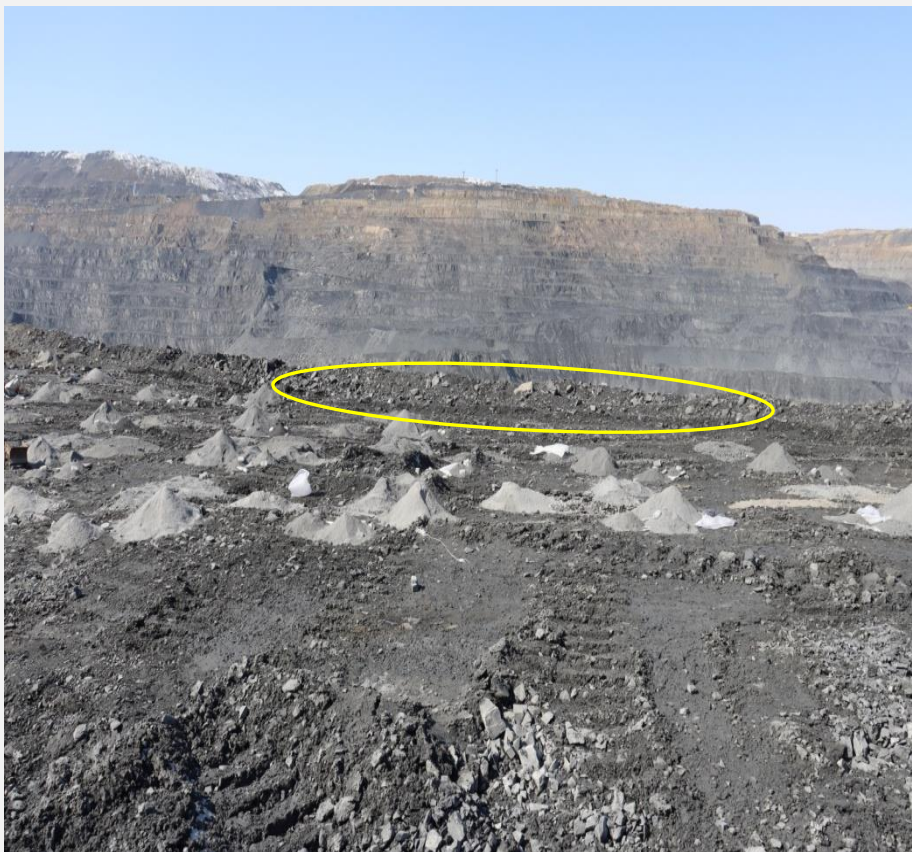
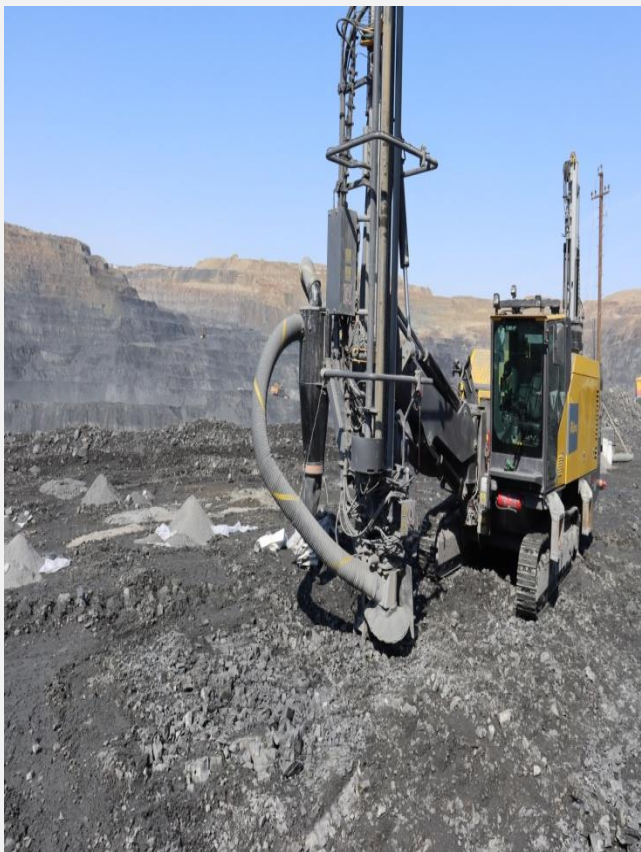
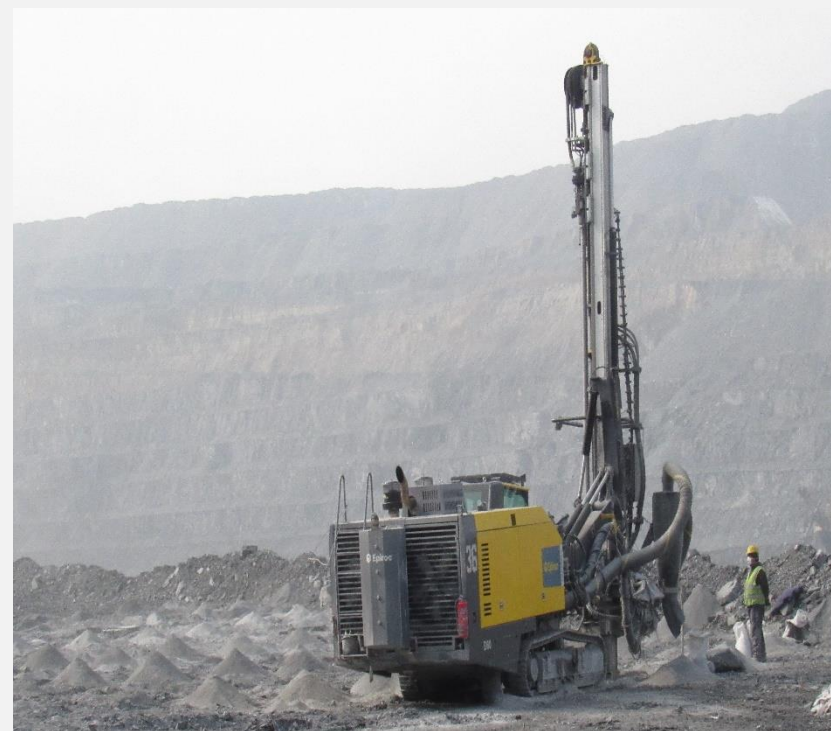
На гор.+220м. где осуществляется бурение скважин буровым станком №36, высота предохранительного вала местами составляет 0,5 м. по паспорту должно быть не менее 1-го м.

п. Паспорт буровых работ ROC-L6, FlexiROC D55 и FURUKAWA DCR-20.

1. **Немедленно** привести в соответствие высоту предохранительного вала.
2. Ответственным лицам на постоянной обеспечить контроль высоту предохранительного вала.

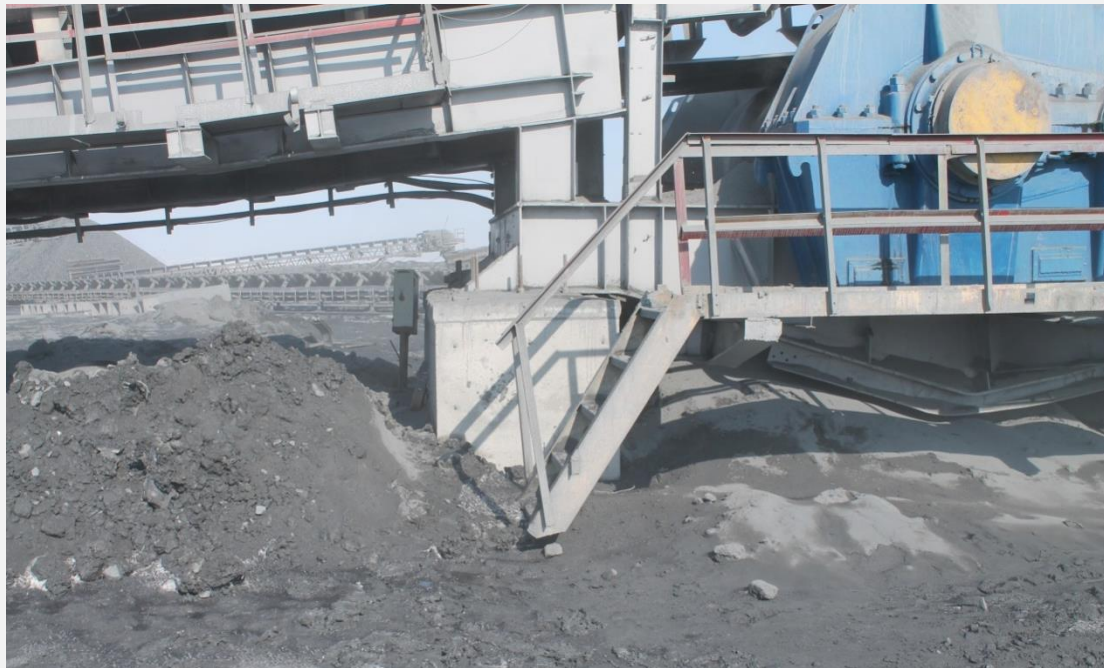
**С-8.** Наличие, исправность, достаточность защитных ограждений, предохранительных устройств на горном оборудовании и на горных машинах.

Допускается проход людей под конвейером, не смотря на установленный аншлаг «Проход запрещен». Необходимо исключить проход, либо установить сплошное ограждение по ширине конвейера.

п. 447 ПБ при разработке месторождений полезных ископаемых открытым способом.

Установить сплошную обшивку под конвейером в месте прохода людей либо исключить проход.

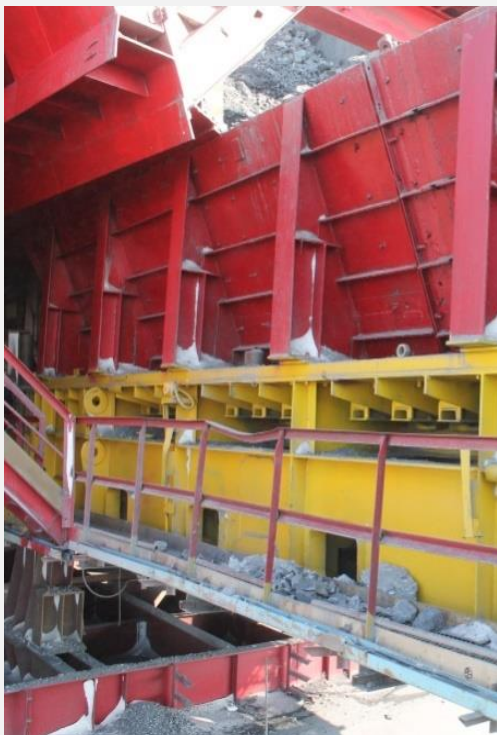
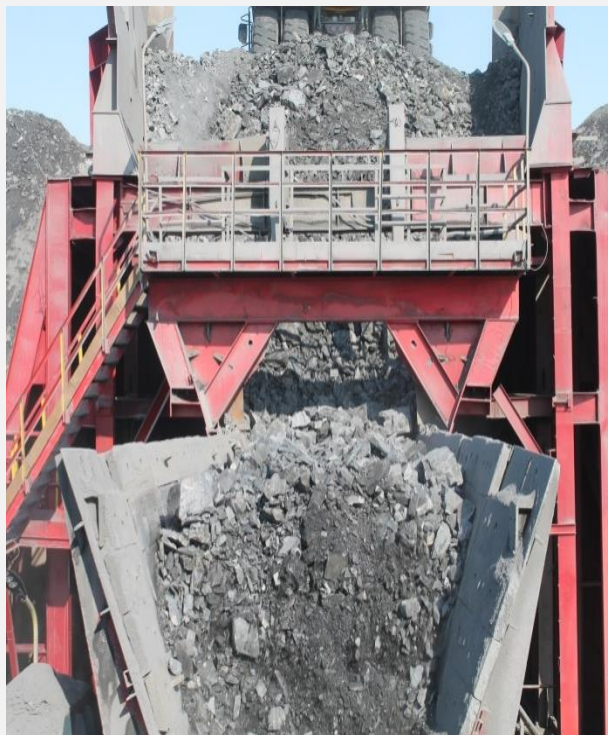
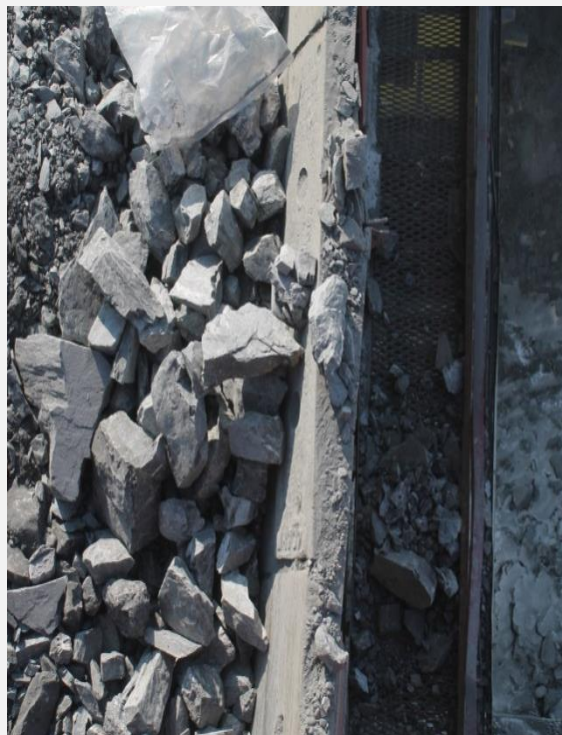
**С-8.** Наличие, исправность, достаточность защитных ограждений, предохранительных устройств на горном оборудовании и на горных машинах.

Деформировано перильное ограждение с левой части питателя приёмного бункера, из-за падения кусков горной массы.

п. 10 ПБ при разработке месторождений полезных ископаемых открытым способом.

**Рекомендуется** нарастить боковые стены питателя минимум на 400мм. Для предотвращения падения горной массы на работников.

Необходимо нарастить боковые стены питателя минимум на 400мм. Для предотвращения падения горной массы на работников.

### Выполняется:

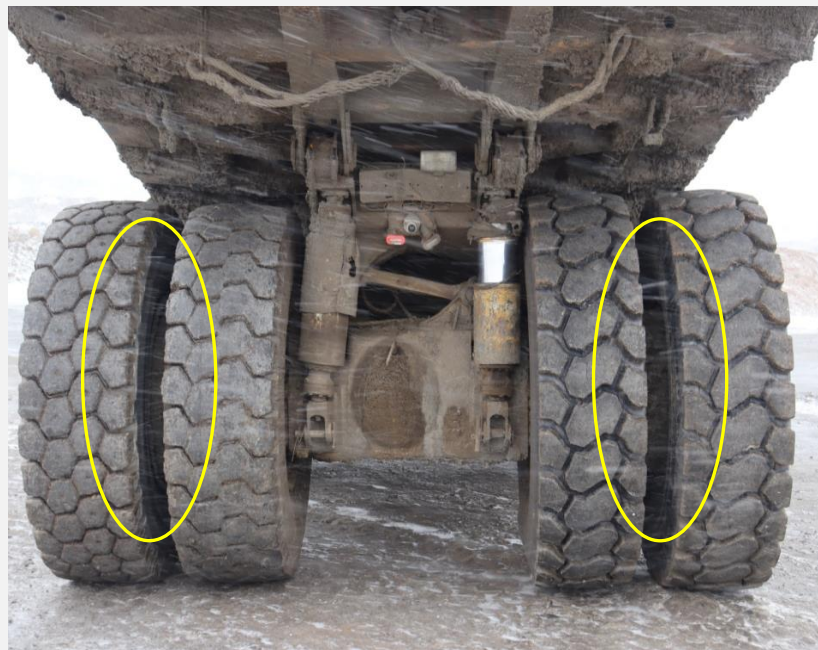
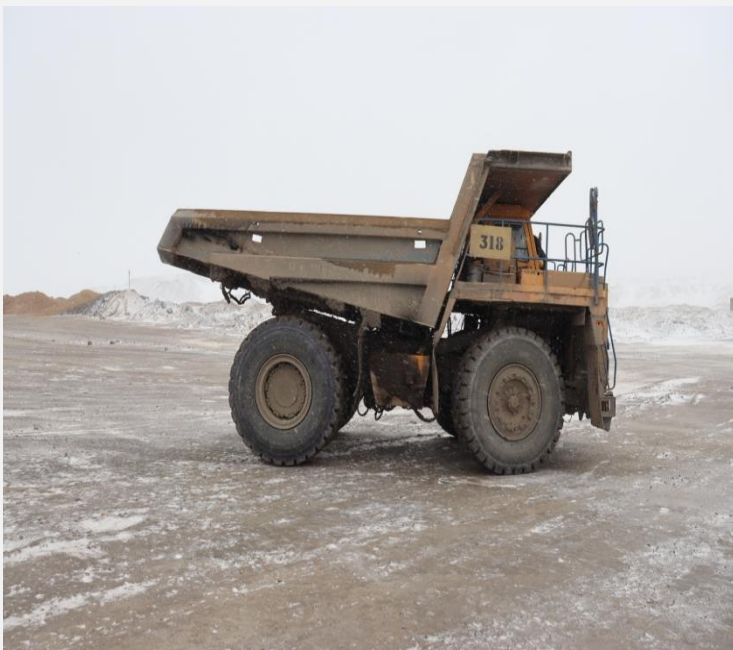
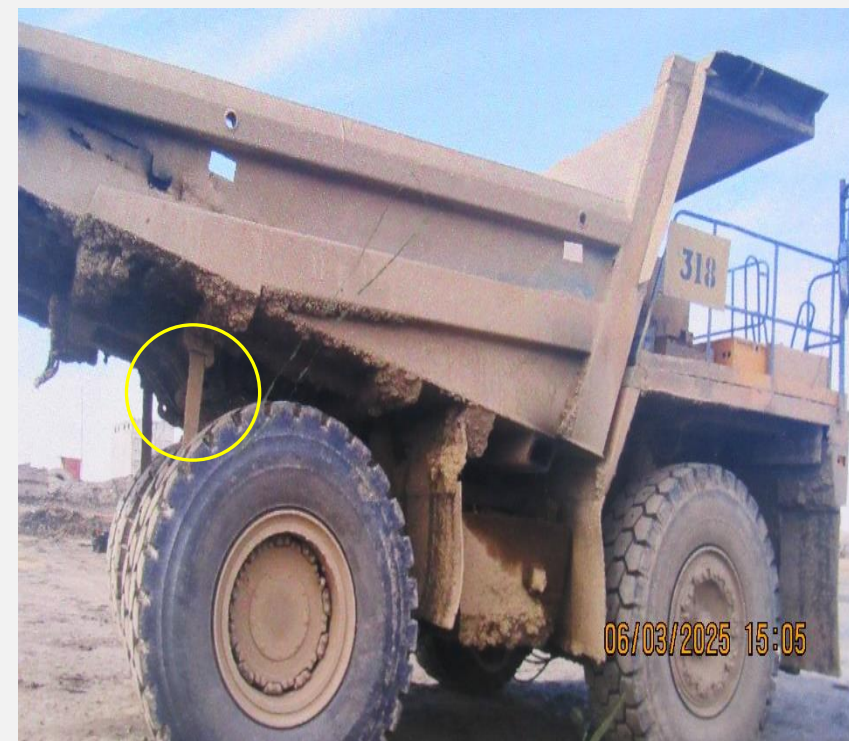
На отвале «Северо-восточный» карьера «Аджибугут» на автосамосвале марки БелАЗ-7555В гар.№318 с обеих сторон отсутствуют камне выталкиватели.

п. 258 Правила по охране труда для работников автомобильного транспорта.

1. Установить камне выталкиватели на автосамосвале.
2. Провести ревизию других автосамосвалов на предмет подобных нарушений.

### Выполнено:

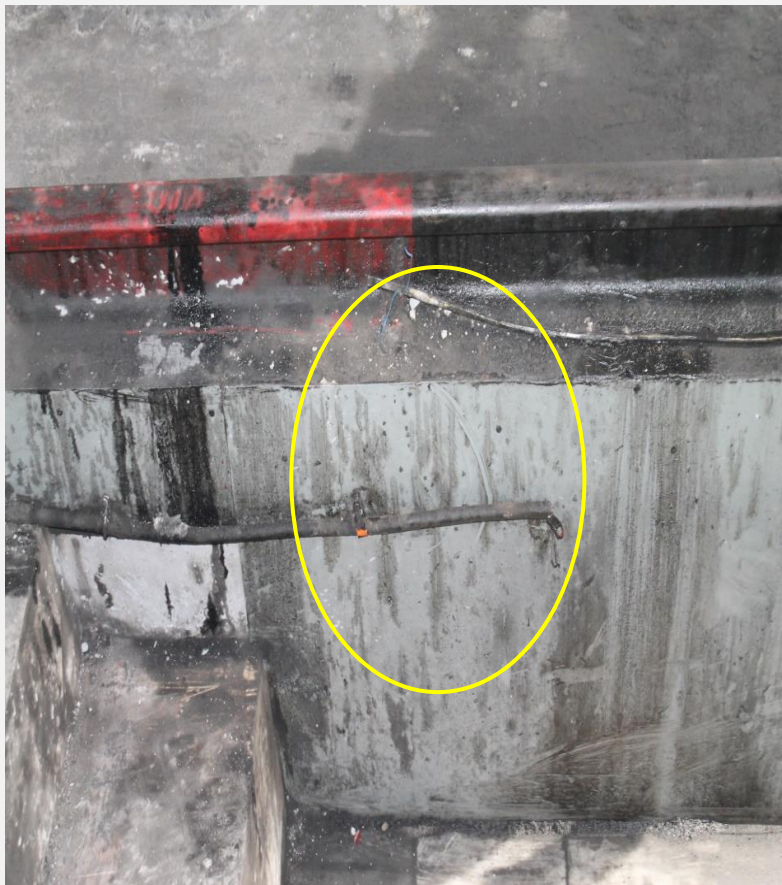
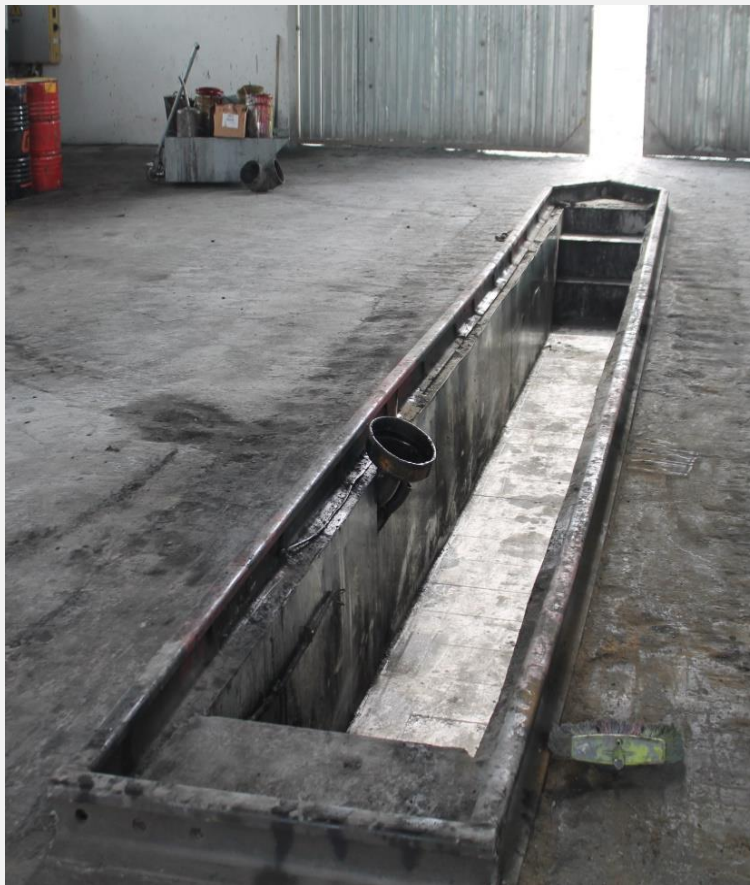
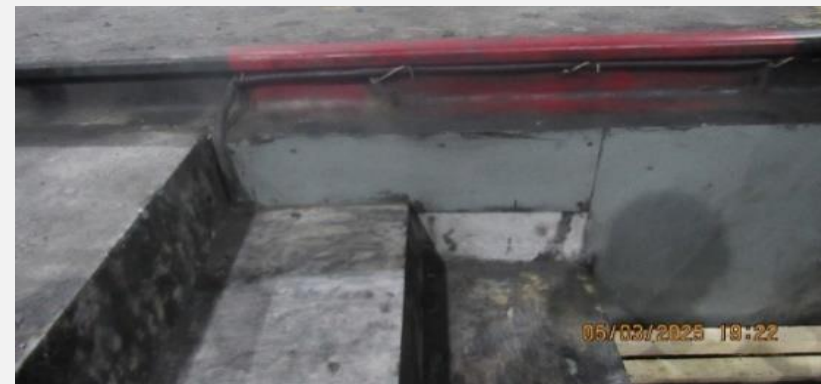
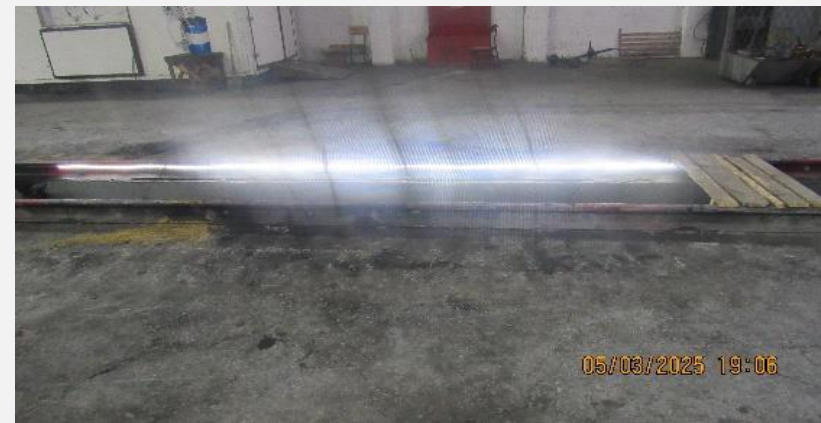
Установленное освещение смотровой ямы участка находится в неисправном состоянии.

п. 148 Правила по охране труда для работников автомобильного транспорта.

Произвести ремонт и восстановить работоспособность освещения в смотровой яме.

### Выполнено:

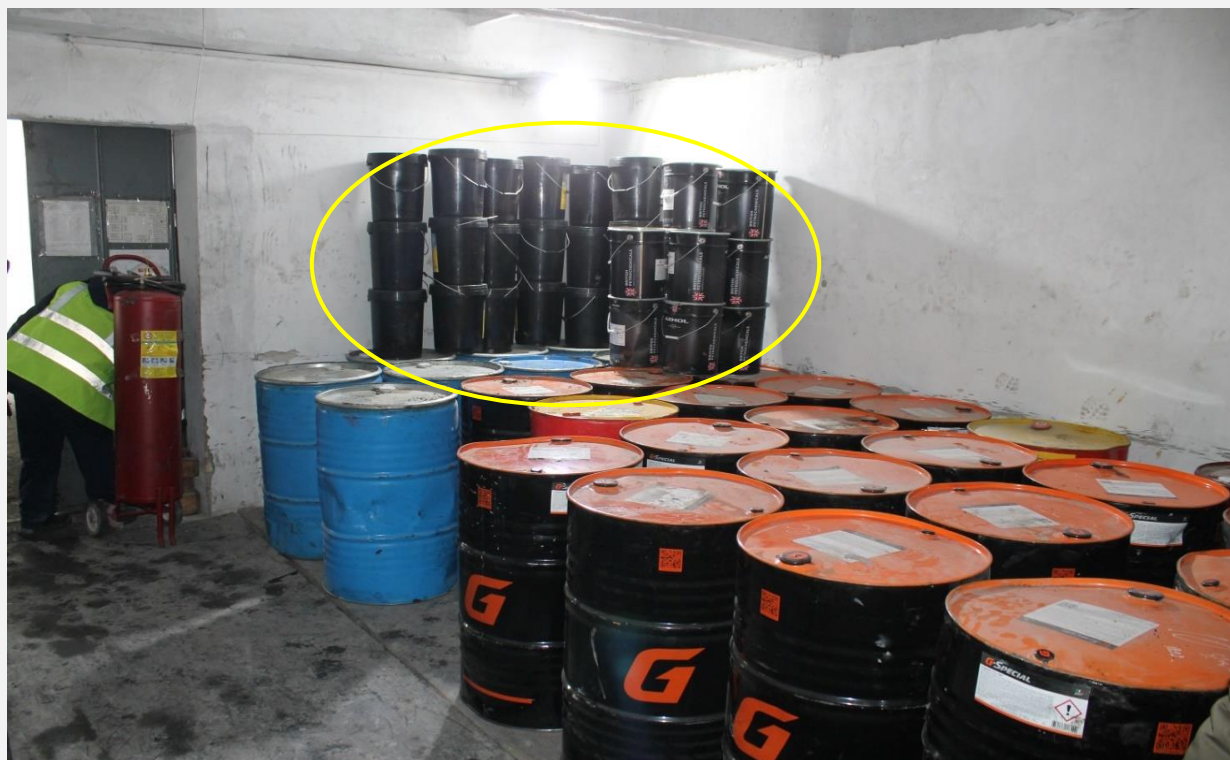
Допускается не правильное хранения ГСМ в 20 кг.-х ёмкостях (в ведрах) на масляных (200 литровых) бочках. Необходимо для ГСМ в ведрах установить стеллаж.

п. 126 Правила по охране труда для работников автомобильного транспорта.

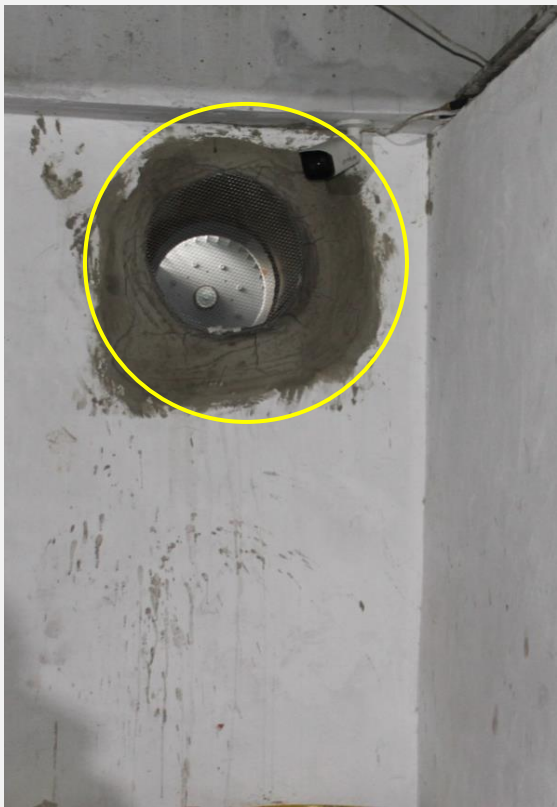
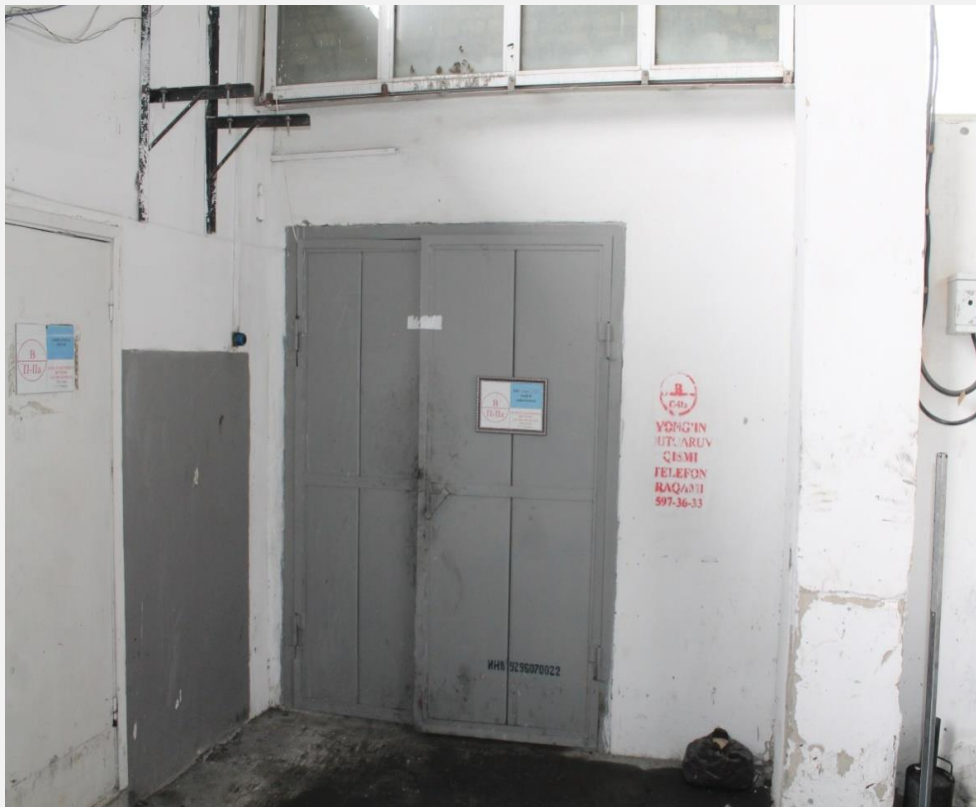
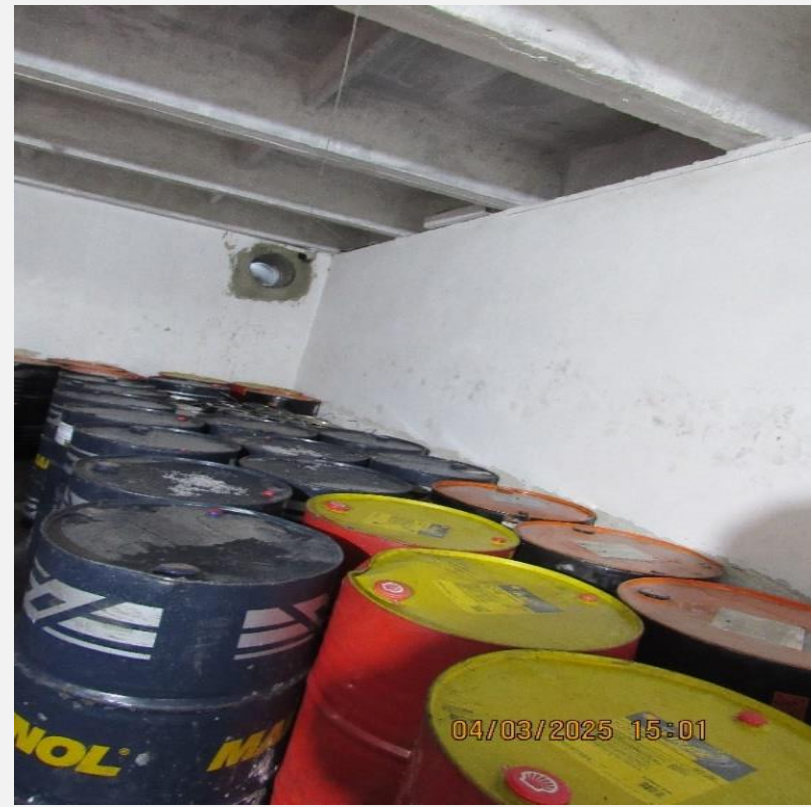
Вентиляционно-вытяжная установка склада ГСМ находится в нерабочем состоянии. При пробном запуске в момент проверки установка не сработала.

п. 183 Правила по охране труда для работников автомобильного транспорта.

Произвести ремонт и восстановить работоспособность вентиляционной установке.

### Выполнено:

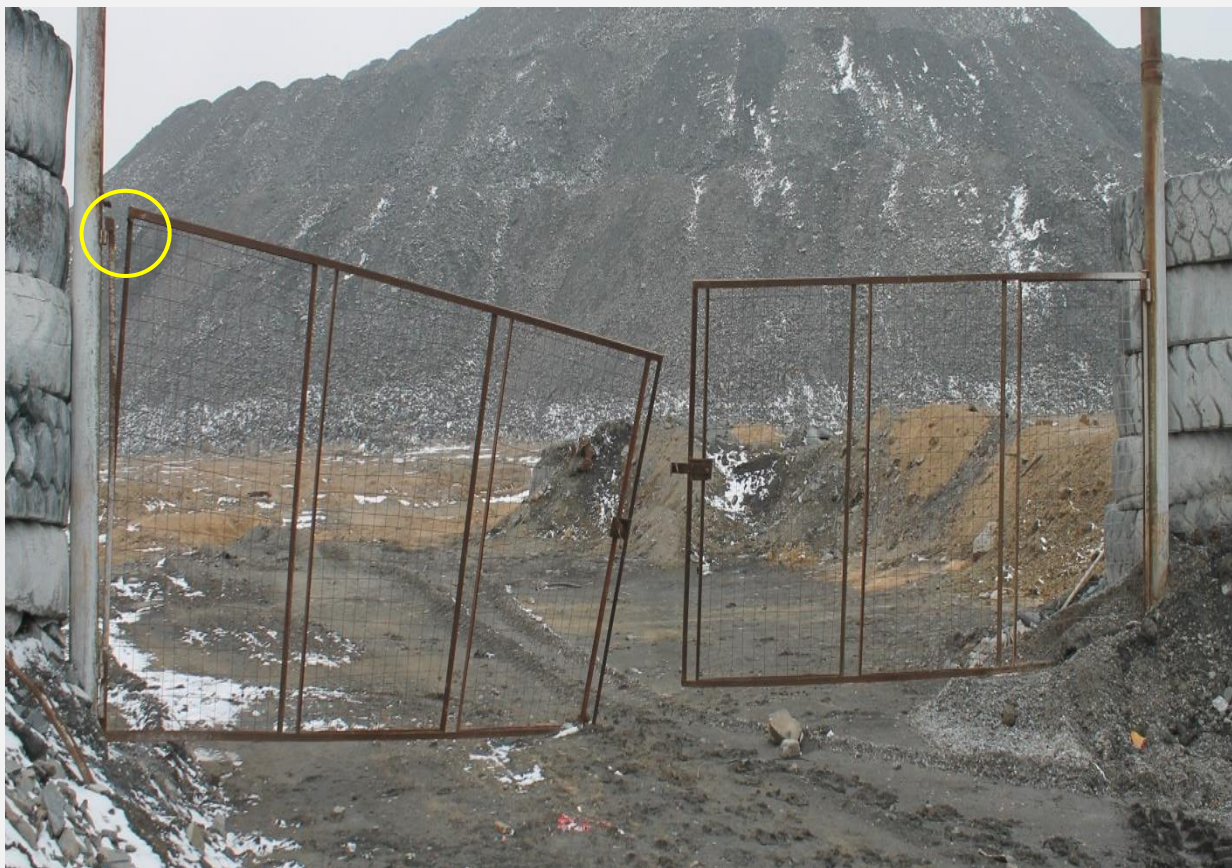
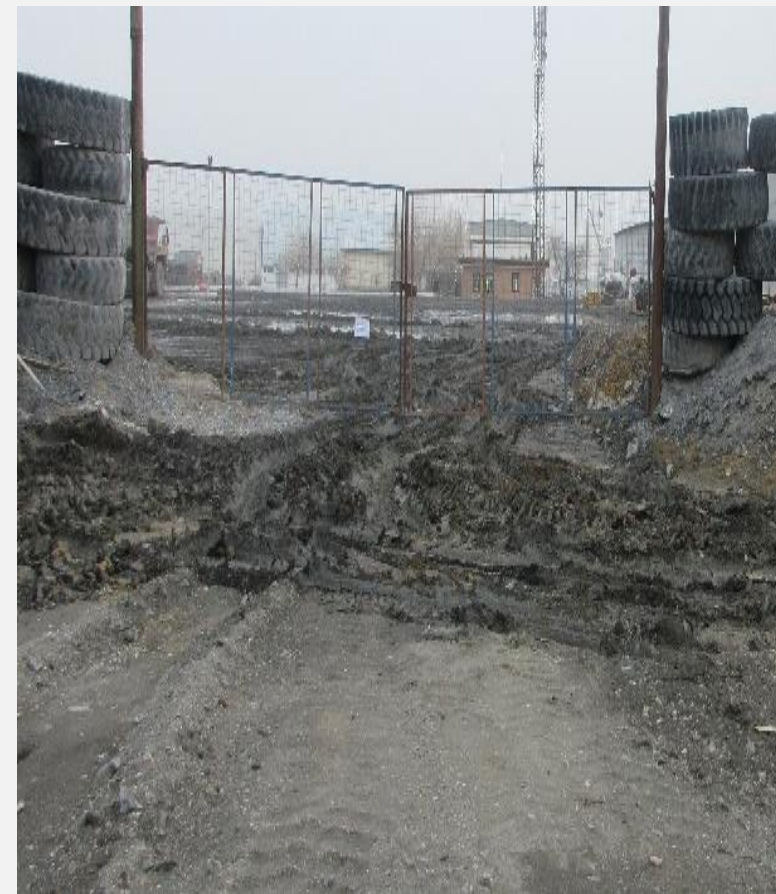
Установленные запасные ворота находятся в неисправном состоянии, т.е. установленный шарнир с одной стороны оторван от сварного шва со стойки ворот.

п.7.1 ГОСТ 31174 - 2017 ВОРОТА МЕТАЛЛИЧЕСКИЕ.

Привести в соответствии с требованием правил.

### Выполнено:
