A Fonte Imagem e sua equipe têm o prazer de apresentar a Histerosalpingografia por Ressonância - “One-stop” na investigação de infertilidade.

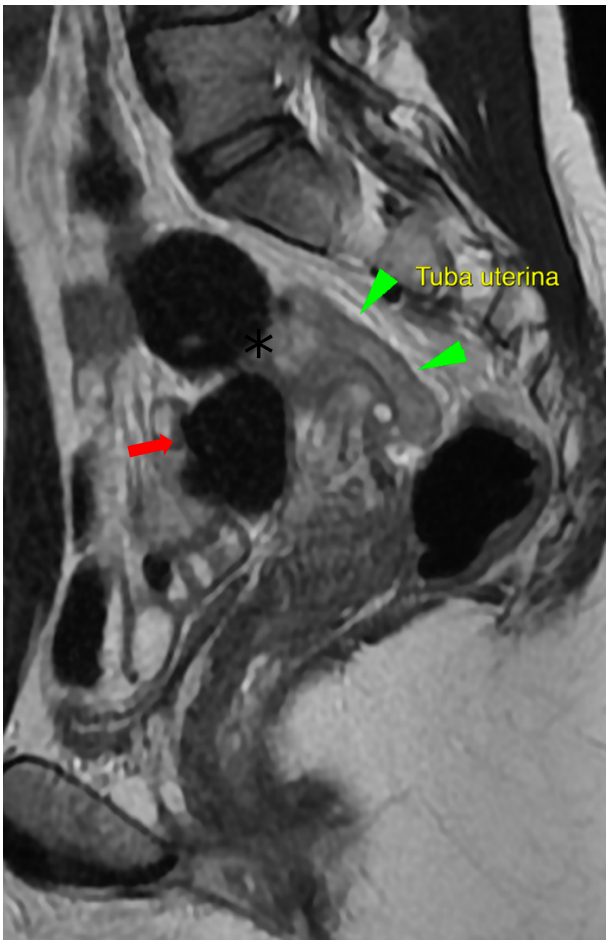
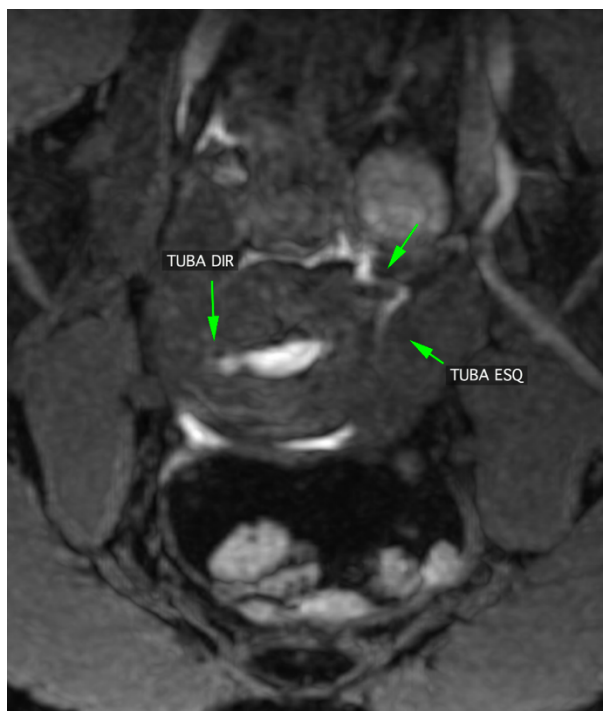
Histerossalpingorressonância mostrando com precisão a tuba uterina esquerda (A) junto à superfície posterior do ovário, aderida à endometriose dos compartimentos posterior e lateral (B). Notar preenchimento pelo meio de contraste da cavidade uterina (*), do segmento intramural da tuba direita (demais segmentos obstruídos) e patência da tuba esquerda com peritonização do meio de contraste ().

- O exame é realizado através da canulação do colo uterino e da injeção retrógrada do meio de contraste (gadolínio diluído em soro fisiológico). O procedimento é realizado após a aquisição das imagens convencionais de Ressonância da Pelve com alta resolução e preparo intestinal. Desta forma, podemos detalhar ao mesmo tempo outras possíveis causas de infertilidade, extratubárias, como as alterações uterinas (malformações mullerianas, adenomiose, sinéquias, leiomiomas, pólipos), ovarianas (atrofia, reserva folicular, endometriomas), além do mapeamento de endometriose.
