**KEMENTERIAN PENDIDIKAN DAN KEBUDAYAAN
DIREKTORAT JENDERAL KEBUDAYAAN**

**LAPORAN KEGIATAN KAJIAN IDENTIFIKASI POTENSI CAGAR BUDAYA
DI KABUPATEN HULU SUNGAI SELATAN, KABUPATEN TAPIN, KABUPATEN
BANJAR, KABUPATEN BARITO KUALA DAN KOTA BANJARMASIN
KALIMANTAN SELATAN**

**BALAI PELESTARIAN CAGAR BUDAYA
WILAYAH KERJA KALIMANTAN
DI SAMARINDA
2014**

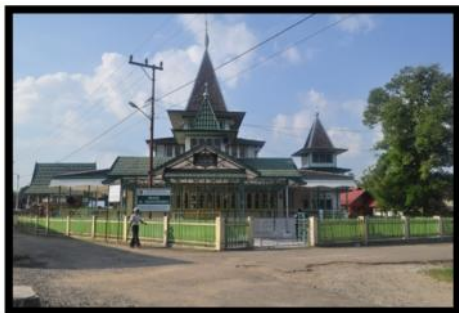
A	Identifikasi Cagar Budaya	
1	Nama Objek	Masjid Al Mukarrahmah
2	Lokasi	Desa Banua Halat Kiri, Kecamatan Tapin, Kabupten Tapin. Koordinat : 50 M 294741 UMT 9677835 Elevasi : 9 M Letak Geografis : 115°09'12.0' BT 2°54'47,5'LS
	Aksesibilitas	Jarak dari pusat kota ke lokasi situs 7 km dengan menggunakan jalan darat
3	Deskripsi	<p>Masjid Al Mukarrahmah atau sering disebut dengan Masjid Banua Halat dengan arah hadap barat daya. Bangunan masjid ini bercirikan arsitektur tradisional dengan atap tumpang. Sebagai bangunan tradisional, masjid Banua Halat merupakan rumah ibadah yang dibangun berdasarkan konsep arsitektur etnis masyarakat Banjar. Pada awalnya masjid ini dibangun berlantai panggung dari papan kayu ulin, selanjutnya diurug dengan pasir dan lantainya diganti dengan ubin berhias. Bangunan ini berdenah persegi empat yang berukuran:</p> <p>p : 15, 50 meter; l : 15, 50 meter.</p> <p>Pada bagian atap tertutup dari sirap kayu dengan bentuk atap tumpang tiga dengan puncak limas yang dihiasi oleh mustika/pataka atau memolo. Di dalam ruangan terdapat 4 buah tiang utama yang berfungsi sebagai penyangga dan 12 tiang penyangga atap.</p> <p>Pada masing-masih tiang pancang terdapat nama orang yang menyumbangkan kayu tersebut. Pintu</p>

<p>masuk utama terletak di sisi timur tegak lurus dengan mihrab pada masing-masing sisi masjid juga terdapat 10 pintu masuk berhias kaca. Di depan pintu utama pada sisi kanan dan kiri terdapat 2 buah guci.</p> <p>Di dalam bangunan utama terdapat mimbar sebuah bangunan pengimaman yang berbentuk lengkung dan terdapat dua panel tegak yang penuh dengan pahatan bermotif floralistik atau sulur-suluran daun. Di depan mihrab terdapat sebuah mimbar yang dimanfaatkan sebagai tempat berkotbah. Hiasan pada mimbar merupakan pengaruh ragam hias pra Islam, yakni hiasan “Dahi” atap gerbang pintu mimbar yang pembuatannya seperti diilhami dari hiasan berbentuk lengkung pola kalamakara atau banaspati. Di samping mimbar terdapat rak tempat menaruh botol yang berisi air yang akan diberi doa yang diyakini untuk penyembuhan.</p>
4	Sejarah	<p>Menurut tradisi lisan yang berkembang di masyarakat Banua Halat dan sekitarnya, Masjid Banua Halat didirikan atas prakarsa seorang tokoh agama bernama Datu Ujung atau Datu Pujung (sebelum memeluk agama Islam bernama Intingan atau Palui Anum) bersama-sama masyarakat setempat. Selain membangun Masjid Banua Halat, Datu Ujung juga diyakini sebagai pemrakarsa pembangunan masjid di Parigi dan Gedung Keramat. Kakak kandungnya bernama Dayuhan (Palui Tuha) yang karena ingin mempertahankan kepercayaan lamanya, kemudian pergi meninggalkan Intingan mendirikan pemukiman baru di Pegunungan Meratus. Keturunan Dayuhan membangun desa-desa di Mancabung, Harakit, Balawaian, dan Danau Darah di Pegunungan Meratus, Tapin. Desa tempat masjid dibangun oleh Intingan dinamakan “ Banua Halat” karena menjadi daerah perbatasan antar kedua bersaudara berbeda keyakinan, namun demikian Dayuhan tetap menganggap Intingan sebagai saudara kandungnya</p>

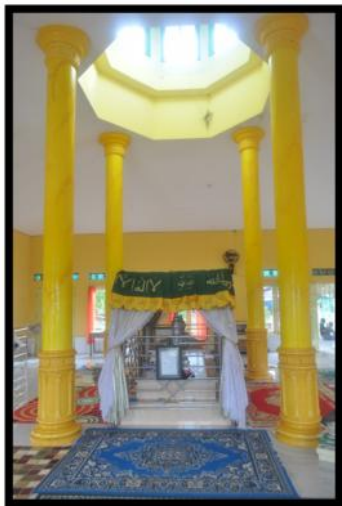
A	Identifikasi Cagar Budaya	
1	Nama Objek	Makam Datu Hamid Abulung
2	Lokasi	<p>Jl. Martapura Lama RT 1, Desa Sungai Batang Hilir, Kecamatan Martapura, Kabupaten Banjar.</p> <p>Koordinat : 50 M 257111 UMT 9629414 Elevation : -7 M Letak Geografis : 114°48'50.5' BT 3°21'01.1'LS</p>
	Aksesibilitas	Jarak dari pusat kota ke lokasi situs 8 km menggunakan jalan darat dan 5 menit menyeberang menggunakan perahu.
3	Deskripsi	<p>Makam ini berada di dalam bangunan cungkup yang berbentuk persegi empat dengan empat tiang pancang. Ukuran dari bangunan cungkup p : 12,50 meter; l : 12 meter; t : 3,89 meter.</p> <p>Bangunan cungkup makam ini mengarah ke selatan. Pada awalnya makam ini hanya gundukan tanah dengan nisan yang terbuat dari kayu ulin. Kemudian makam ini dipindahkan dan nisannya diganti dengan menggunakan beton. Ukuran jirat makam yaitu: p : 2,37 meter; l : 1,47 meter.</p> <p>Di dalam bangunan tersebut terdapat beberapa</p>

makam lainnya. Lokasi berdirinya bangunan ini berada di tengah-tengah tanah untuk pemakaman umum.
4	Sejarah		Datu Hamid Abulung atau lebih dikenal dengan nama Datu Abulung merupakan salah satu tokoh pemikir islam di Kalimantan yang sejaman dengan Syekh Muhammad Arsyad Al Banjari dan Syekh Muhammad Nafis Al Banjari. Datu Abulung sangat berjasa dalam perkembangan agama Islam di Kalimantan Selatan pada masa pemerintahan Sultan Tamhidullah yang berkuasa di Kerajaan Islam Banjar Kalimantan Selatan (1778-1808 M). Datu Abulung memang wali terkenal dalam paham-paham keagamaannya di bidang tasawuf. Hanya saja karena pahamnya ini disampaikan kepada masyarakat awam yang belum memiliki dasar ketauhidan yang mapan, maka oleh penguasa kerajaan Banjar, Datu Abulung dijatuhi hukuman mati.
5	Fungsi Dulu dan Sekarang		Dulu : Tempat makam Sekarang : Sebagai tempat makam dan berziarah.
6	Periodisasi		Masa Islam

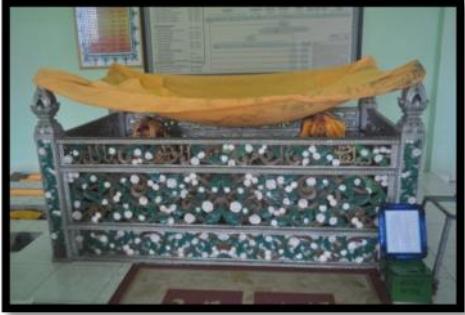
A	Identifikasi Cagar Budaya	
1	Nama Objek	Makam Sultan Adam
2	Lokasi	<p>Jl. Sultan Adam RT I RW I, Dusun Kp. Jawa, Kecamatan Martapura, Kabupaten Banjar.</p> <p>Koordinat : 50 M 261175 UMT 9622560 Elevation : 18 M Letak Geografis : 114°51'01,7' BT 3°46'44.9'LS</p>
	Aksesibilitas	Jarak dari pusat kota ke lokasi situs 7 km dengan menggunakan jalan darat
3	Deskripsi	Pada awalnya Makam Sultan Adam hanya berupa nisan berbentuk batu bulat, tanpa

<p>jirat dengan pagar kayu ulin. Pada tahun 2009, lantai kubah ditinggikan, dilapisi keramik, serta dibuatkan bangunan kubah (cungkup) dari beton. Selain Makam Sultan Adam terdapat beberapa makam orang-orang penting dan pejuang daerah. Makam ini memiliki ukuran :</p> <p>p : 2,6 meter; l : 1,2 meter; t : 1 meter.</p> <p>Ukuran pada nisan : t : 0. 25 meter</p> <p>Ukuran pada cungkup : p : 12 meter; l : 15 meter; t : 8 meter.</p> <p>Pada bagian pagar bermotif floralistik dan terutama sulur-sulur daun. Pada bagian dinding sebelah barat terdapat silsilah keturunan yang pernah memerintah di Kerajaan Banjar.</p>
4	Sejarah	<p>Sultan Adam Al Watsiq bin Sultan Sulaiman Saidullah II merupakan putra tertua dari Sultan Sulaiman Rahmatullah yang berjumlah 23 orang. Sultan Adam memiliki saudara kandung sebanyak 5 orang dan saudara seayah sebanyak 17 orang. Beliau lahir di Karang Anyar/ Karang Intan tahun 1786 M. Sultan Adam adalah Sultan Banjar yang ke-12 pada perhitungan zaman Islam.</p> <p>Beliau memegang kesultanan sejak tahun 1825-1875 selama memegang kesultanan telah menetapkan Undang-Undang Sultan Adam yang terdiri dari 38 Pasal, mengenai Pemerintahan, kemasyarakatan (Pertanian /Pertanahan) dan Keagamaan. Sultan Adam mewasiatkan secara tertulis penggantian Sultan Banjar ditetapkan cucu Beliau Pangeran Hidayatullah (Pencetus Perang Banjar). Sultan Adam Wafat pada hari Ahad 1 Nopember 1875 M di Martapura.</p>

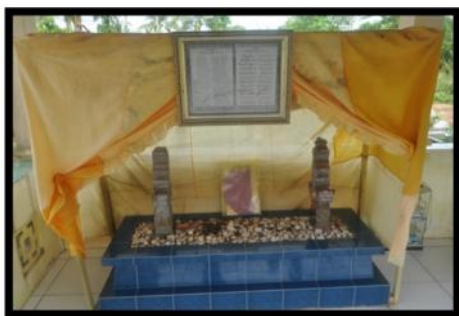
A	Identifikasi Cagar Budaya	
1	Nama Objek	Makam Sultan Inayatullah
2	Lokasi	Desa Dalam Pagar Hilir RT I RW I, Kecamatan Martapura , Kabupaten Banjar.
	Aksesibilitas	Koordinat : 50 M 259077 UMT 9627197 Elevation : 15 M Letak Geografis : 114°49'54.0' BT 3°22'13.4'LS Jarak dari pusat kota ke lokasi situs 8 km dengan menggunakan jalan darat
3	Deskripsi	Makam Sultan Inayatullah memiliki bentuk dan motif nisan tipe Aceh. Makam ini berada tepat dibelakang rumah juru pelihara. Pada tahun 2001 bangunan makam ini hanya sebuah bangunan semi permanen dengan atap seng. Tahun 2009 dibangun bangunan gazebo dan tahun 2010 diperbaiki bagian tempok dan lantai. Makam ini sekarang berbahan batu dan keramik memiliki ukuran : p : 1,6 meter; l : 0,65 meter; t : 0,45 meter; T. Nisan : 0,55 meter. Ukuran cungkup : p : 5 meter; l : 5 meter

t : 4,8 meter. Akses menuju makam ini berupa jalan setapak.
4	Sejarah	Sultan Inayatullah atau Pangeran Dipati Tuha I adalah Sultan Banjar yang memerintah di tahun 1642-1647 sebagai pengganti Sultan Saidullah. Beliau merupakan putra dari Sultan Mustain Billah dan Ratu Agung.
5	Fungsi Dulu dan Sekarang	Dulu : Sebagai tempat makam Sekarang : Sebagai tempat makam dan tempat berziarah
6	Periodisasi	Masa Islam
7	Pemeringkatan	Cagar Budaya tingkat Kabupaten.
B	Kondisi Keterpeliharaan Cagar Budaya	
	<u>Juru Pelihara</u> Jumlah: 1 orang	Nama : Makkinuddin TTL : Martapura, 6 September 1954 Umur : 59 Tahun
C	Keterawatan Cagar Budaya/Situs	
1	Luas Bangunan	25 m ²
2	Sarana dan Prasarana	Jalan
3	Keterawatan	Terawat
4	Kerusakan	- Tidak ada kerusakan pada bagian situs Makam Inayatullah. - Cat pada bagian pagar sudah rapuh.
5	Ancaman	Hewan (Kelelawar).
6	Jumlah Pengunjung	Jumlah pengunjung yang datang sekitar 30 setiap bulan terdiri dari Pelajar, Wisatawan nusantara, dan Tamu Dinas

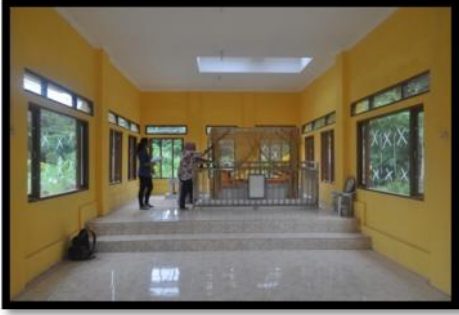
A	Identifikasi Cagar Budaya	
1	Nama Objek	Makam Sultan Sulaiman
2	Lokasi	Jl. Sultan Sulaiman RT I RW I, Desa Lihung, Kecamatan Karang Intan, Kabupaten Banjar. Koordinat : 50 M 269832 UMT 9620206 Elevation : 12 M Letak Geografis : 114°55'41,8' BT 3°28'01.8'LS
	Aksesibilitas	Jarak dari pusat kota ke lokasi situs 18 km dengan menggunakan jalan darat
3	Deskripsi	Makam Sultan Sulaiman berada di sebuah bangunan cungkup dengan 3 makam yang merupakan makam dari keluarga Sultan sendiri. Makam Sultan Sulaiman sudah mengalami pemugaran dan dibangun

<p>bangunan pelengkapanya sebanyak tiga kali. Pada tahun 1997 nisan pada makam ini diganti dan pembuatan pagar dari kayu ulin. Pada tahun 2012 dibangun kubah dari beton dan pada tahun 2013 dibangun sebuah bangunan dengan konsep minimalis dan tampak terdapat beberapa tambahan. Di dalam bangunan cungkup tersebut terdapat 4 makam. Makam ini memiliki ukuran :</p> <p>p : 2,6 meter; l : 1,2 meter; T. Nisan : 0,25 meter.</p> <p>Kondisi Makam Sultan Sulaiman baik untuk nisan, jirat dan cungkupnya sudah tidak asli lagi</p>
4	Sejarah	Sultan Sulaiman atau Sultan Sulaiman Rahmatullah adalah Sultan Banjar yang memerintah antara tahun 1801-1825. Pada masa pemerintahan Sultan Sulaiman pusat pemerintahan berada di Karang Intan, Kabupaten Banjar. Sultan Sulaiman meninggal pada tanggal 3 Juni 1825.
5	Fungsi Dulu dan Sekarang	<p>Dulu : Sebagai makam</p> <p>Sekarang : Sebagai makam dan tempat ziarah.</p>
6	Periodisasi	Masa Islam

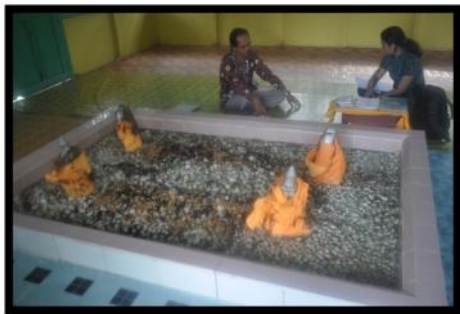
Makam Panglima Wangkang berada di dalam kawasan objek wisata religious kubah Datuk H Abdusshamad sekeluarga. Makam ini berada di sebuah bangunan cungkup yang berukuran : p : 7 meter; l : 7 meter; t : 3,22 meter. Atap bangunan ini dari seng dan berdinding beton yang dihiasi dengan bahan kayu bermotif lubang-lubang. Terdapat dua pintu masuk dari depan dan samping kiri. Di dalam bangunan tersebut terdapat makam Panglima Wangkang beserta istrinya. Terdapat perbedaan nisan antara nisan Panglima Wangkang yang berbentuk gadha dan berbahan batu sedangkan nisan istrinya berbentuk pipih, terdapat ukiran floralistik dan berbahan kayu ulin. Kedua nisan pada makam ini dicat dengan warna perak dan di lapiisi dengan kain kuning.

3	Keterawatan	Terawat
4	Kerusakan	<ul style="list-style-type: none"> - Kerusakan pada nisan yang dicat dengan warna perak. - Pada bagian bangunan terdapat atap yang bocor dan berlubang. - Pada pintu depan bagian bawah terdapat lubang
5	Ancaman	<ul style="list-style-type: none"> - Air hujan bisa masuk melalui bagian dinding bangunan sehingga menyebabkan ruangan menjadi lembab. - Jumlah penziarah yang terlalu banyak.
6	Jumlah Pengunjung	Jumlah pengunjung yang datang sekitar 1000 setiap bulan terdiri dari Pelajar, Wisatawan nusantara, dan Tamu Dinas.

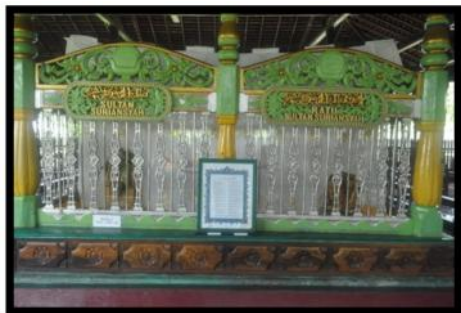
A	Identifikasi Cagar Budaya	
1	Nama Objek	Makam Sultan Suriansyah
2	Lokasi	Jl. Kuin Utara RT 09, Desa Kuin Utara, Kecamatan Banjarmasin Utara, Kota Banjarmasin. Koordinat : 50 M 230257 UMT 9635676 Elevasi : 18 M Letak Geografis : 114°34'21.5' BT 3°17'35,3'LS
	Aksesibilitas	Jarak dari pusat kota ke lokasi situs 8 km dengan menggunakan jalan darat
3	Deskripsi	<p>Makam Sultan berada di dalam cungkup. Selain makam Sultan Suriansyah beserta ratu terdapat beberapa makam antara lain makam anak seorang cina, hulubalang kerajaan, Pangeran Muhammad, Pangeran Ahmad, Sayyid Muhammad, Gusti Muhammad Arsyad, dan makam Syeh H Abd. Malik.</p> <p>Makam Sultan Suriansyah dan Ratunya dibuatkan pagar dengan berukuran :</p> <p>p : 640 centimeter; l : 360 centimeter; t : 235 centimeter; T. Nisan 40 centimeter.</p> <p>Pagar ini terbuat dari beton besi dan kayu ulin serta dihiasi berupa ornament bermotif floralistik.</p> <p>Pada tahun 1982/1983 dilakukan Studi kelayakan dalam rangka pemugaran oleh sebuah tim yang dipimpin Drs. Machi Suhadi (epigrafer dari Puslit Arkenas Jakarta). Pemugaran yang dilakukan antara lain dengan memperkuat pagar bagian bawah dengan slop beton; membersihkan dan membetulkan letak nisan makam, memperkuat dan merapikan</p>

letak marmer makam; memperbaiki ukiran-ukiran yang rusak dan mengembalikan cat makam seperti warna semula. Selanjutnya pada tahun 1985/1986 diarahkan pada kegiatan penyusunan kembali batu bata tanggul dan membangun cungkup yang baru menggantikan cungkup lama yang didirikan pada tahun 1985.
4	Sejarah	Sultan Suriansyah merupakan raja Kerajaan Banjar pertama yang memeluk agama Islam. Sewaktu kecil namanya adalah Raden Samudera, setelah diangkat menjadi raja namanya menjadi Pangeran Samudera dan setelah memeluk Islam namanya menjadi Sultan Suriansyah. Gelar lainnya adalah Panembahan atau Susuhunan Batu Habang. Akan tetapi menurut pengamatan Sultan Suriansyah menjadi raja dari tahun 1526-1545/45.
5	Fungsi Dulu dan Sekarang	Dulu : Sebagai makam Sekarang : Sebagai makam dan tempat ziarah
6	Periodisasi	Masa Islam
7	Pemeringkatan	Cagar Budaya tingkat Provinsi.
B	Kondisi Keterpeliharaan Cagar Budaya	
	Juru Pelihara Jumlah: 2 orang	Nama : Taufik Qurahman TTL : Banjarmasin, 15 Maret 1973 Umur : 40 Tahun Nama : Syahrudin TTL : Banjarmasin, 24 Mei 1980 Umur : 33 Tahun

C	Keterawatan Cagar Budaya/Situs	
1	Luas Bangunan	23, 400 m ²
2	Sarana dan Prasarana	Jalan Raya, Listrik dan Air bersih
3	Keterawatan	Terawat
4	Kerusakan	- Tidak terdapat kerusakan ada makam hanya saja kebersihan situs kurang dijaga. - Pada bagian depan terdapat taman yang kurang ditata.
5	Ancaman	Jumlah jemaat yang beribadah.
6	Jumlah Pengunjung	Jumlah pengunjung yang datang sekitar 1500 setiap bulan terdiri dari Pelajar, Wisatawan nusantara, dan Tamu Dinas.

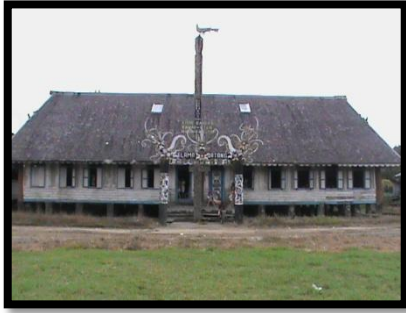
Balai adat Amin Bangen Tawai Uyan terletak di Desa Mara 1 yang dibangun pada tahun 1984 dengan menggunakan bahan kayu mangkirai. Balai Adat ini digunakan untuk upacara adat dan sidang-sidang adat. Arsitektur bangunan ini berbentuk rumah panggung dengan 2 tiang penyangga atap dan terdapat ukiran-ukiran motif dayak pada tiang tersebut. Di dalam ruangan balai ini terdapat sebuah panggung yang digunakan sebagai tempat latihan menari. Nama Balai Adat ini berasal dari bahasa Dayak Kenya (Lebu Tau) yang artinya semangat yang dimiliki masyarakat Desa Mara satu. Selain Balai Adat Amin Bangen Tawai Uyan di Desa mara satu juga terdapat Makam Tua Gunung. Makam ini merupakan makam tua di sebuah gua sebagai tempat pemakaman Suku Kayan yang terletak diatas gunung. Makam ini dapat ditempuh dengan berjalan kaki dalam waktu 2-3 jam. Menurut hasil wawancara dengan warga sekitar, dari tahun 2010 makam ini sudah tidak dimanfaatkan lagi dan tidak ada yang berkunjung ke makam tersebut, akses jalan menuju makam juga sudah ditutup sehingga Tim BPCB tidak dapat melakukan pendataan pada makam tersebut.

Foto 1 : Tampak depan Balai Adat

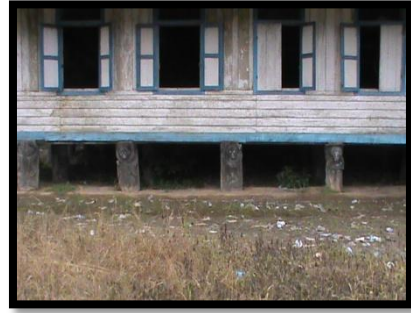
Foto 2 : Tampak samping Balai Adat

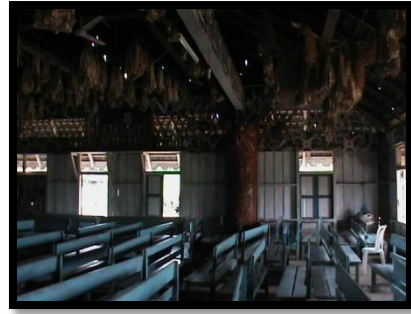
Foto 4 : Situasi di dalam ruangan Balai Adat
