TOYOTA - JOB PLAN DETAILS

Job Plan #: 64394 REV: 4 Description: JP MANTENIMIENTO SENSORES DE BACKUP DE STOP POSITION CONVEYOR HORNO ED

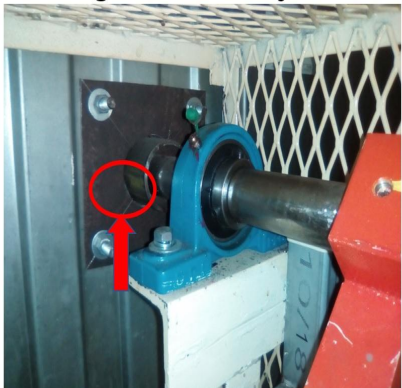
Task ID	Major Steps	Key Points	Reason/Conditions	Duration	Image:
50	REVISION DE TORNILLERIA EN GENERAL	LIMPIEZA, DESGASTES EN TORNILLERIA GENERAL	QUE TENGA BUEN APRIETE Y NO EXISTAN TORNILLOS FLOJOS, REVISION A MARCA DE TORQUE	0	
60	REVISION DE CHUMACERAS	VERIFIQUE POSIBLES DAÑOS FISICOS, CHUMACERA EXTERNA FIJA E INTERNA SIN APRIETE COMO JUNTA EXPANSIVA	QUE NO EXISTAN DEFORMACIONES NI AMARRE CON EL EJE DE LA FLECHA	0	Tornillos de la chumacera exterior ligeramente flojos.
