**PERBAIKAN EARTH WIRE, COMPRESSION JOINT, KONDUKTOR  
RANTAS, DAN SPACER 500 kV  
NOMOR: 9.022/IK/TRS.00.003/KOMISI-PDKB PUSAT/2018**

Instruksi kerja ini disusun sebagai petunjuk pekerjaan penggantian/ perbaikan *earth wire*, *compression joint*, konduktor rantas, dan *spacer* pada jaringan SUTET 500 kV.

Meliputi pekerjaan penggantian perbaikan *earth wire*, *compression joint*, konduktor rantas, dan *spacer* 500 kV pada tower lattice tension / suspension dengan konfigurasi horizontal / vertikal semua fasa

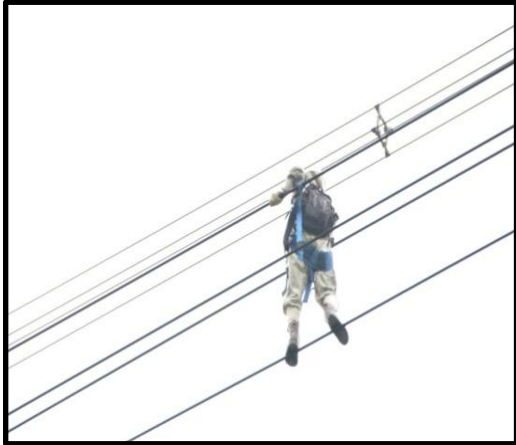
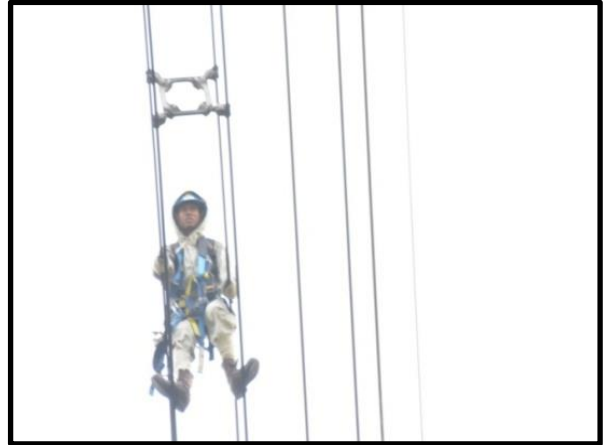
Perbaikan / Penggantian Spacer / Konduktor pada SUTET 500 kV  
dengan merambat ke konduktor ( max spacer ke-2 ).

#### 8.2.1 Perbaikan / penggantian spacer / konduktor pada SUTET 500 kV dengan merambat ke konduktor (maksimal hingga spacer ke - 2)

1. Bersihkan peralatan isolasi, lakukan pengujian peralatan isolasi dan rangkai semua peralatan
2. Pasang *capstan hoist* pada kaki tower
3. Naikkan dan pasang *handline*
4. Naikkan *tool bag* dan peralatan yang dibutuhkan pada posisinya
5. Lepas dan pindahkan arching sisi cold ke body tower (*bila diperlukan sesuai hasil Job Safety Analysis*)
6. Lakukan pengetesan insulator sesuai IK asesmen insulator dan konduktor No : 9.005/IK/TRS.00.003/KOMISI-PDKB PUSAT/2018
7. Pasang peralatan akses ke konduktor sesuai IK No : 9.003/IK/TRS.00.003/KOMISI-PDKB PUSAT/2018
8. Akses *hot end man* ke konduktor secara bergantian

9. *Hot end man* merambat konduktor menuju titik *spacer* / konduktor yang akan diperbaiki/ diganti (maksimal hingga *spacer* ke - 2)
10. Setelah perbaikan / penggantian selesai, *hot end man* merambat konduktor kembali ke titik akses ke konduktor dan turun
11. Balik urutan instruksi kerja untuk penyelesaian pekerjaan
12. Evaluasi dan melengkapi dokumen yang diperlukan

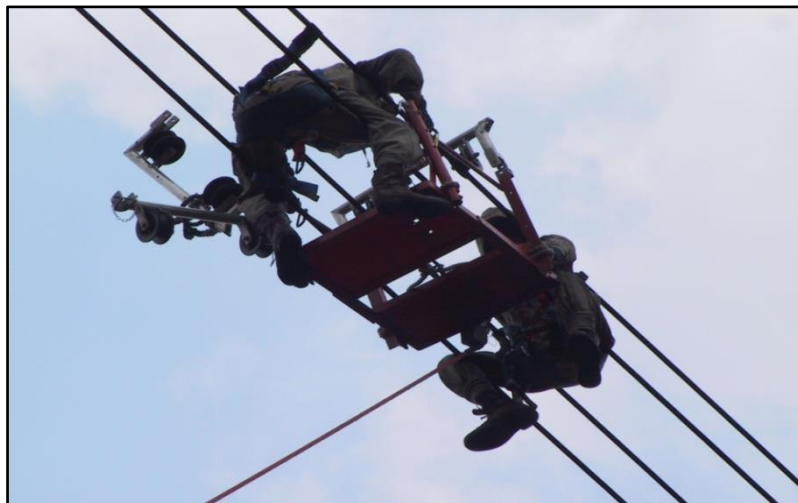
Perbaikan / Penggantian Spacer / Konduktor pada  
SUTET 500 kV Dengan Menggunakan Trolley

#### **8.2.2 Perbaikan / penggantian *spacer* / konduktor pada SUTET 500 kV dengan menggunakan *trolley***

8. Akses *hot end man* ke konduktor secara bergantian
9. Kirim dan pasang *yoke & block*  $\pm$  3 m dari insulator sisi hot
10. Naikkan dan pasang *trolley* pada konduktor (untuk mempermudah pengiriman *trolley* pada fasa tengah/ atas dapat dibantu dengan *block* dari sisi cold)

11. Pasang *safety live line rope* pada *trolley* untuk memonitor *LLMAD* :  
 Terhadap pohon, gedung/ benda lain yang dapat menyebabkan hubung singkat fasa - ground (untuk fasa bawah)  
 Terhadap fasa dibawahnya (untuk fasa tengah dan atas)

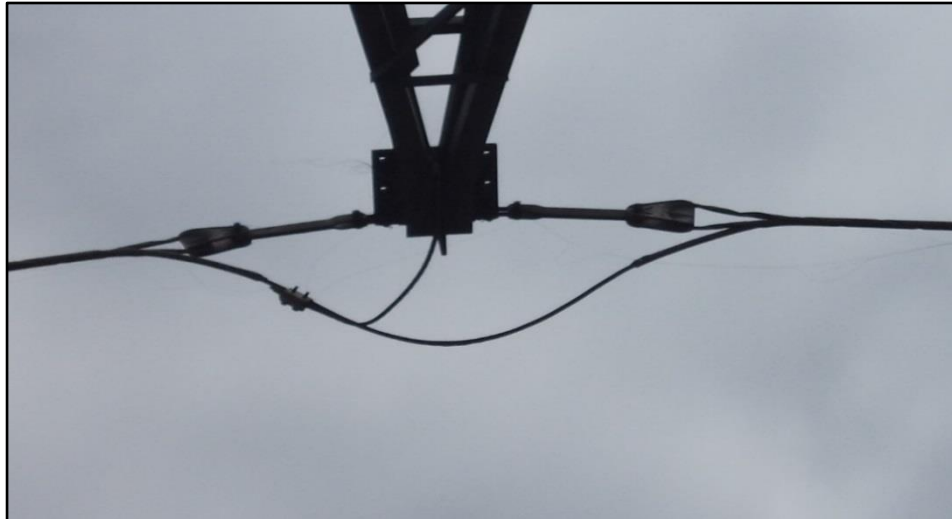
**Perbaikan *Earth Wire* dengan PDKB pada SUTET 500 kV ( jarak  $\pm$  2 m  
dari ujung *travers Earth Wire* dan maksimum 2 urat yang rantas )**

### 8.2.3 Perbaikan *earth wire* dengan PDKB pada SUTET 500 kV ( jarak $\pm 2$ meter dari ujung *travers earth wire* dan maksimum 2 urat yang rusak )

1. Bersihkan peralatan isolasi, lakukan pengujian peralatan isolasi dan rangkai semua peralatan
2. Pasang *capstan hoist* pada kaki tower
3. Naikkan dan pasang *handline*
4. Naikkan *tool bag* dan peralatan yang dibutuhkan pada posisinya
5. Pasang peralatan akses ke *earth wire* sesuai IK No : 9.003/IK/TRS.00.003/KOMISI-PDKB PUSAT/2018
6. Akses *linesman* ke *earth wire*
7. *Linesman* menuju lokasi kerusakan yang akan diperbaiki
8. Pelaksanaan pekerjaan perbaikan
9. Balik urutan instruksi kerja untuk penyelesaian pekerjaan
10. Evaluasi dan melengkapi dokumen yang diperlukan

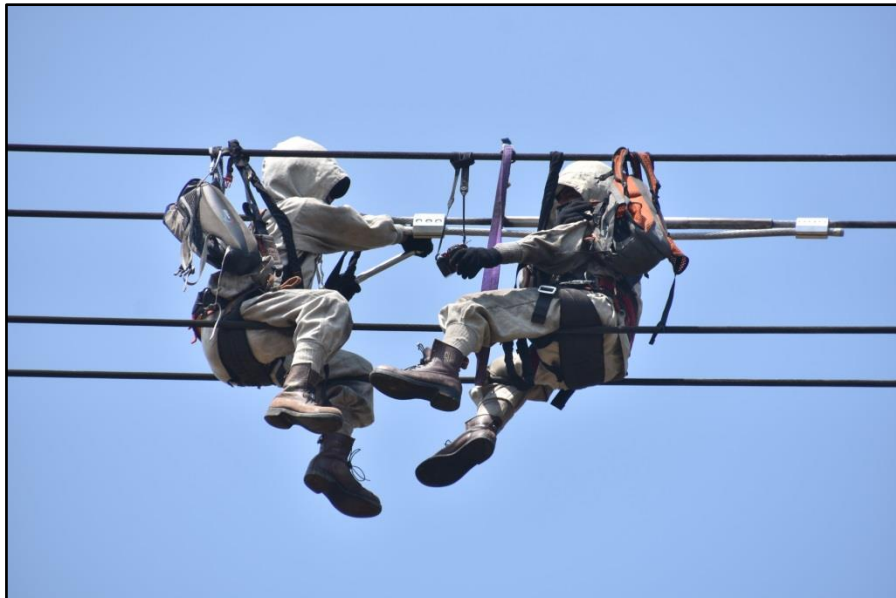
**Pemasangan Jumper tambahan pada *Compression joint* SUTET 500 kV**

### 8.2.4 Pemasangan *jumper* tambahan pada *midspan joint* SUTET 500 kV

1. Bersihkan peralatan isolasi, lakukan pengujian peralatan isolasi dan rangkai semua peralatan
2. Pasang *capstan hoist* pada kaki tower
3. Lakukan pengukuran hot spot pada midspan joint
4. Naikkan dan pasang *handline*
5. Naikkan *tool bag* dan peralatan yang dibutuhkan pada posisinya
6. Lepas dan pindahkan *arching* sisi *cold* ke body tower (*bila diperlukan sesuai hasil Job Safety Analysis*)
7. Lakukan pengetesan insulator sesuai IK asesmen insulator dan konduktor No : 9.005/IK/TRS.00.003/KOMISI-PDKB PUSAT/2018
8. Pasang peralatan akses ke konduktor sesuai IK Akses Hot end man No : 9.003/IK/TRS.00.003/KOMISI-PDKB PUSAT/2018

9. Akses *hot end man* ke konduktor
10. *Hot end man* menuju titik pekerjaan ( merambat atau menggunakan trolley )
11. Lakukan asesmen pada *midspan joint* konduktor sebelum diperbaiki sesuai IK Asesmen insulator dan konduktor No : 9.005/IK/TRS.00.003/KOMISI-PDKB PUSAT/2018
12. Lakukan perbaikan *midspan joint* dengan cara memasang paralel clamp dan konduktor
13. Lakukan kembali asesmen pada *midspan joint* konduktor dan jumper temporary sesuai IK Asesmen insulator dan konduktor No : 9.005/IK/TRS.00.003/KOMISI-PDKB PUSAT/2018
14. Balik urutan instruksi kerja untuk penyelesaian pekerjaan
15. Evaluasi dan melengkapi dokumen yang diperlukan

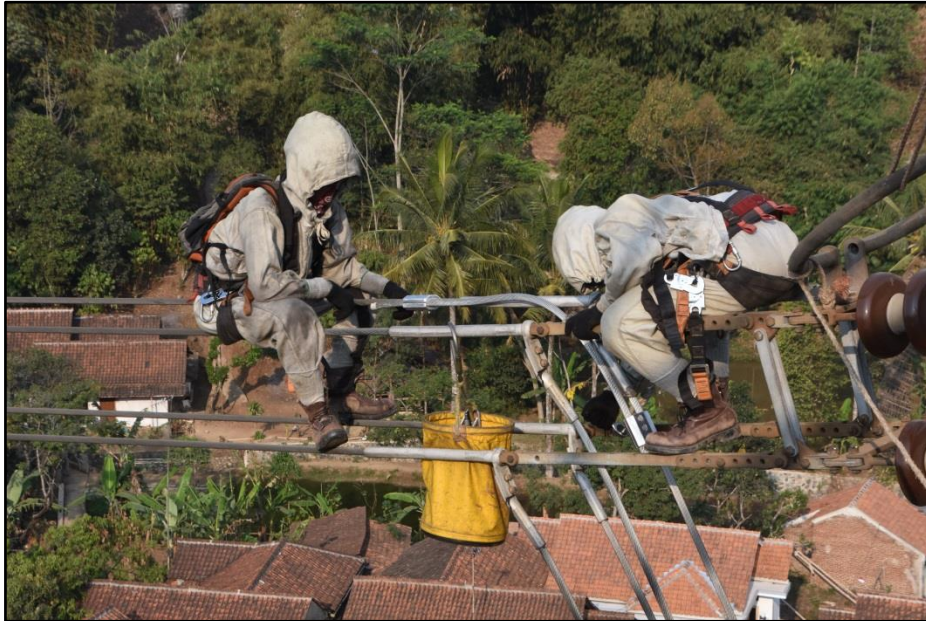
Pemasangan Jumper tambahan pada *Compresion joint* SUTET 500 kV

#### 8.2.4 Pemasangan jumper tambahan pada dead end compression joint SUTET 500 kV

1. Bersihkan peralatan isolasi, lakukan pengujian peralatan isolasi dan rangkai semua peralatan
2. Pasang *capstan hoist* pada kaki tower
3. Lakukan pengukuran hot spot pada mid span joint
4. Naikkan dan pasang *handline*
5. Naikkan *tool bag* dan peralatan yang dibutuhkan pada posisinya
6. Lepas dan pindahkan *arching* sisi *cold* ke body tower (*bila diperlukan sesuai hasil Job Safety Analysis*)
7. Lakukan pengetesan insulator sesuai IK asesmen insulator dan konduktor No : 9.005/IK/TRS.00.003/KOMISI-PDKB PUSAT/2018
8. Pasang peralatan akses ke konduktor sesuai IK Akses Hot end man No : 9.003/IK/TRS.00.003/KOMISI-PDKB PUSAT/2018
9. Akses *hot end man* ke konduktor

10. Lakukan asesmen pada *dead end compression joint* konduktor sebelum diperbaiki sesuai IK Asesmen insulator dan konduktor No : 9.005/IK/TRS.00.003/KOMISI-PDKB PUSAT/2018
11. Lakukan perbaikan *dead end compression joint* dengan cara memasang clamp dan konduktor
12. Lakukan kembali asesmen pada *dead end compression joint* konduktor dan jumper temporary sesuai IK Asesmen insulator dan konduktor No : 9.005/IK/TRS.00.003/KOMISI-PDKB PUSAT/2018
13. Balik urutan instruksi kerja untuk penyelesaian pekerjaan
14. Evaluasi dan melengkapi dokumen yang diperlukan
