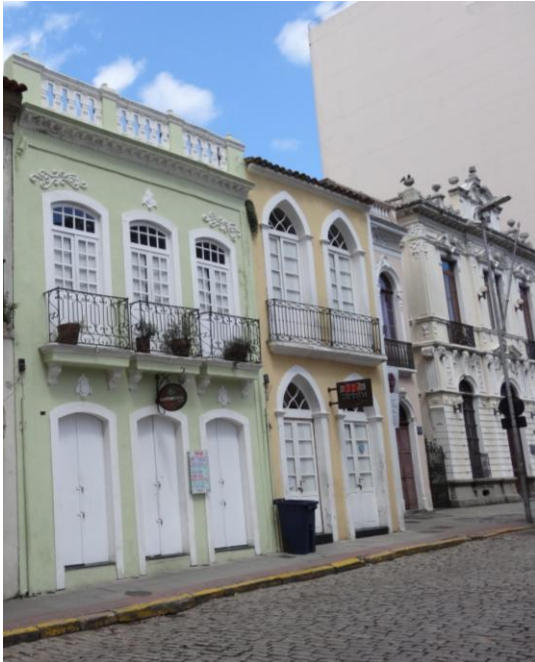
Figura 5 - Fachadas da Rua dos Ilhéus

elementos de forma que as esquadrias originais em madeira sejam preservadas e recuperadas conforme o modelo original.

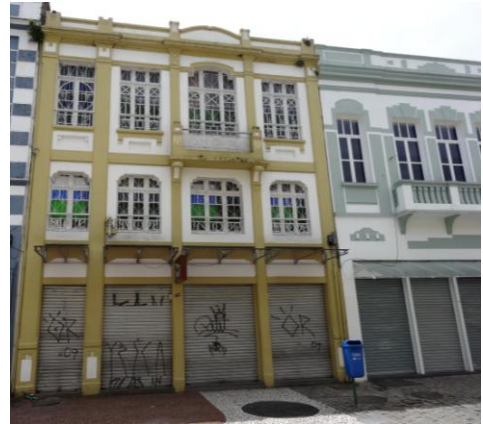
Figura 6 - Fachadas da Rua Felipe Schmidt

Porém é possível observar que nem todos os proprietários consideram este aspecto na manutenção da fachada do seu estabelecimento. Segundo a Cartilha supracitada [11], "não é permitido o uso de esquadrias de alumínio. Esteiras metálicas ou portas pantográficas só poderão ser instaladas internamente, sem que haja sua visualização externa". Fato é que embora esta seja a recomendação, grande parte dos proprietários ainda prefere utilizar as esteiras metálicas (fig. 6) para fazer o fechamento das esquadrias do térreo, uma vez que acreditam que esta seja a maneira mais segura de resguardar a propriedade comercial.

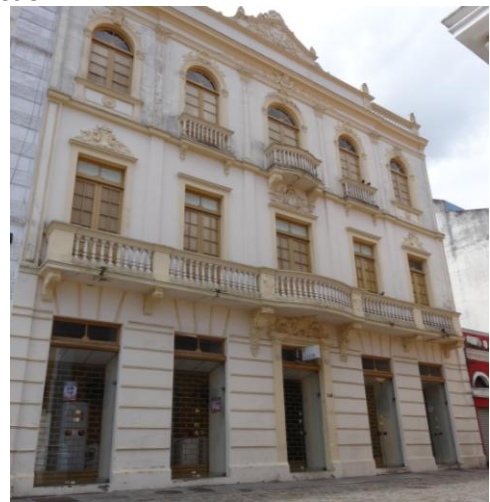
Figura 7 - Fachada da Rua Conselheiro Mafra

Outros proprietários optam por realizar a segurança através de portas pantográficas instaladas pelo lado interno da loja (fig.7) e a frente destas é mantida as esquadrias em vidro temperado, que continuam descaracterizando as fachadas dos edifícios históricos, mas de uma forma muito menos negativa que as esteiras metálicas.
