Rapport de Maintenance			ENR-MAINT-22 06/01/2023		
Type	Enregistrement	Version	A	Pagination	1 / 3	Mise à jour le	04/03/2025

20250506 RIM Préventif L118 Tronçonneuse Struers Discotom 6 6 YMT 490 WO

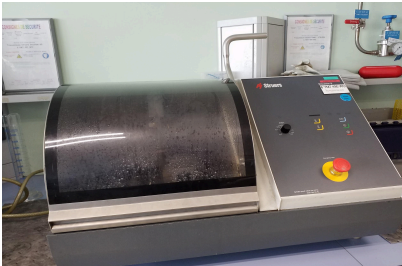
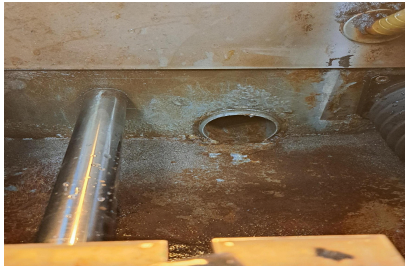
--- Photos ---

- **Tester le démarrage de l'appareil (fonctionnement de l'écran, rotation du disque, arrosage, déplacement des axes)****
L'appareil fonctionne correctement
- **Nettoyer le filtre d'évacuation de l'eau vers le réservoir, Rep A****
le filtre est nettoyé
Commentaire : Décrasser le tuyau d'évacuation au burin, un léger bourrelet à l'entrée du tuyau encombrait l'évacuation et empêchait l'évacuation totale des résidus en fond de bac.
- **Nettoyer le filtre séparateur du réservoir (si présent) ****
le filtre propre
- **Contrôler le fonctionnement de l'arrosage et l'étanchéité du tuyau et des raccords, Rep B****
L'arrosage fonctionne sans fuite
- **Nettoyer, graisser les glissières d'axes X et Y (ISO 68), Rep C****
Les glissières sont propres et graissées

6. ****Démonter, remplacer la graisse de l'étau (NLGI 2), Rep E****
l'étau est démonté et la graisse remplacé

8. ****Contrôler le fonctionnement des sécurités (arrêts d'urgence, contact de porte), Rep D****
Les sécurités fonctionnent
