# 公共圖書館整建之用後評估研究：以臺北市立圖書館松山分館為例

## A Study of Post Occupancy Evaluation in Taipei Public Library Songshan Branch

李英豪

臺北市立圖書館松山分館

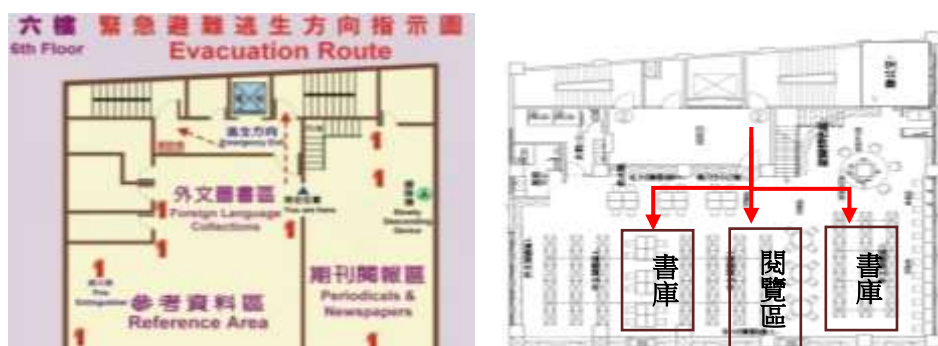
圖 3 (a) 六樓改造前平面圖 (b) 六樓改造後平面圖

- (二) 六樓拆除隔間牆，將七、八樓的一般圖書移置於六樓（圖 3），由分散式改為集中式，設座位 26 席，並有書目查詢電腦 1 部，方便民眾查找圖書，窗邊書櫃設座墊 20 席，使讀者可就近坐擁書香。館藏特色區亦由七樓下移，置於內梯旁，彩鮮明之圓弧書架吸引攝影同好，座位 3 席；北向窗邊設筆記型電腦區 6 席、窗邊閱覽桌 6 席，可眺望慈祐宮及淡水河岸彩虹橋，轟隆起飛的飛機身影為獨特的景觀。另將儲藏室改為辦公室，以就近管理。

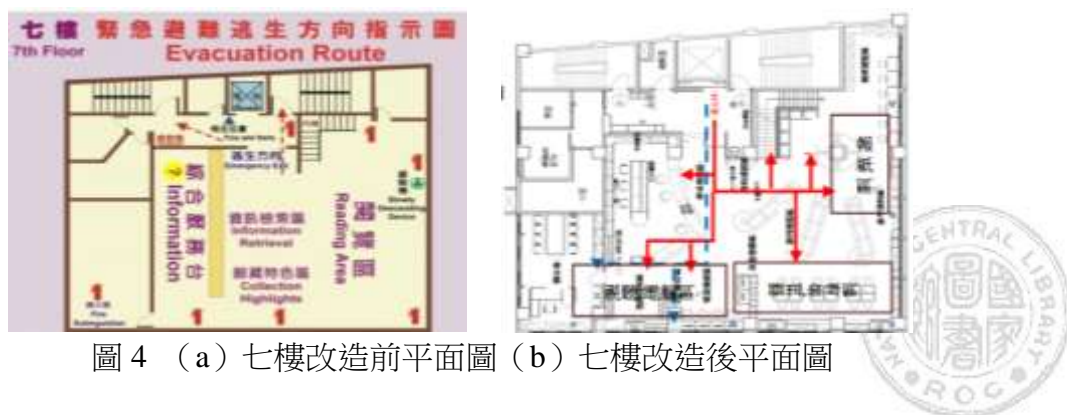
圖 4 (a) 七樓改造前平面圖 (b) 七樓改造後平面圖

- (三) 期刊閱報區原設六樓 48 席，往上移至七樓（圖 4），以利銀髮族及一般讀者進館後就近使用，座位設窗邊閱報桌 6 席及休閒閱覽圓桌 8 席及沙發座 14 席，可悠閒閱讀。參考資料亦由六樓搬至七樓，館員可就近協助查找資料。電腦檢索區 6 席由服務臺正前方移至窗邊，使動線不再受到干擾，主機並置於桌面下方。服務臺及期刊架造型獨特，易於使用。

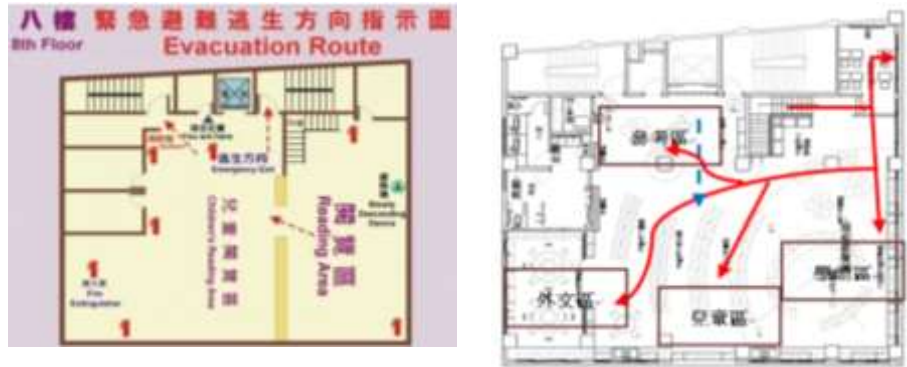
圖 5 (a) 八樓改造前平面圖 (b) 八樓改造後平面圖

- (四) 八樓將書庫移至六樓，全室為兒童及外文圖書空間（圖 5），座位由 32 席增為 46 席，設高架地板且造型獨特之「故事城堡區」－學前資料區供親子閱讀，「森林教室區」供兒童閱覽圖書或親子討論功課，外文資料區集中放置。

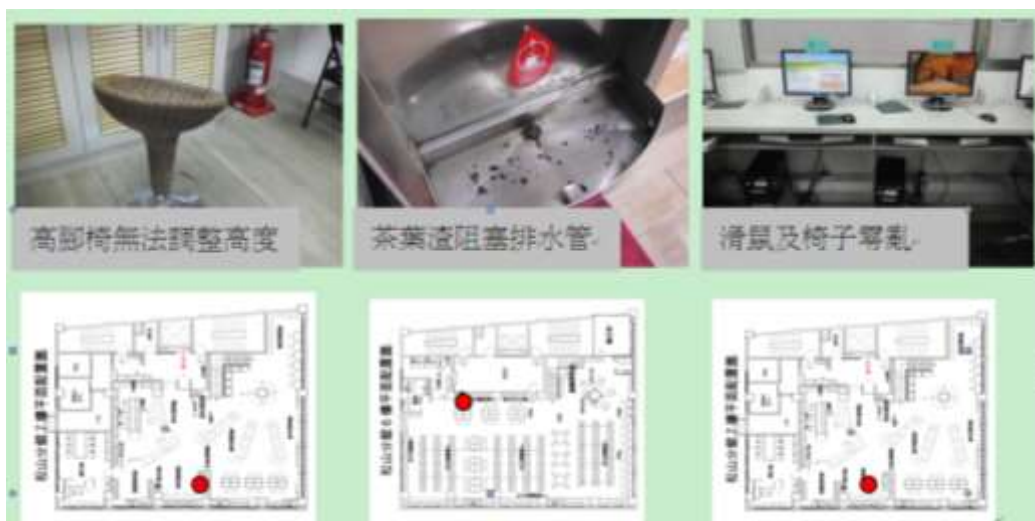
圖 6 空間使用後的副產品

(一) 空間使用後的副產品：如使用後造成的損耗（損壞）、殘留物、缺少痕跡等，以電腦檢索區桌椅使用及飲水機等使用產生較多問題。

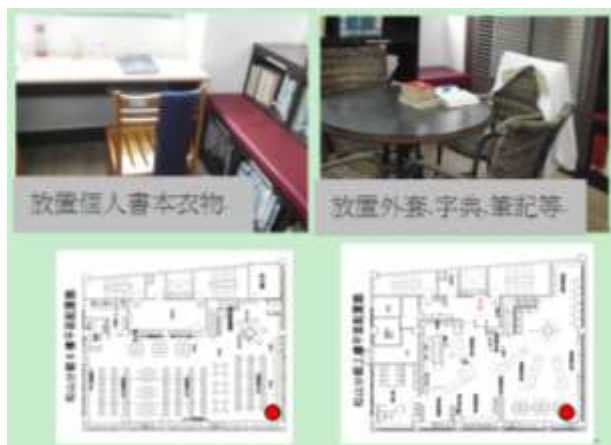
圖 7 自我表現

- (二) 順應式的使用：加入道具或除去東西、隔斷增加私密性、調整實質物連接兩個空間。因松山分館日常管理得宜及清潔工作落實，發生或發現此項痕跡較少，目前僅發現讀者有將背包置於四人閱覽桌中間或放書於鄰座，以隔斷或連接兩個空間（座位）使用之情形。
- (三) 自我表現：個人化、認同、社團成員等，放置衣物於椅背、桌上置書本或杯具以作個人使用空間之標誌，而二個痕跡在出現在空間之最角落的閱讀者。

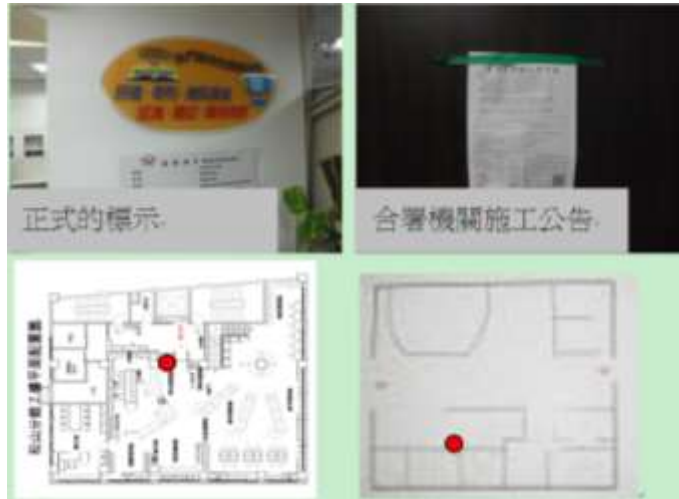
圖 8 公共訊息

- (四) 公共訊息：正式的、非正式的、不合法的，如圖書館正式的公告標示、使用者（其他單位）自行張貼的事情或非法的行為等。
