物品破損/ヒヤリハット レポート

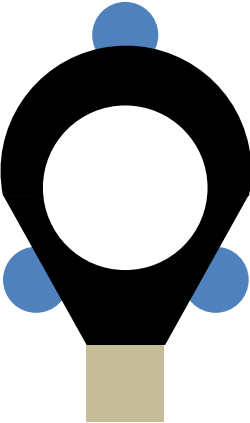
表題	ロングパスフィルターLOPF-25C-409 のフィルター面への指紋の付着
日時/場所	令和元年 5 月 15 日 / 場所 第 2 学生実験室
破損の原因  ヒヤリハット の状況	第 2 学生実験室の日立分光光度計 U-3900 を用いてロングパスフィルター LOPF-25C-409 の透過率の測定を行った。測定後、フィルターをロットから外す作業を素手で行い、手が滑ってフィルター面に接触し、フィルター面に指紋が付着した。
改善点	<p>フィルターを扱うときは、手袋の装着をする。</p> <p>フィルターをロットから外す際、図 1 の青点に指を固定し、フィルター側面をしっかりと抑えてから、ロットを回転させる。</p> <p>今回の事故が発生した直後、他の人の手によって同じ事故が発生した。事故が発生した際は、事故の様子と対策を即座に周知し、同様の事故が発生しないよう徹底する。</p>
