Balsa 2

Sistema de riego La Fuente “Llabajo”

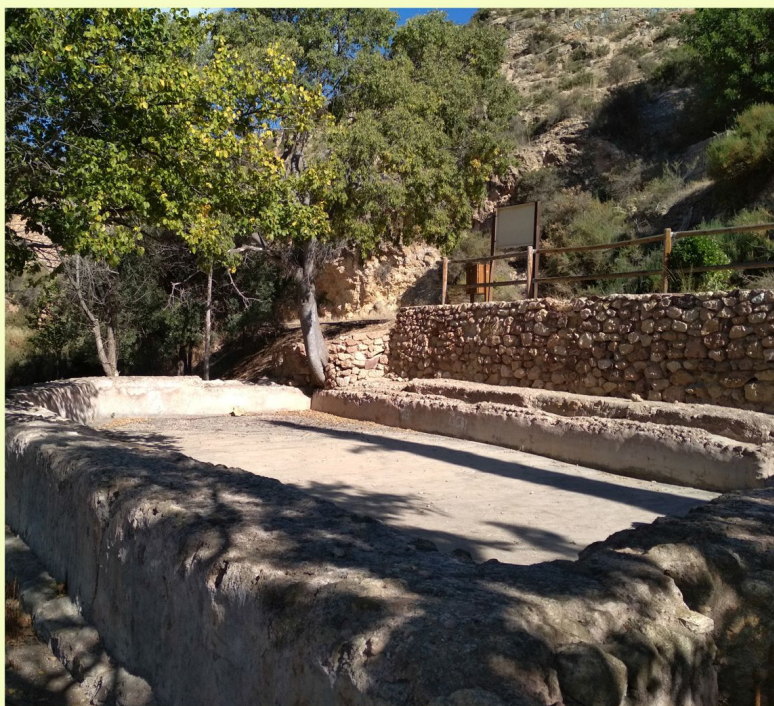
Balsa 2. Construida en 1627, se adosó al norte de la balsa 1 ajustando su lado este contra el terreno. Tiene planta poligonal (medidas interiores aprox. 12'10 m largo mayor; 6'88 m ancho mayor; 0'57-0'90 m profundidad), con muros de mampostería y mortero de cal de grosor variable (1'30-0'90-0'80 m). Se mantiene el piso de la balsa y el revestimiento de sus paredes. Recibe el agua de la balsa 1 por el lado sur y la evacúa por el mismo costado, por un tapón que se conserva.

Imagen 09.
Balsa 2 del sistema de riego de la Fuente ‘Llabajo’.

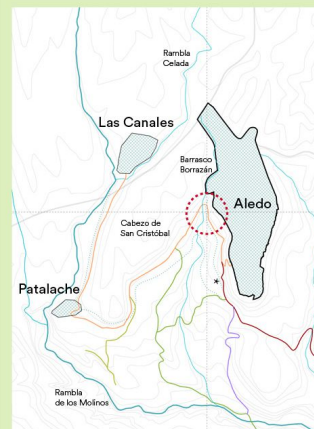
Localización

Mina en la rinconada de la fuente y caño hasta la propia fuente y balsas junto a esta, margen izquierda del barranco Borrazán. El regadío se extiende desde dichas balsas hasta el extremo sur de los terrenos de la Orden, comprendiendo la falda oeste de la muela de Aledo, bajo los caminos de Patalache y Totana, hasta el barranco Borrazán por el oeste y el caño de Patalache por el oeste y sur.
