Balsa 1 (Balsa-Lavadero)

Sistema de riego La Fuente “Llabajo”

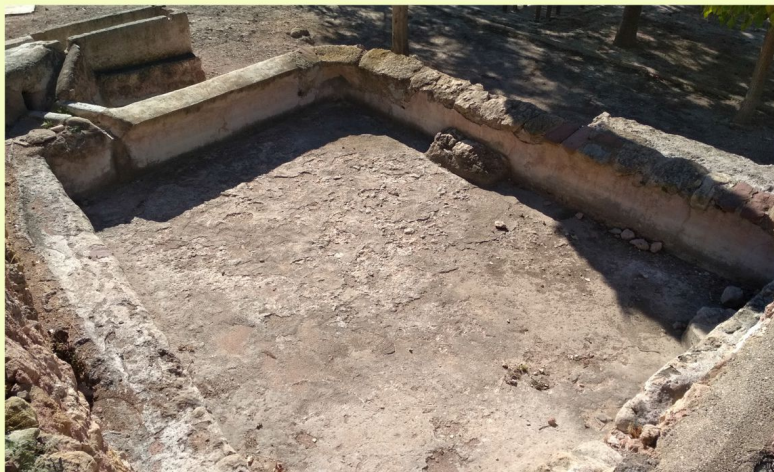
Balsa 1 (balsa-lavadero). Debió ser la balsa original del sistema de riego de la Fuente, con posterioridad transformada en lavadero. Tiene planta cuadrangular y reducidas dimensiones (medidas interiores aprox. 4'15 x 6'38 x 5'08 x 5'60 m lados; 0'70-0'75 m profundidad), el lateral este contra el terreno, con muros de mortero de cal que pudieron tener 1 m de grosor medio. El suelo de mortero visible debe ser el primigenio. Las paredes sur y oeste se modificaron a raíz de utilizar la balsa también como lavadero, estrechándose a la mitad (0'40-0'45 m) y coronándose con lajas de piedra inclinadas al interior del vaso. Los paramentos conservan revestimientos. La balsa recibe el agua de la fuente por su lateral sur, como vimos, y comunica con la balsa 2 mediante un recorte en los muros contiguos de ambas.

Imagen 08.
Balsa 1 (Balsa-lavadero) del sistema de riego de la Fuente “Llabajo”.

Mina, balsas y fuente y sus componentes se mantienen aceptablemente. El estado del caño, por contra, es regular. El asfaltado del camino de Patalache lo cubre entre mina y fuente; el resto sufre desperfectos en mayor o menor grado, muchos tramos están enterrados y otros afectados por la vegetación.
