# La mina del Caracol

## Sistema de riego mina del Caracol

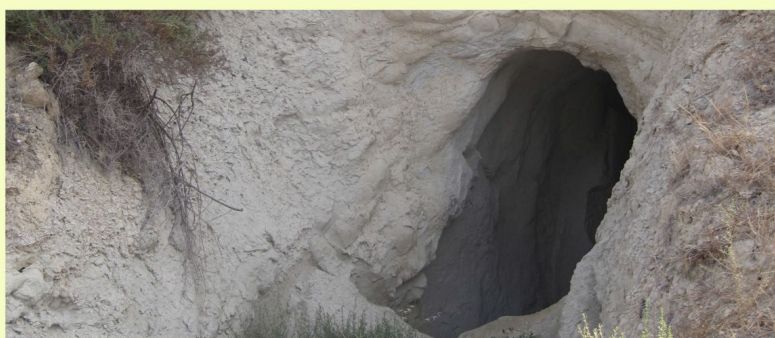
Imagen 11.  
Mina del Caracol; (Ver imágenes 62 y 63 situadas al final del documento, en 'Anexo - Imágenes').

Regular y malo. El tramo de arriba, en sus primeros metros, está anegado de sedimento y rocas desprendidas en casi la mitad de su altura, lo que no impide la acumulación del agua y su filtrado hacia la bocamina. El tramo de abajo está casi colmatado de sedimentos, a pesar de lo cual, el agua continúa fluyendo y atravesando el camino de Totana.

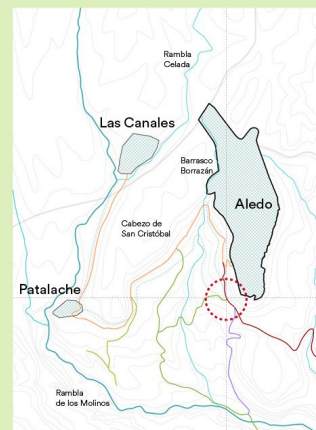
*Falda de la ladera suroeste de la muela de Aledo, margen izquierda del barranco Borrachón. La mina se halla sobre el camino de Totana y el terreno de riego inmediatamente por debajo de este, por encima del caño de Patalache a la altura de la Zapata.*
