# Mina de captación de agua La Fuente “Labajo”

## Sistema de riego La Fuente “Llabajo”

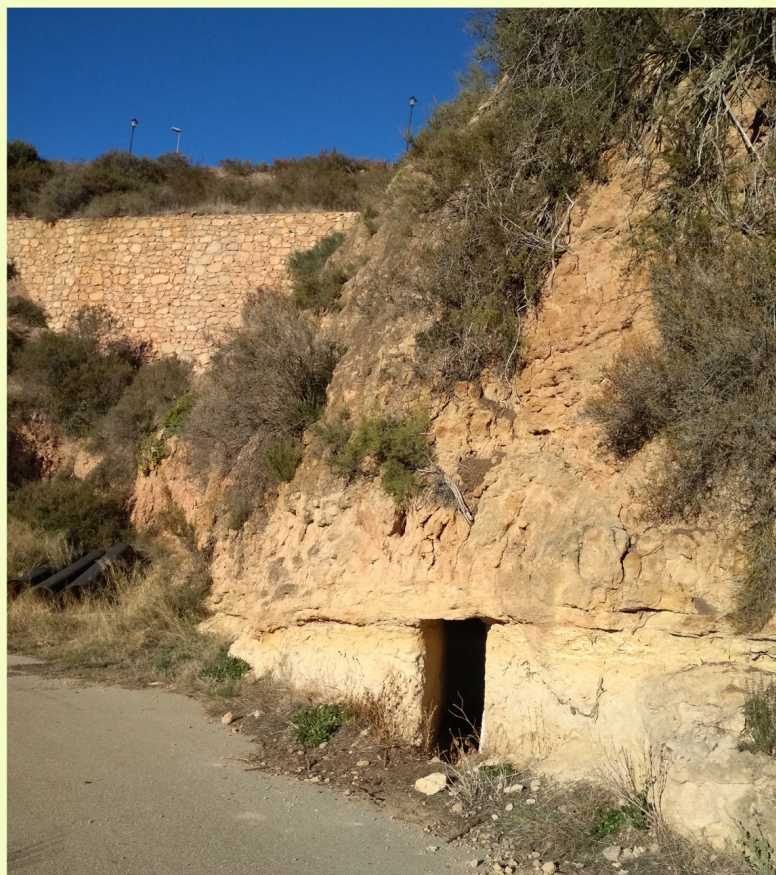
Imagen 06.  
Mina de captación de agua de la Fuente 'Llabajo'.

Mina de la Fuente. Excavada en una pared de arenisca de la margen izquierda del barranco Borrazán, con sección rectangular (aprox. 1'60 m alto; 0'50 m ancho). De la mina parte un caño que atraviesa el camino de Patalache y lleva el agua a la fuente, abrevadero y balsas.

Mina, balsas y fuente y sus componentes se mantienen aceptablemente. El estado del caño, por contra, es regular. El asfaltado del camino de Patalache lo cubre entre mina y fuente; el resto sufre desperfectos en mayor o menor grado, muchos tramos están enterrados y otros afectados por la vegetación.

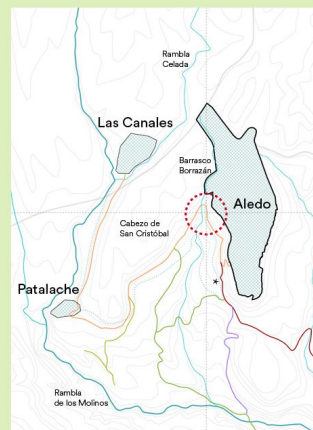
### Localización

*Mina en la rinconada de la fuente y caño hasta la propia fuente y balsas junto a esta, margen izquierda del barranco Borrazán. El regadío se extiende desde dichas balsas hasta el extremo sur de los terrenos de la Orden, comprendiendo la falda oeste de la muela de Aledo, bajo los caminos de Patalache y Totana, hasta el barranco Borrazán por el oeste y el caño de Patalache por el oeste y sur.*
