# Balsa de Patalache

## Sistema de riego “Patalache”

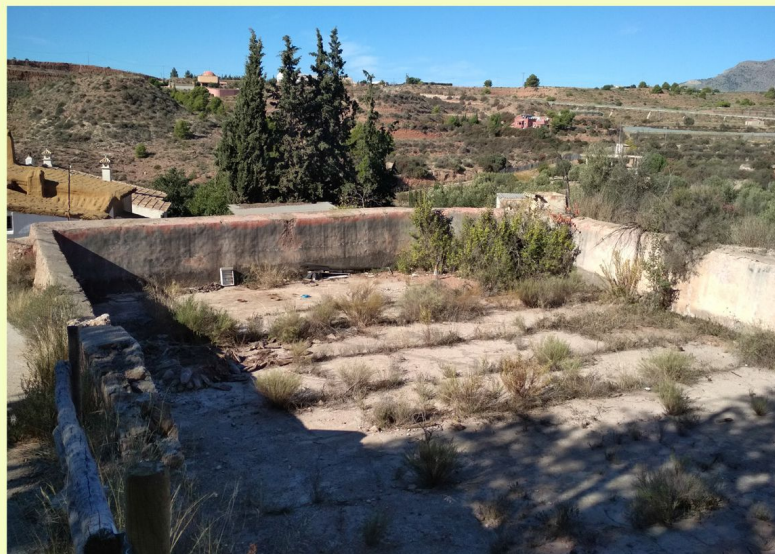
Imagen 04.  
Balsa para almacenamiento de agua de Patalache.

Balsa de Patalache. De planta rectangular (medidas interiores aprox. 14'50 m x 20 m lados; 2-2'10 m profundidad visible), con paredes de mortero de cal (0'50-0'60 m ancho) que apoyan contra el terreno, salvo la sur, más gruesa en su base. Los muros muestran al interior varias capas de revestimientos, la más moderna de cemento, algunas de ellas enlucidas con almagra. El agua entra a y sale de la balsa por los laterales norte y oeste respectivamente.

Regular y malo. Casi todos los elementos del sistema conservados muestran deterioros en mayor o menor grado. Tramos de caños han desaparecido o están a punto de desaparecer; otros muchos están enterrados o afectados por la vegetación. La alcantarilla del barranco Borrazán corre riesgo de derrumbarse de un momento a otro pues el arco está descalzado por el este. El arca que partía el agua entre los heredamientos de Patalache y la Huerta (diputación del mismo nombre, Totana), yace bajo los rellenos de base de la carretera RM-C21, reformada en 2009.

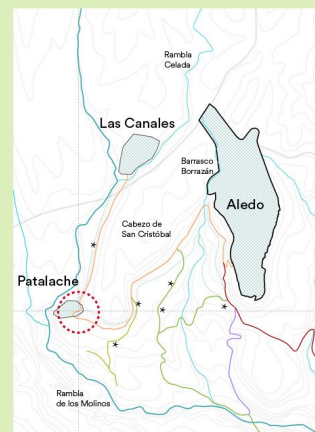
### Localización

*Mina en las Canales y caño hasta la balsa de Patalache, margen izquierda de la rambla de los Molinos. El regadío se extiende desde el caserío de Patalache hasta el sur de la población de Aledo, comprendiendo las faldas sur y este del cabezo de San Cristóbal y las oeste y sur de la muela de Aledo, hasta las inmediaciones de la rambla de los Molinos.*

1. Mina de captación de agua de las Canales
  2. Azud de las Canales
  3. Lavadero de las Canales
  - 4. Balsa de Patalache**
  5. Alcantarillas de la rambla Celada y barranco Borrazán
- ★ Caños
