El Balsón Redondo

Sistema de riego del Balsón Redondo

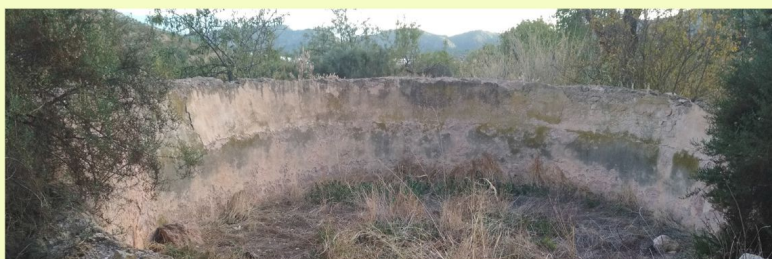
Imagen 16.
Balsa del 'Tío Bartolomé'; (Ver imagen XX, completa en Anexo adjunto en el final del documento).

El Balsón Redondo son dos balsas unidas, de diferentes momentos. La balsa más antigua tiene planta circular ovalada (medidas interiores aprox. 7'05 x 5'40 m; 1'50 m profundidad visible) y paredes de mampostería trabada con cal (0'40 m ancho). El tapón de la balsa mira al oeste. La balsa más reciente se adosa por el norte a la balsa anterior, tiene planta rectangular (medidas interiores aprox. 8'45 x 4'90 m; 1'50 m profundidad visible), con muros de mampostería y mortero de cal; los laterales este y norte están formados por una base ancha (0'70 m alto; 1'10-1 m ancho) y alzados más estrechos (1'25 alto; 0'50-0'60 m ancho), algo ataluzados al exterior. El interior de las paredes está enlucido. El lado oeste se construyó contra un corte del terreno.

Regular y mal. La balsa primera presenta el borde disgregado y el enlucido desprendido en partes. La balsa segunda tiene ciertos desperfectos en sus bordes y pérdida de material en el exterior del lado este causada por las raíces de un almendro nacido en el zócalo, árbol que, por cierto, ya es consustancial al propio balsón. La mina está afectada por la fuerte erosión del terreno en su costado norte, que puede ocasionarle daños importantes. Acumulación de tierra en el interior del balsón caída del corte del terreno.
