# Fuente “Llabajo”

## Sistema de riego La Fuente “Llabajo”

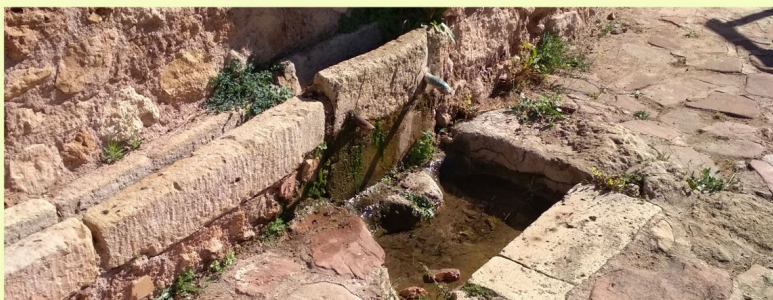
Imagen 07.  
Fuente 'Llabajo'; (Ver 'Imagen 18' completa en Anexo de Imágenes adjunto en el final del documento).

Fuente “Llabajo”. En la actualidad, la estructurada de la fuente está compuesta con mampostería y piedra tallada. El agua, que ya no procede de la mina, sale por un grifo en una estela de piedra y al caer se recoge en dos canales de piedra. Uno tiene al final dos caños de metal por donde sale el agua, los “chorros”, y bajo ellos un rehundido en el suelo empedrado donde llenar cántaros y vasijas; de este parte un canalillo que, a través del empedrado, conduce el agua sobrante hasta la balsa-lavadero. La otra canalización se dirige a un pilar de piedra donde abreviar las caballerías, con rebosadero que desagua al canal que va de los caños a la balsa-lavadero. En el frontal de mampostería de la fuente, sobre los caños, hay una loseta de piedra arenisca en la que se ha inciso una fecha enmarcada con sencilla decoración radiante: “Año 1892”. Quizá conmemora la reforma de la fuente que, básicamente, ha llegado hasta hoy. La loseta se encontró en el relleno del frontal de la fuente cuando se intervino en esta para remozarla hacia 1989.

Mina, balsas y fuente y sus componentes se mantienen aceptablemente. El estado del caño, por contra, es regular. El asfaltado del camino de Patalache lo cubre entre mina y fuente; el resto sufre desperfectos en mayor o menor grado, muchos tramos están enterrados y otros afectados por la vegetación.

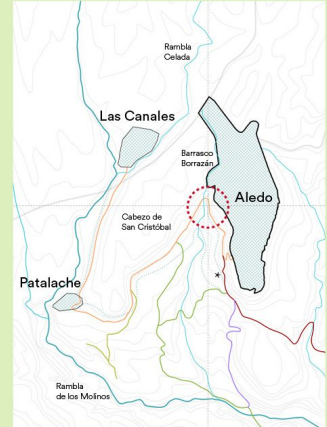
### Localización

*Mina en la rinconada de la fuente y caño hasta la propia fuente y balsas junto a esta, margen izquierda del barranco Borrazán. El regadío se extiende desde dichas balsas hasta el extremo sur de los terrenos de la Orden, comprendiendo la falda oeste de la muela de Aledo, bajo los caminos de Patalache y Totana, hasta el barranco Borrazán por el oeste y el caño de Patalache por el oeste y sur.*
