Lavadero de Las Canales

Sistema de riego “Patalache”

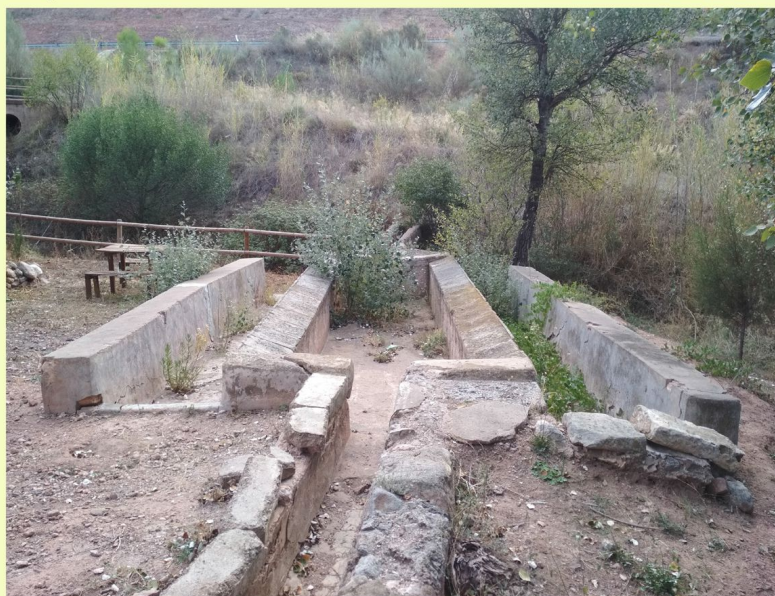
Imagen 03.
Lavadero de Las Canales.

Lavadero de las Canales. Atajando la rambla de los Molinos casi a la altura de la bocamina, con estribos de ladrillos y presa de sillares (aprox. 7 m largo; 1'80 m alto), de la cual son visibles 4 hiladas escalonadas formando un salto. Sobre el azud, a cada orilla de la rambla, un muro de ladrillo y otro de mampostería confluyen con los estribos para encauzar la corriente de agua.

Regular y malo. Casi todos los elementos del sistema conservados muestran deterioros en mayor o menor grado. Tramos de caños han desaparecido o están a punto de desaparecer; otros muchos están enterrados o afectados por la vegetación. La alcantarilla del barranco Borrazán corre riesgo de derrumbarse de un momento a otro pues el arco está descalzado por el este. El arca que partía el agua entre los heredamientos de Patalache y la Huerta (diputación del mismo nombre, Totana), yace bajo los rellenos de base de la carretera RM-C21, reformada en 2009.
