## M17B INY4

15/11/2022

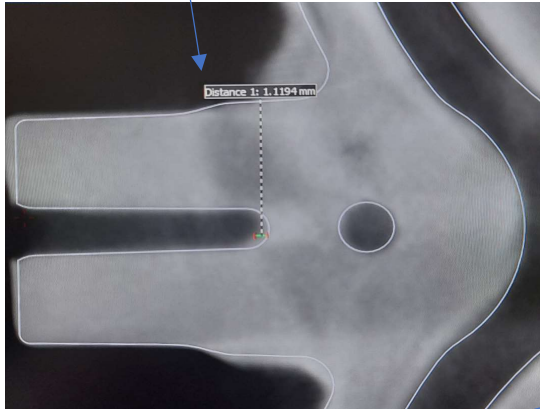
Name	Measured value	Nominal value	+Tol	-Tol	Desviación	+/-
2024L3 loc face 2024 / Y	79,9566	79,0000	0,9000	-0,6000	0,9566	0,0566

NO SE PUEDE CAMBIAR EN MÁQUINA

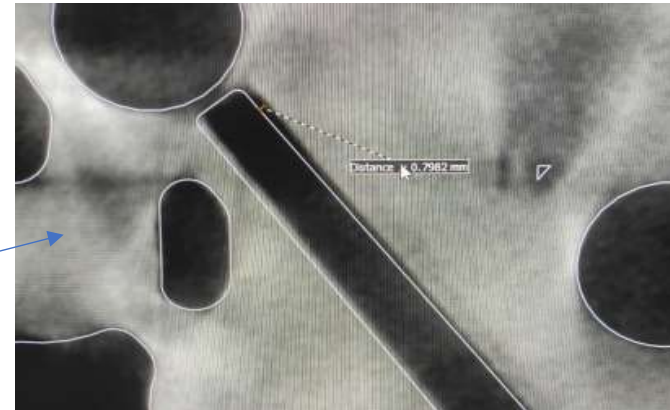
Name	Measured value	Nominal value	+Tol	-Tol	Desviación	+/-
6031L1 loc 6031 / YX (8,23)	1,4728	0,0000	1,2000	0,0000	1,4728	0,2728
6031L2 loc 6031 / ZYX (6,84)	1,9214	0,0000	1,6000	0,0000	1,9214	0,3214

NO SE PUEDE CAMBIAR EN MÁQUINA

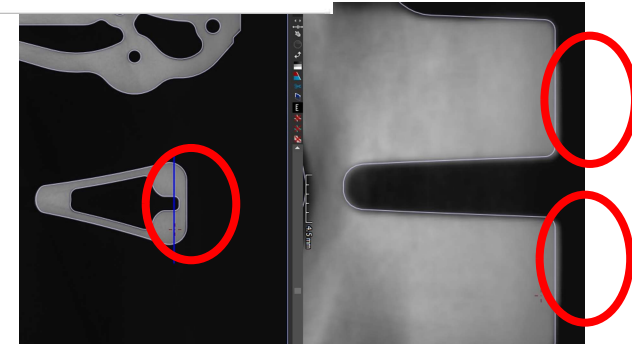
Name	Measured value	Nominal value	+Tol	-Tol	Desviación	+/-
3015SQ1 forme face 3015 / X	1,5395	0,0000	1,2000	0,0000	1,5395	0,3395

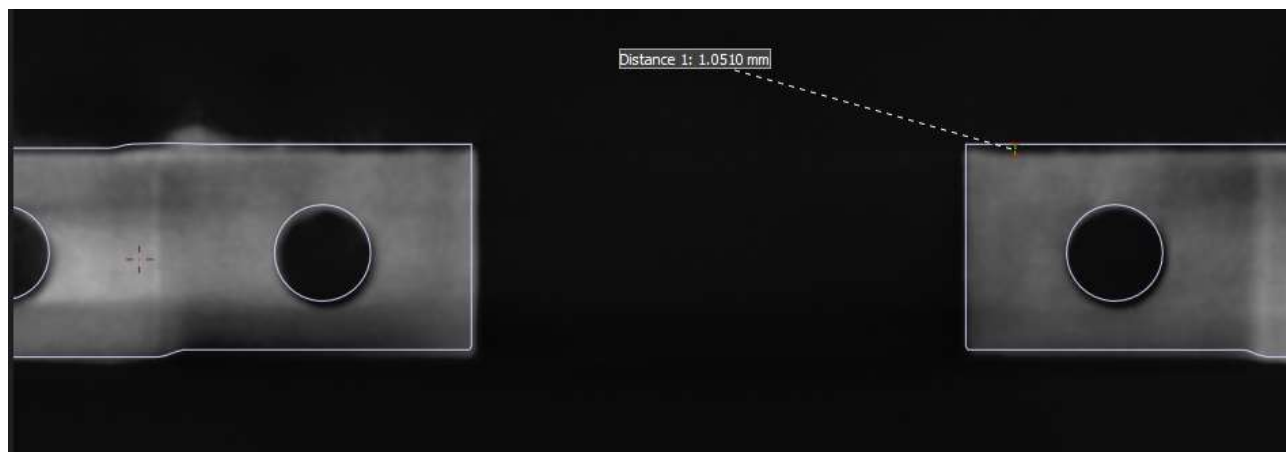
Name	Measured value	Nominal value	+Tol	-Tol	Desviación +/-	
FP1SQ1 forme flanc de palier 1 / ZYX	1,5684	0,0000	1,5000	0,0000	1,5684	0,0684
