M25B INY3

17/11/22 NOCHE

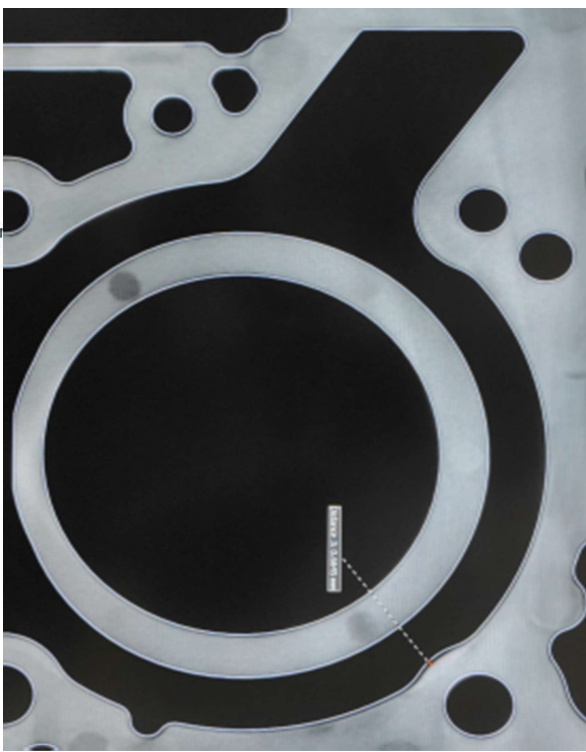
Name	Measured value	Nominal value	+Tol	-Tol	Desviación	+/-
V1302SQ6 forme int. Ch. D'eau/ ZYX	1,0190	0,0000	1,0000	0,0000	1,0190	0,0190

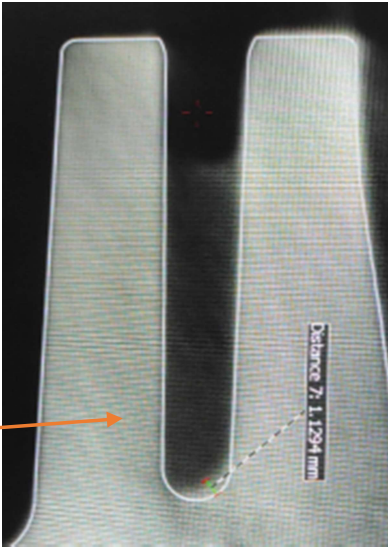
Name	Measured value	Nominal value	+Tol	-Tol	Desviación +/-	
2042L2 loc fond 2042 / Y	118,9886	117,8000	0,9000	-0,9000	1,1886	0,2886
