M22B INY1

18/10/22 MAÑANA

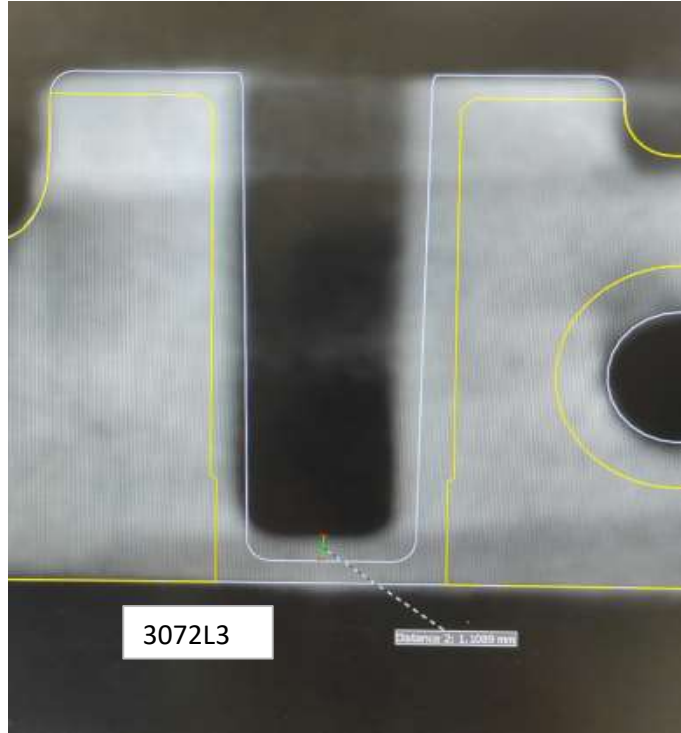
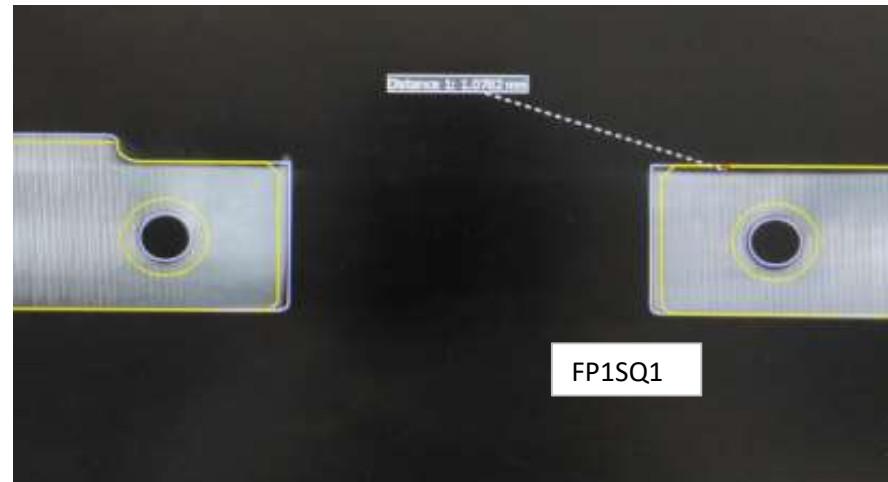
3072L3 <small>Id:calypso:CC_BRUTO_HR13_Tactil_Laser?elementu=3072L3</small>	2,4245	1,0000	1,0000	-0,6000	1,4245

0,4245

NO SE PUEDE CAMBIAR EN MÁQUINA

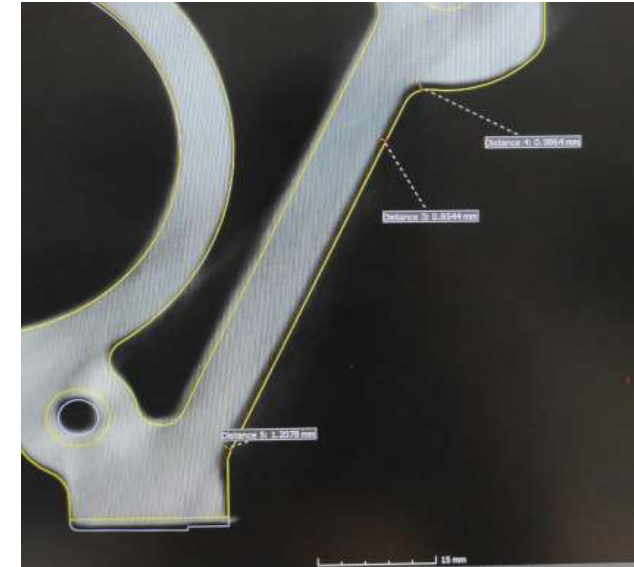
FP1SQ1 <small>torne flanc de palier 1 / ZYX</small>	2,2855	0,0000	1,5000	0,0000	2,2855

0,7855

SOLO SE PUEDE LIMPIAR ALUMINIO

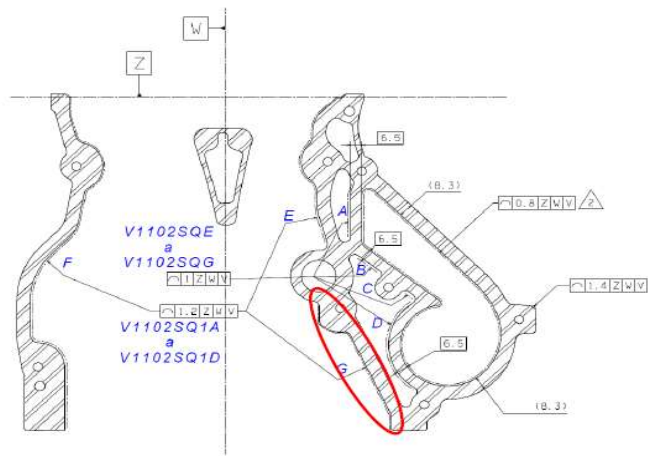
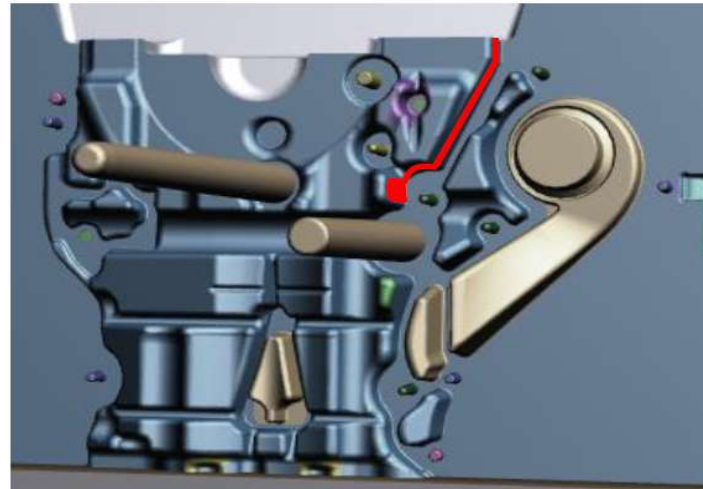
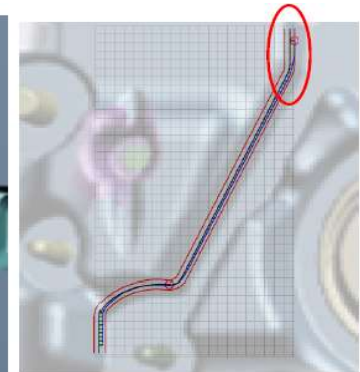
V1102SQG

Faltas material pieza:
 Quitar material con piedra fina
