INY4 M09B

LIMPIAR MOLDE

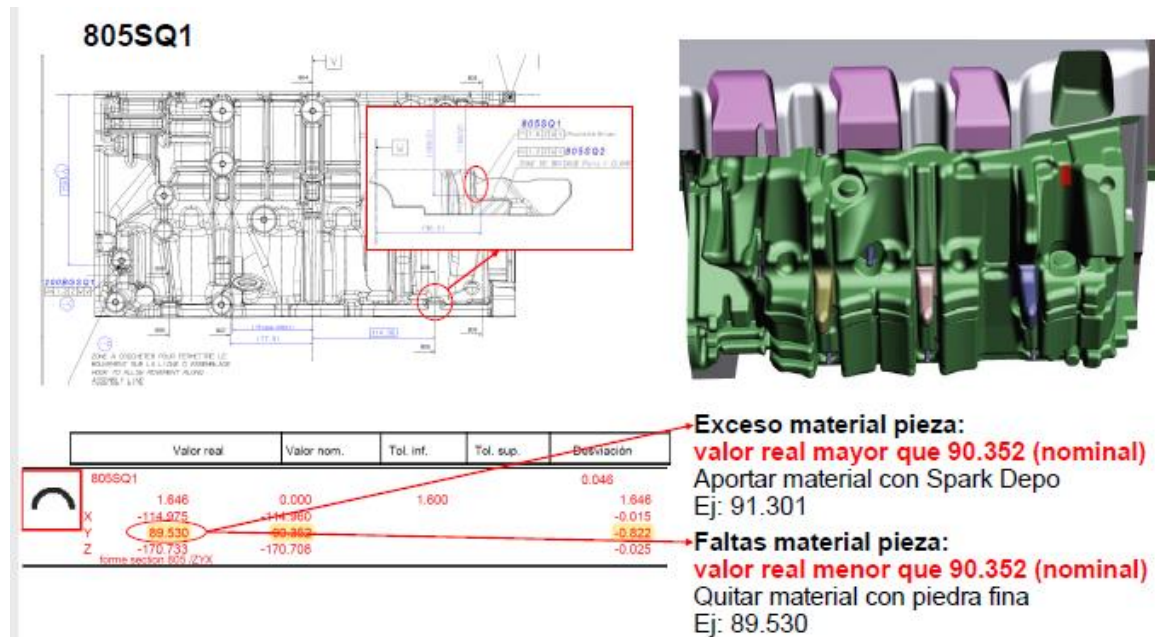
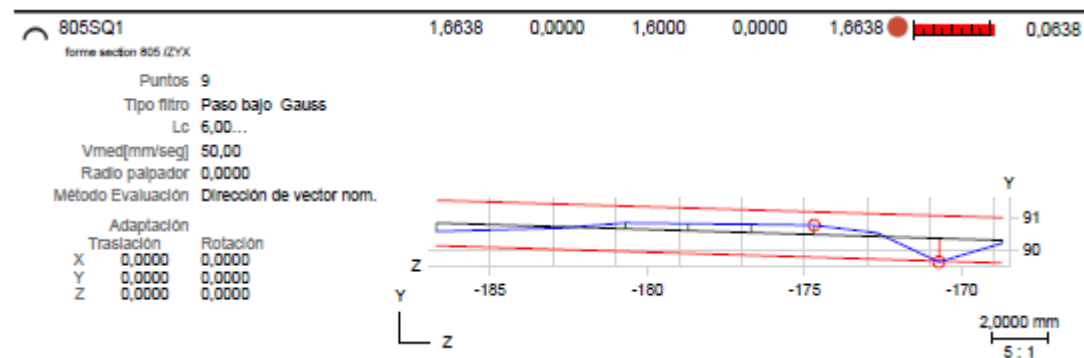
805SQ1				0.0638
		1.6638	0.0000	1.6000	1.6638
	X	-114.9747	-114.9600		-0.0147
	Y	89.5204	90.3518		-0.8314
	Z	-170.7335	-170.7080		-0.0255

forme section 805 /ZYX

FALTA MATERIAL EN EL LAMADO

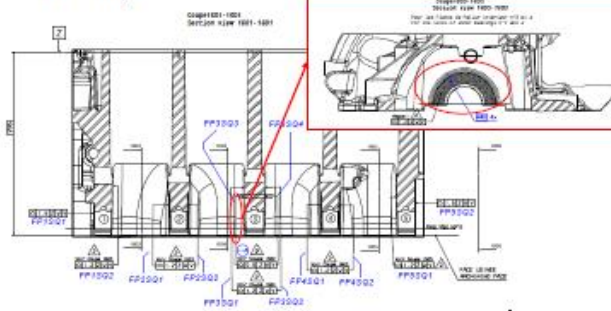
FP3SQ3

3072L2				-0.1294
	182.5706	183.3000	183.9000	182.7000	-0.7294
	loc face 3072 / X

FP3SQ4

0.9679	0.0000	0.8000	0.1679
X	-7.9999	-7.9999		0.9679
Y	-162.1311	-162.1268		0.0000
Z	-11.3057	-10.8218		-0.0042
	forme flanc de palier 3 / ZYX			-0.4839

Faltas material pieza:
SOLO SE PUEDE LIMPIAR ALUMINIO

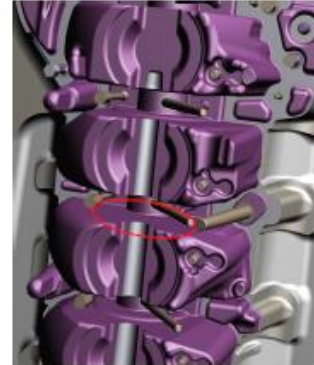
Exceso material pieza:
NO TOCAR
