M26B INY1

02/11/22 TARDE

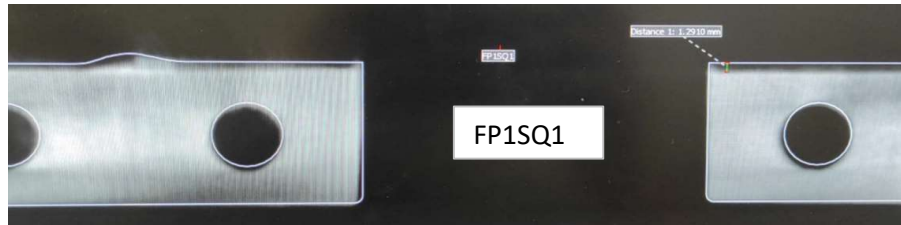
fome flanc de palier 1 / ZYX

Name	Measured value	Nominal value	+Tol	-Tol	Desviación +/-	
FP1SQ1	2,2450	0,0000	1,5000	0,0000	2,2450	0,7450

SOLO SE PUEDE LIMPIAR ALUMINIO

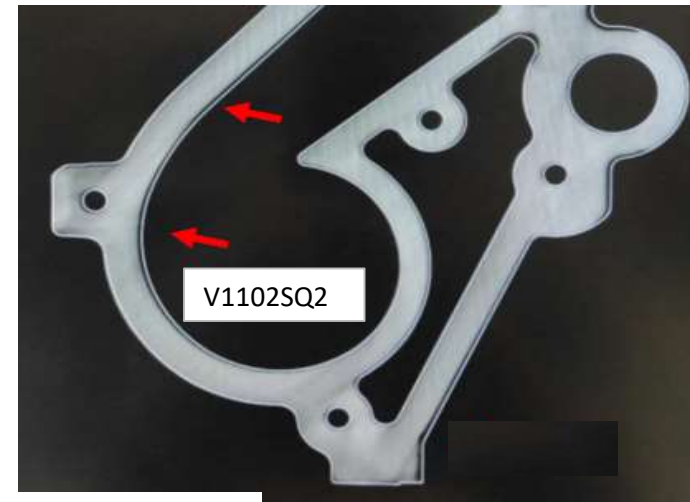
Name	Measured value	Nominal value	+Tol	-Tol	Desviación +/-	
V1102SQ2	0,9868	0,0000	0,8000	0,0000	0,9868	0,1868

fome profil int 2 / ZYX

Puntos 499
 Tipo filtro Paso bajo Spline
 Lc 1
 Vmed[mm/seg] 5,00
 Radio palpador 1,2519
 Método Evaluación Dirección de vector nom.
 Adaptación
 Traslación Rotación
 X 0,0000 0,0000
 Y 0,0000 0,0000
 Z 0,0000 0,0000

Faltas material pieza:
 Quitar material con piedra fina

Exceso material pieza:
 Aportar material con Spark Depo
