Etat des lieux Haut de france v2

Liste clients : RECYTRANS

Numéro équipement : 001

Localisation sur site : entrée lavage

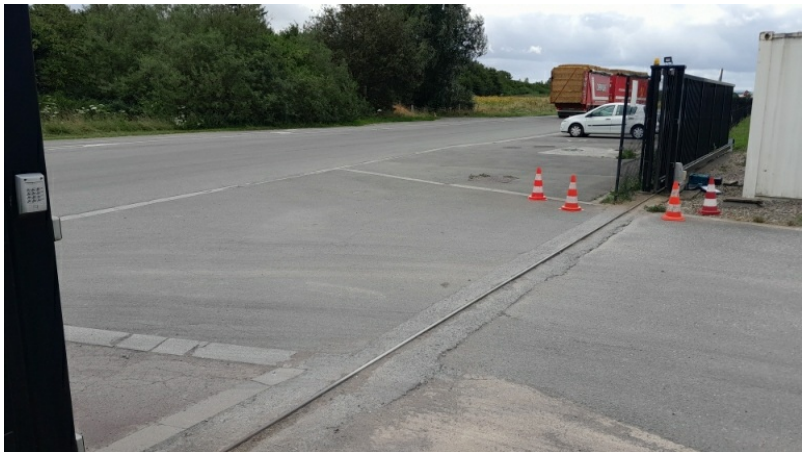
Etat général équipement : Présence de partie en relief pouvant crée des zones de cisaillement , coincements, entraînements (serrure, poignée, élément décoratif, boîte au lettre..)

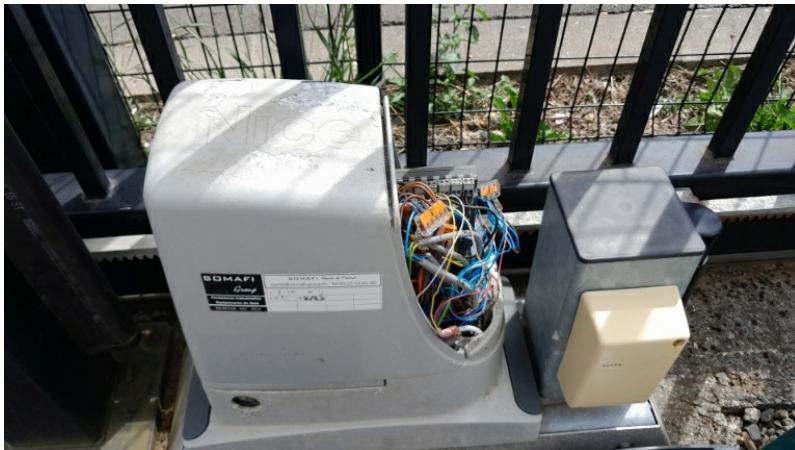
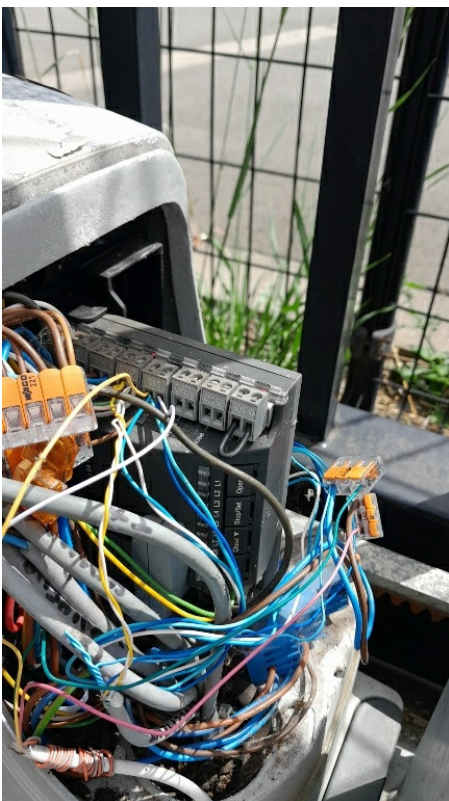
Photo motorisation et carte électronique :

Marque et modèle motorisation : nice/run1500

Marque et modèle coffret commande : nice/RBA3

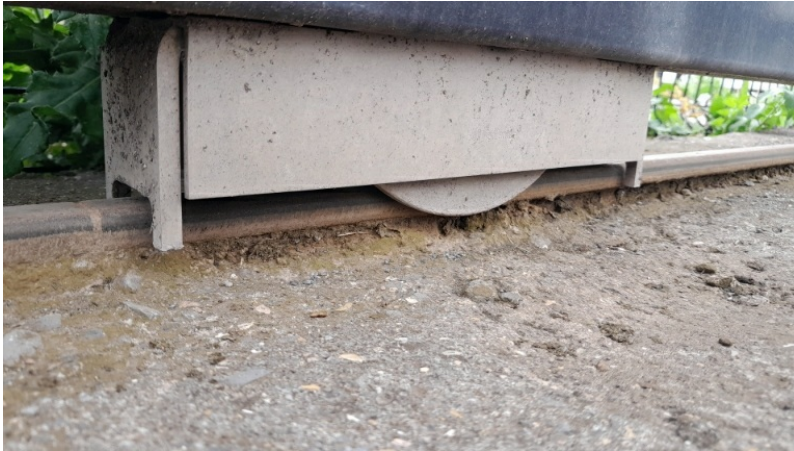
Photo espace entre rail et galet :

Espace inférieur ou égal à 8 mm entre rail et protection galets de roulement : Satisfaisant

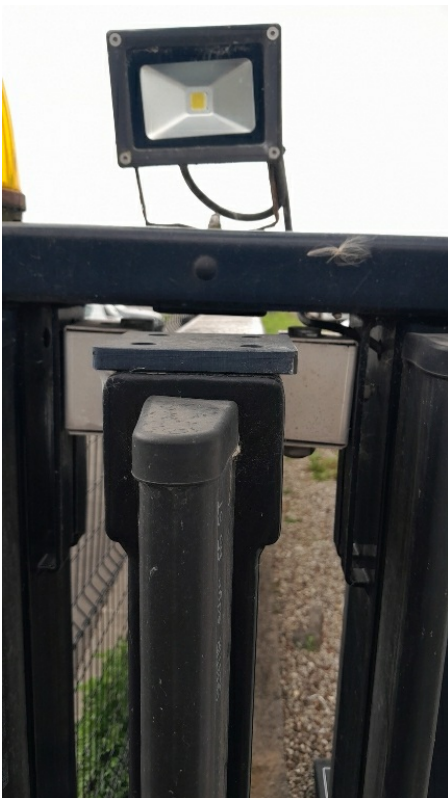
Photo galets guidage :

Espace entre le haut du portail et la platine des galets de guidage inférieur ou égal à 8mm : Non satisfaisant

Espace entre le vantail et les galets de guidage inférieur ou égal à 8mm : Satisfaisant

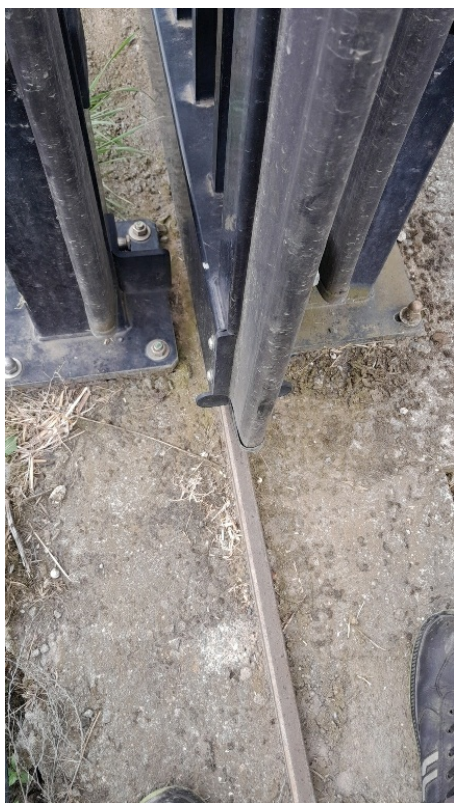
Photo butée avant :

Présence de la butée mécanique avant sur le VANTAIL : Oui

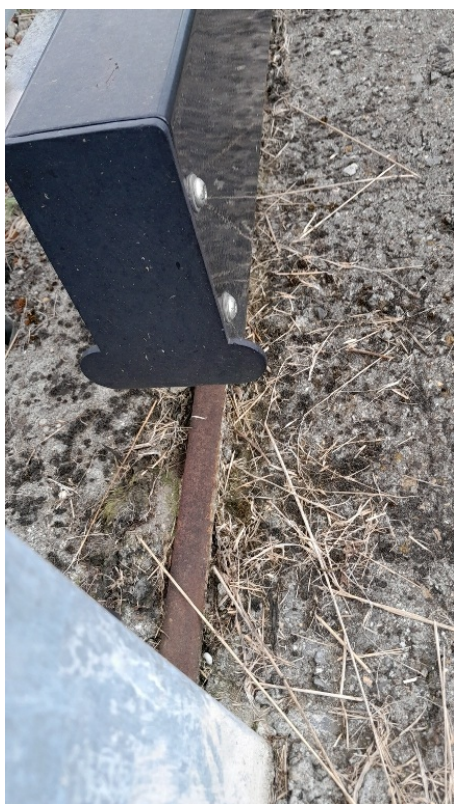
Photo butée arrière :

Présence de la butée mécanique arrière sur le VANTAIL : Oui

Vérification de l'efficacité des butées en fonctionnement manuel : Satisfaisant

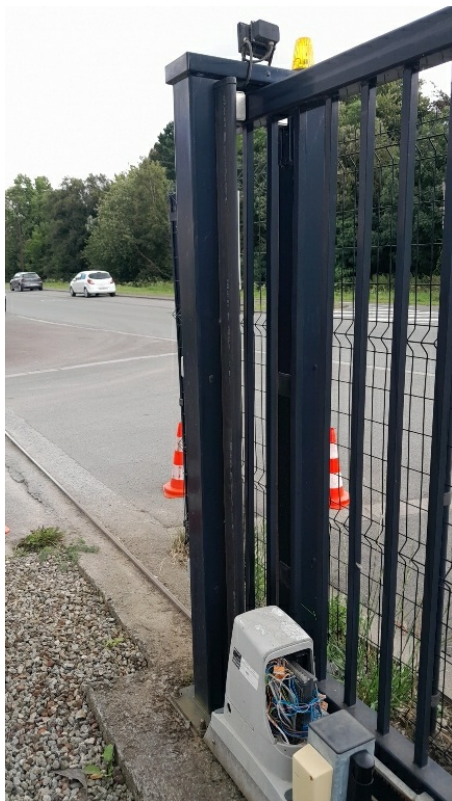
Photo système anti chute :

Présence système anti chutes : Oui

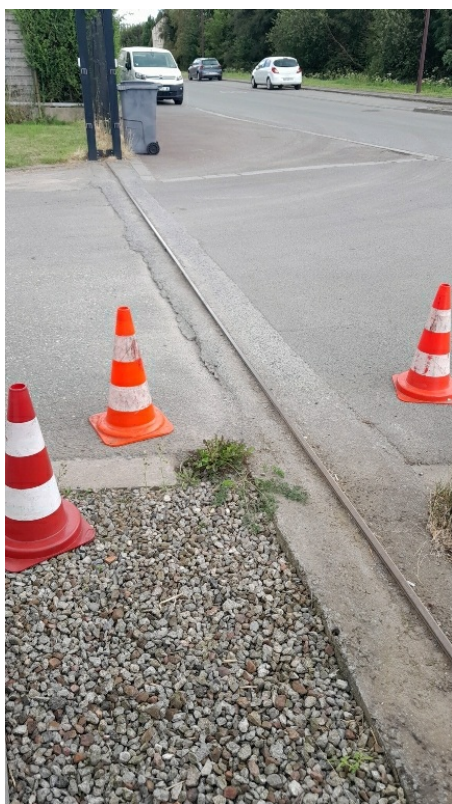
photo du seuil ou de la surélévation :

Seuil ou surélévation supérieur à 5mm ? : Oui

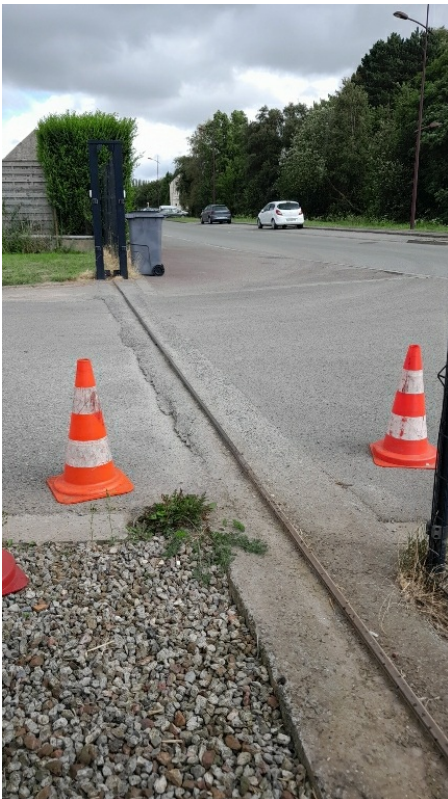
Photo du marquage au sol :

Présence marquage au sol : Non

Marquage zone de refoulement : Non

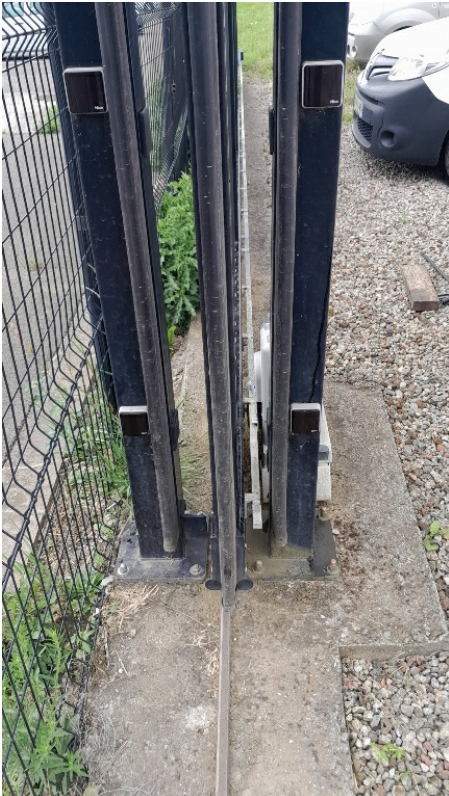
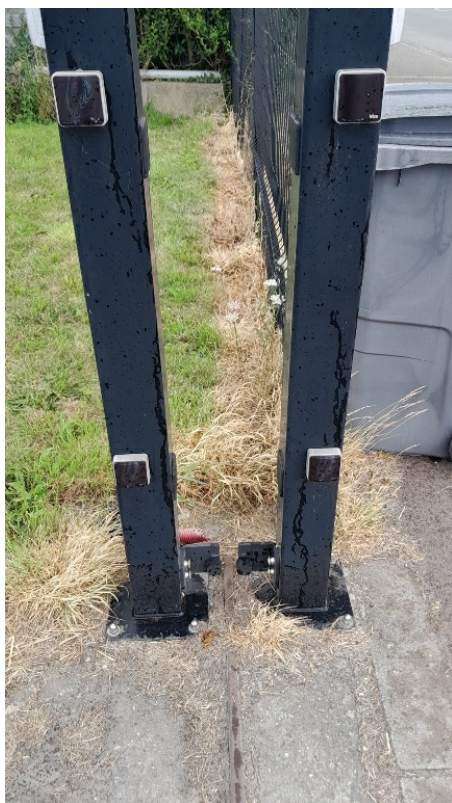
Photos cellules cotés moteur et réception :

Protection à la fermeture cellules : Les 2

Fonctionnement cellules : Oui

Cote en A (en mm) : 180

Cote en B (en mm) : 520/1230

Cote en C (en mm) : 160

Cote en D (en mm) : 520/1230

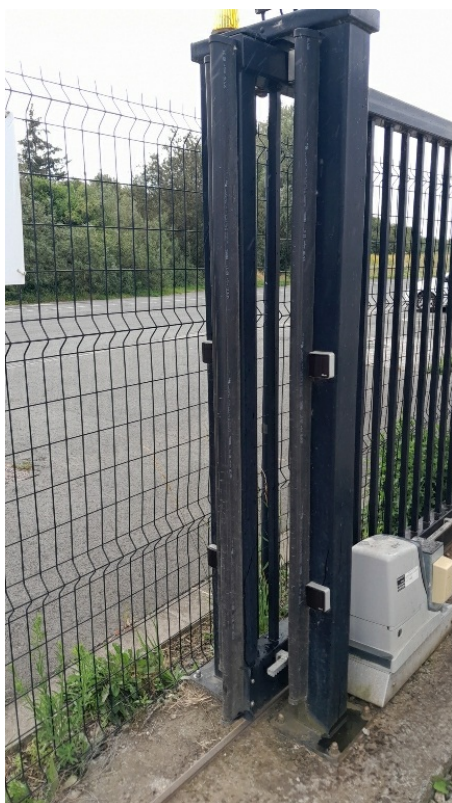
Photo général bord primaire :

Protection bord primaire : Palpeur a la fermeture fonctionnel jusqu'à 2500 mm si nécessaire

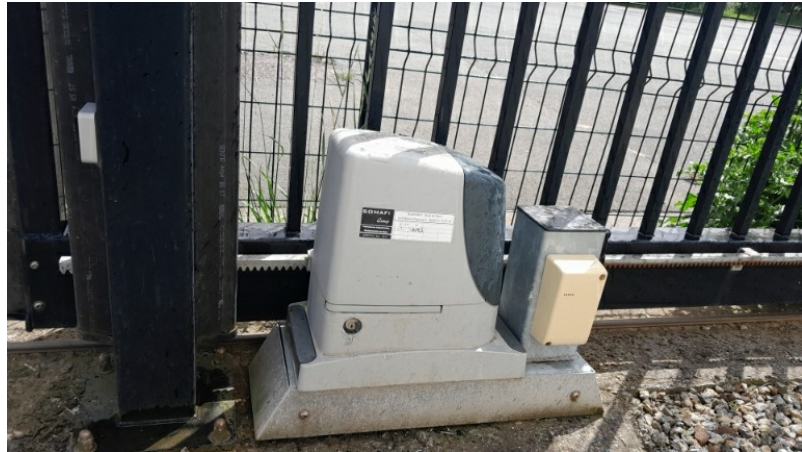
Photo moteur portail ouvert :

Protection des zones de cisaillement en M (moteur) : Non

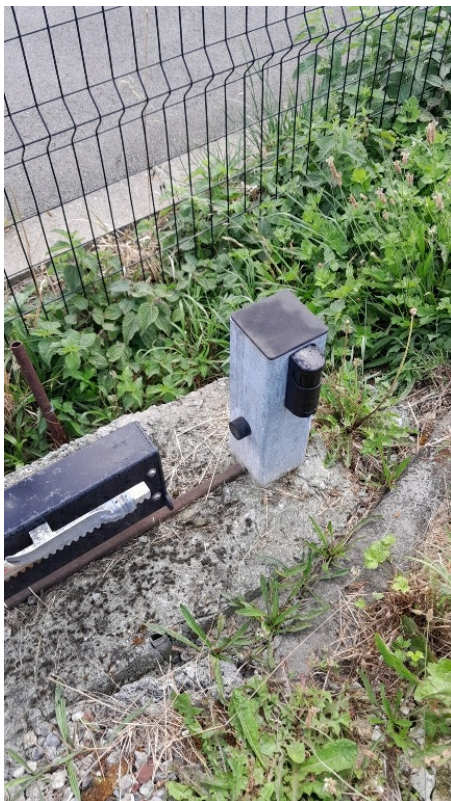
Photo zone d'écrasement :

Zone d'écrasement fin d'ouverture (distance inférieure à 500mm) : Oui

Distance de la zone en fin d'ouverture : 190
