Visite maintenance MONTPELLIER

Nom client : FRIGO TRANSPORTS 11 INTERPRIMA

Equipement : PPV01

NATURE : Porte rapide

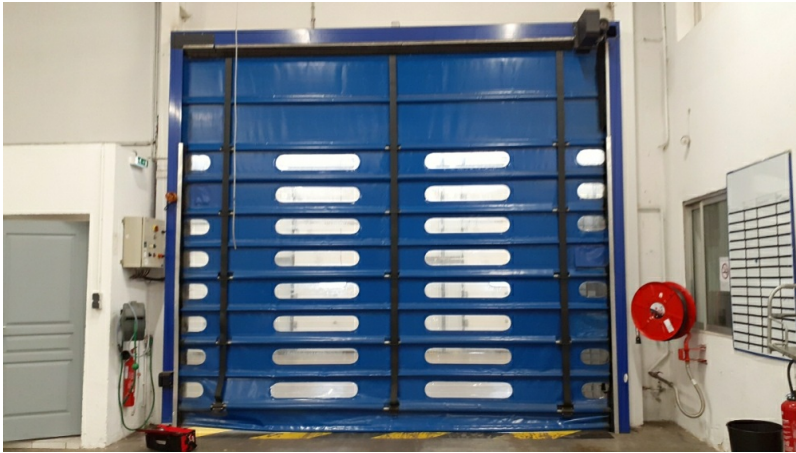
Photo équipement :

Etat : Equipement non présent sur site

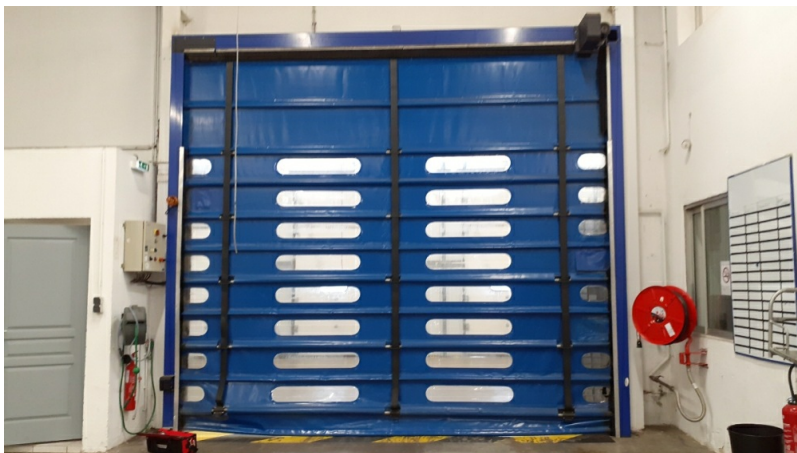
Photo :

Nature : Porte rapide

Marque : sans marque ,à empilement

Anomalie constatée : en attente travaux tubes, joints balais feux clignotant

Etat : Travaux à prévoir

Temps de travail estimé pour les travaux : 4

Hauteur de nacelle nécessaire pour les travaux : 6 M
