Etat des lieux Haut de france v2

Liste clients : LA VIE ACTIVE VENDIN 2

ville : VENDIN LE VEIL

Types équipements : PAU

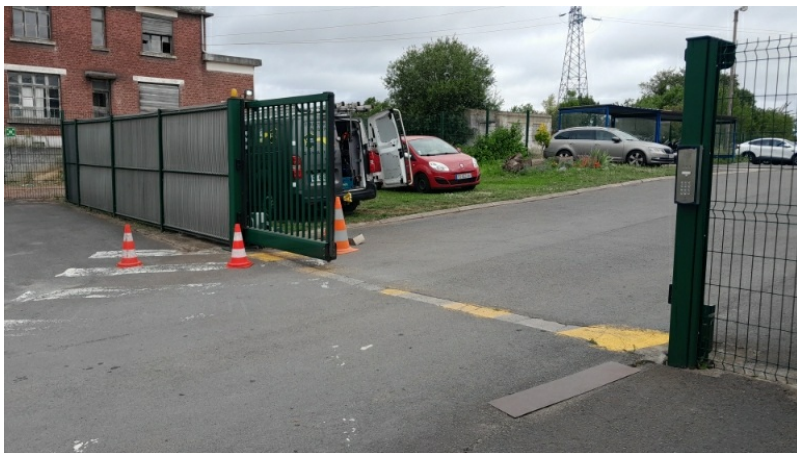
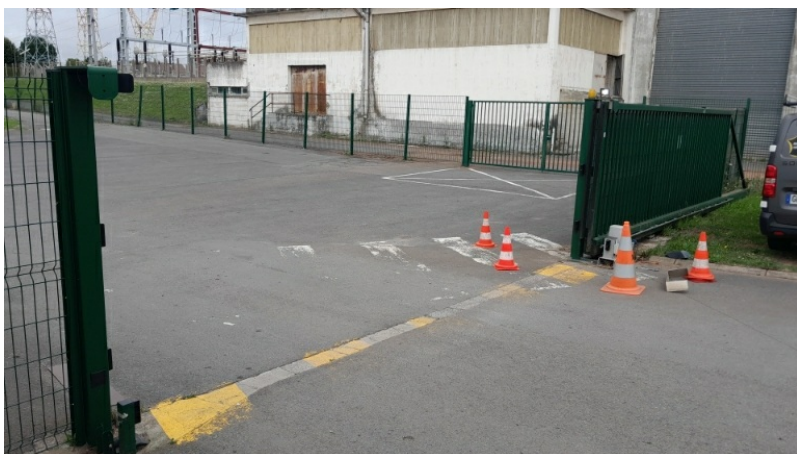
Photo :

Etat général équipement : Présence de partie en relief pouvant crée des zones de cisaillement , coincements, entraînements (serrure, poignée, élément décoratif, boîte au lettre..)

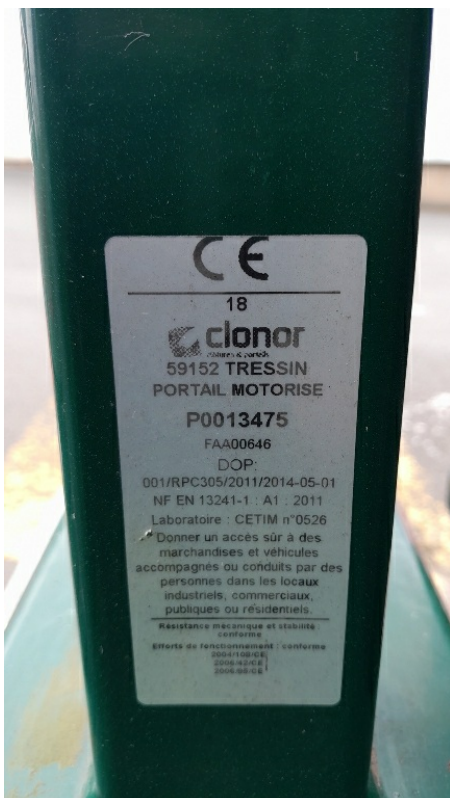
Photo plaque identification :

Plaque identification : Présente et lisible

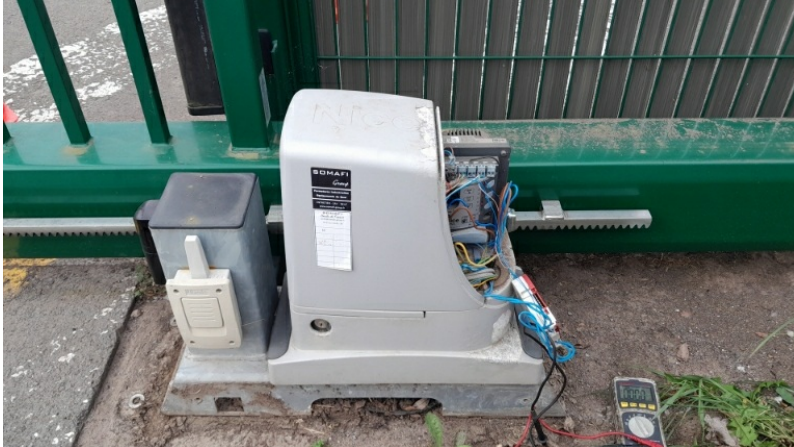
Photo motorisation et carte électronique :

Marque et modèle motorisation : nice/run2500/A

Marque et modèle coffret commande : nice/RUA2/A

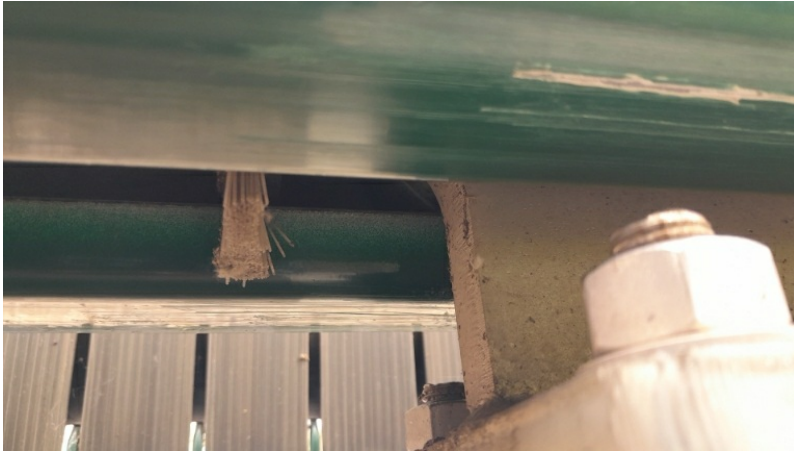
Photo espace entre rail et galet :

Espace inférieur ou égal à 8 mm entre rail et protection galets de roulement : Non satisfaisant

Distance entre le bas du portail et le rail inférieur ou le sol (en mm) : 110

Protection pignon moteur : Absente

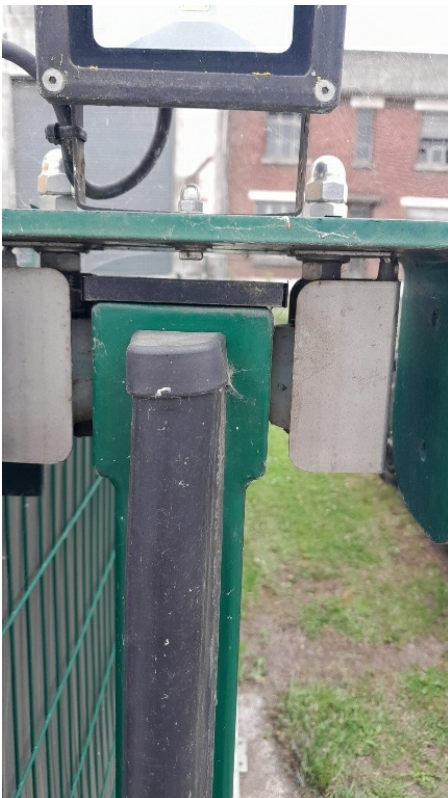
Photo galets guidage :

Espace entre le haut du portail et la platine des galets de guidage inférieur ou égal à 8mm : Non satisfaisant

Espace entre le vantail et les galets de guidage inférieur ou égal à 8mm : Satisfaisant

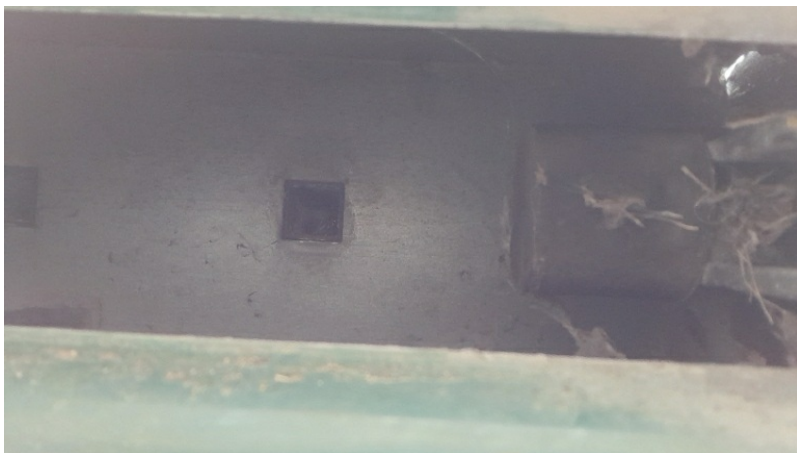
Photo butée avant :

Présence de la butée mécanique avant sur le VANTAIL : Oui

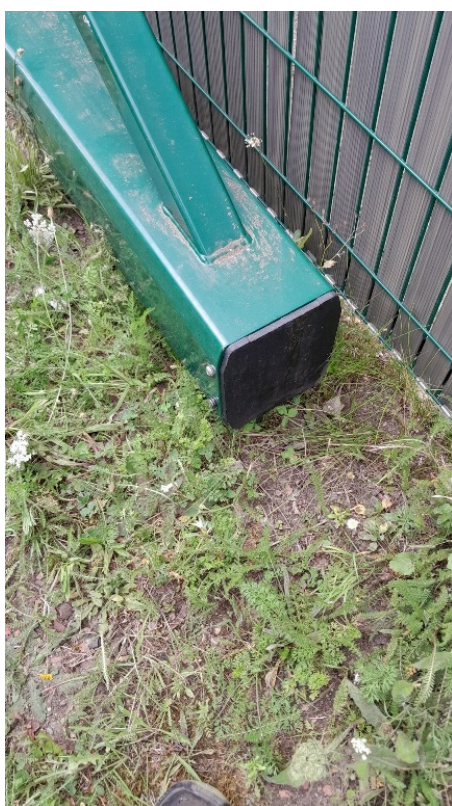
Photo butée arrière :

Présence de la butée mécanique arrière sur le VANTAIL : Oui

Vérification de l'efficacité des butées en fonctionnement manuel : Satisfaisant

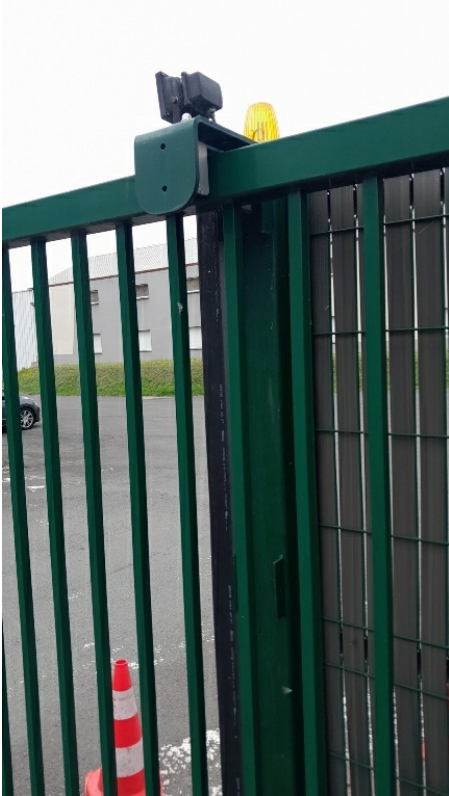
Photo système anti chute :

Présence système anti chutes : Oui

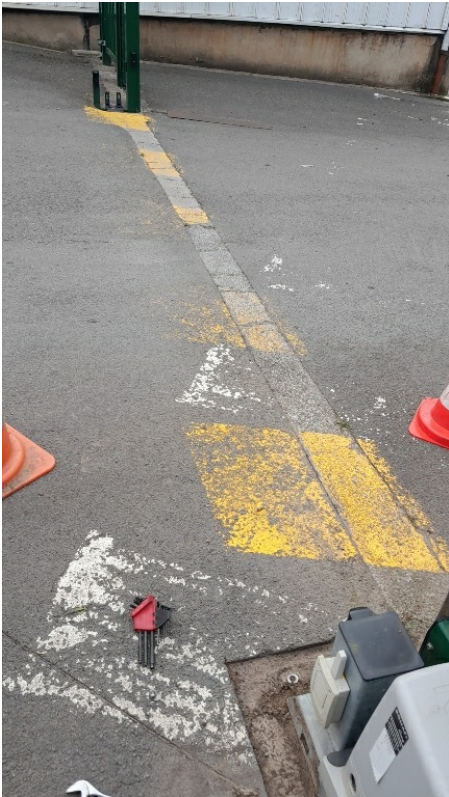
photo du seuil ou de la surélévation :

Seuil ou surélévation supérieur à 5mm ? : Non

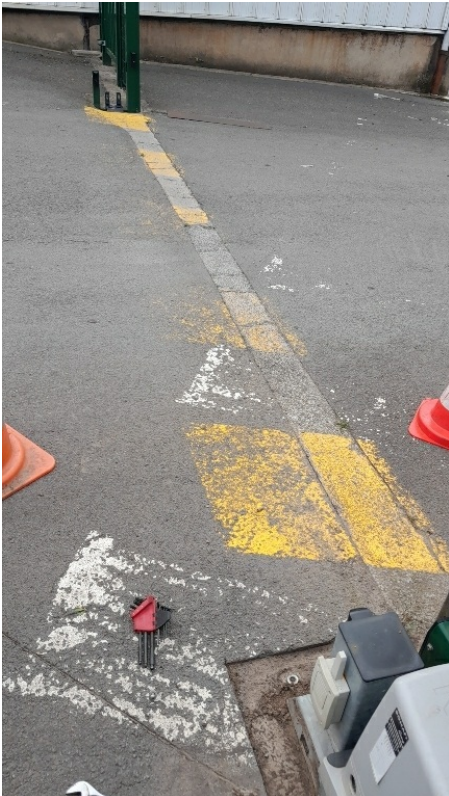
Photo du marquage au sol :

Présence marquage au sol : Oui

Marquage zone de refoulement : Non

Etat du marquage : Partiellement effacé

Conformité marquage au sol, bandes jaunes et noirs inclinés à 45° et de dimensions égales entre elles avec minimum 50% de jaune, augmenté de 200mm dans toutes les directions : Non

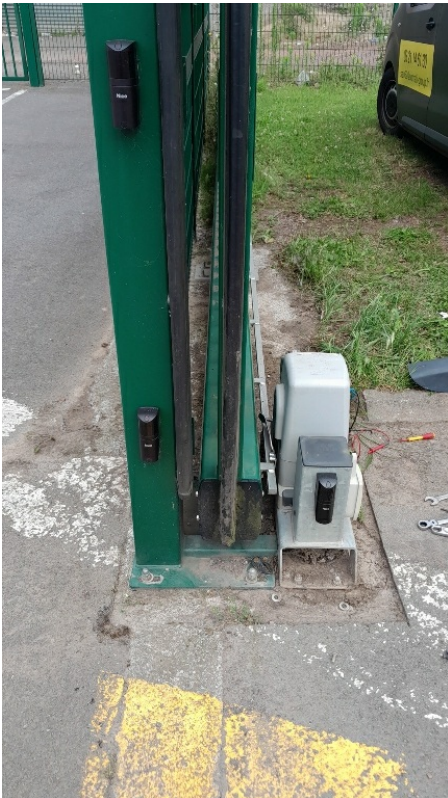
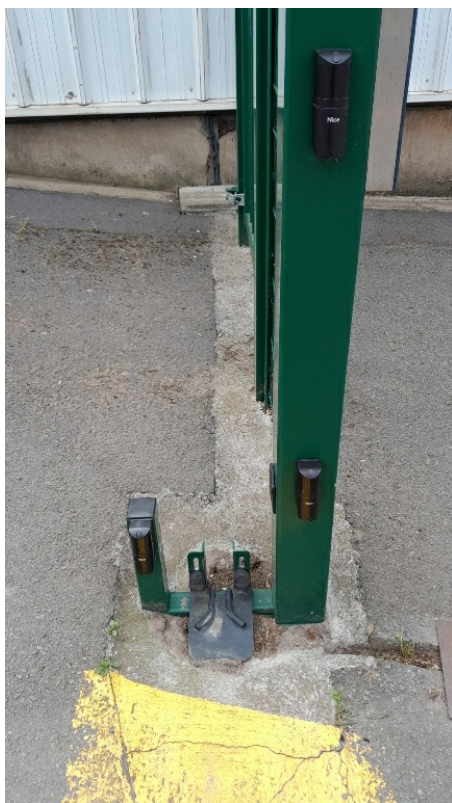
Photos cellules cotés moteur et réception :

Protection à la fermeture cellules : Les 2

Fonctionnement cellules : Oui

Cote en A (en mm) : 160

Cote en B (en mm) : 50/1215

Cote en C (en mm) : 200

Cote en D (en mm) : 320

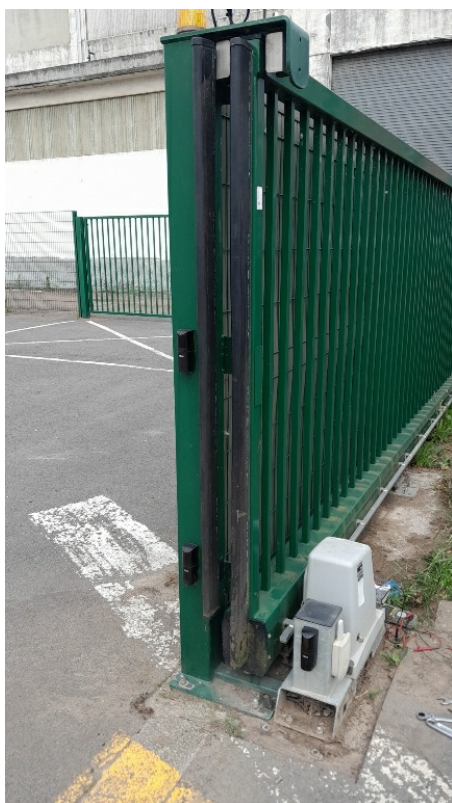
Photo général bord primaire :

Protection bord primaire : Palpeur a la fermeture fonctionnel jusqu'à 2500 mm si nécessaire

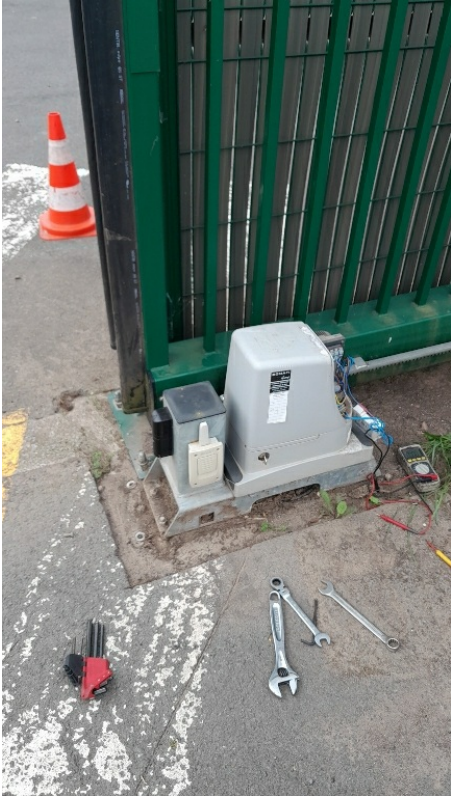
Photo moteur portail ouvert :

Protection des zones de cisaillement en M (moteur) : Non
